# 東北地方太平洋沖地震時のひたちなか海浜鉄道湊線盛土直下における地下水位変動

茨城大学(福山コンサルタント) 正会員 ○齋藤 修

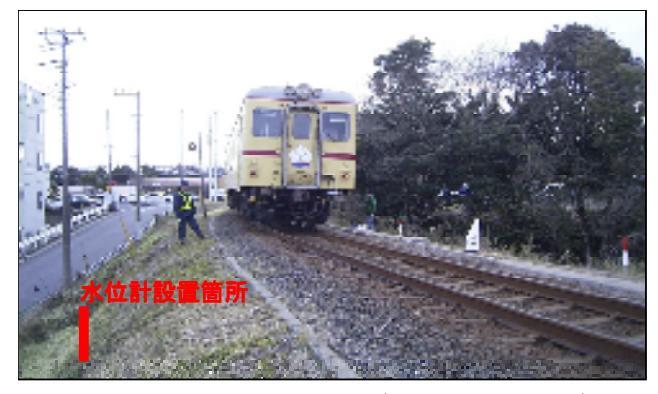
写真1 水位計設置箇所(殿山駅-平磯駅) 2. ひたちなか海浜鉄道湊線を用いた計測経緯

茨城大学と㈱福山コンサルタントでは共同研究の一環として 2010 年 9 月から,ひたちなか海浜鉄道湊線の 鉄道盛土のり尻の一ヶ所に水位計を設置し常時地下水位観測を行っている(写真 1,図 1). 観測の主目的は, 降雨時の盛土内の水位上昇量と盛土の安定性を関連づけるための基礎資料を得ることで、得られた観測値は降 雨量と地下水位の関係として取りまとめられている. 2011 年 3 月 11 日の東北地方太平洋沖地震により,ひた ちなか海浜鉄道湊線は大きな被害を受けたが,この水位計は幸い破損することなく計測を継続し,本震前後の 地下水位変化(上昇量)を測定することが出来たので報告するとともに水位変化について若干の考察を試みる.

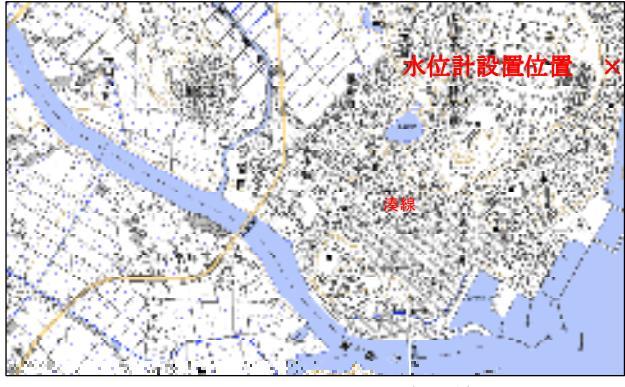
図1 ひたちなか海浜鉄道湊線の 水位計設置位置(殿山駅-平磯駅)

水位計を設置した,ひたちなか海浜鉄道湊線は,茨城県ひたちなか市の勝田駅と阿字ヶ浦駅を結ぶ総延長 14.3 k mのローカル線である.本線を用いて茨城大学では 2007 年から沿線の盛土,切土のり面に着目し,の り面の崩壊あるいは不安定化などの地盤挙動を加速度センサ IC タグによるセンサネットワークシステムで把 握することを試みている.さらに 2010 年 9 月からは水位センサを設置して,盛土直下の地下水位を常時観測 している.この水位センサはボーリングにより盛土のり面に設置されていることから,豪雨時盛土内水位の上 昇量も測定できるようになっている.

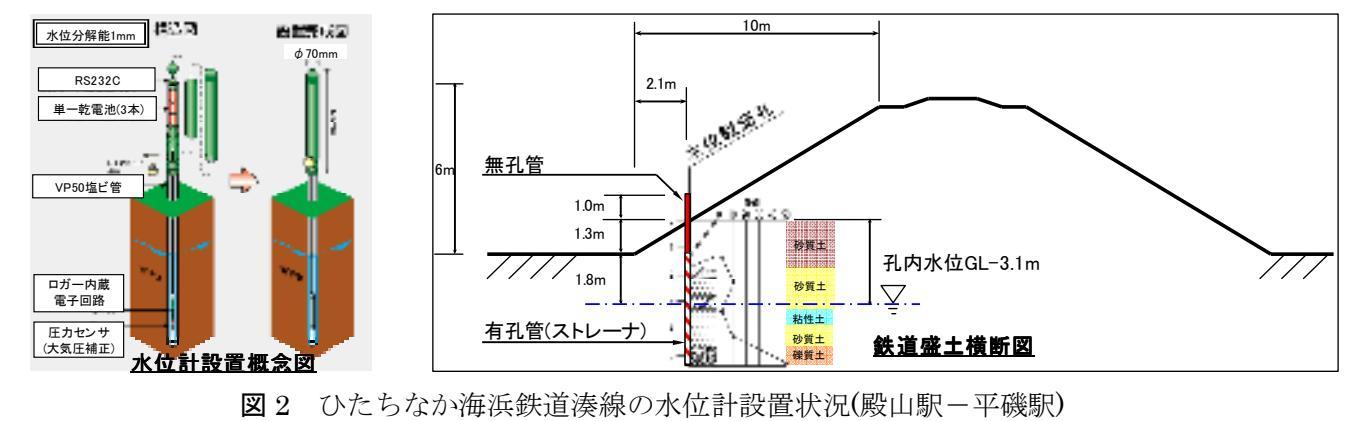
置した.設置した水位計の仕様と設置状況を図2に示す.図に示されたボーリング柱状図より、地下水位が GL-3.1m, GL-3.9~4.7m には N=10の比較的緩い砂質土(中砂)が堆積していることがわかる.

水位計はひたちなか海浜鉄道湊線の殿山駅-平磯駅間の鉄道盛土のり尻に、ボーリングを行うことにより設

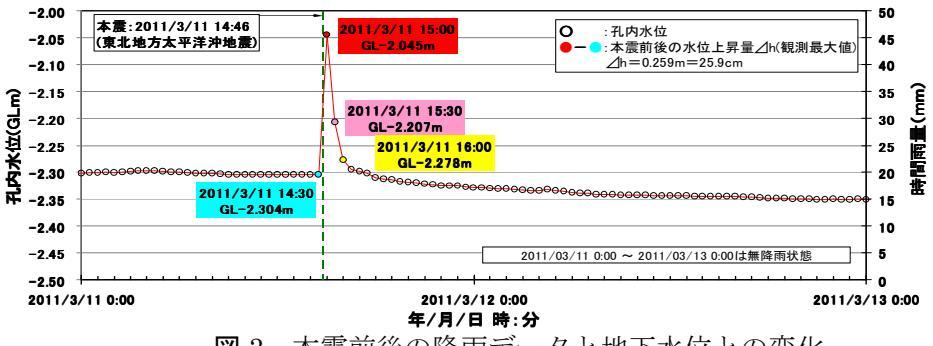
図3に水位計が捉えた 2011 年3月 11 日 14 時 26 分前後の地下水位変化を示す.本水位計の計測開始時刻 は 2010 年 9 月 1 日 12:30 サンプリング間隔 30 分, 測定データはセンサ付属のメモリーに保存し PC によっ て随時収集するものである.本震時の水位変化のピークはさらに大きい値である可能性があるが,約25cmの

地下水位上昇を確認した. 上昇 したこの水位は、本震後ただち に消散しているが、完全に安定 するまでに数週間を要している. また,最終的に本震前の水位よ りやや低くなっているのも興味 深い.

図3 本震前後の降雨データと地下水位との変化

本震の前後で水位が上昇した理由のひとつとして, 地震時の繰り返しせん断応力による飽和砂質土層内の過 剰間隙水圧の蓄積, すなわち液状化が考えられる。そこで水位計設置箇所の飽和砂質土層を対象に N 値によ る簡易液状化判定 4を行い,液状化に対する抵抗率FLを算出した.表1に液状化判定に用いた地盤定数と判 定結果を示した. 表より GL-3.90m~4.70m(層厚 0.80m)に分布する砂質土層(中砂)の FL値は 0.488 と 算出され 1.0 以下を示すことから、本層は液状化するとみなせる.

しかしながら、当該地の地盤においては、本震ならびにその後の余震によって噴砂などのいわゆる液状化の 痕跡は認められていない.これらのことから当該砂質土層は地震時の繰返しせん断応力により若干ではあるが、 過剰間隙水圧が発生し水位上昇に至ったものと思われる.さらに地表面に液状化の痕跡が認められなかった理 由としては、当該層が薄いこと、水位上昇量も小さいことなどから、局所的に過剰間隙水圧は上昇したものの 噴砂を伴うような土層全体の液状化までには発展しなかったと考えられる.
