高速衝突を受ける鉄筋モルタル梁の裏面剥離発生メカニズムに関する実験的研究

防衛大学校 学生会員 〇柴尾 隼斗 柴田 大希 正会員 別府 万寿博

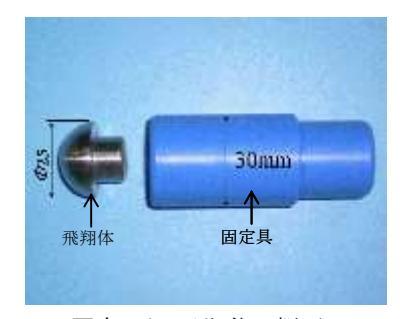
写真-1 飛翔体の概要

図-1 および写真-1 に,実験に用いた高圧空気式飛翔体発 射装置および飛翔体(SS400,直径 25mm,質量 50g,先端形 状半球)をそれぞれ示す.実験では専用の固定具を用いて飛 翔体を発射し,速度約 200m/s で鉄筋モルタル梁に衝突させ た.

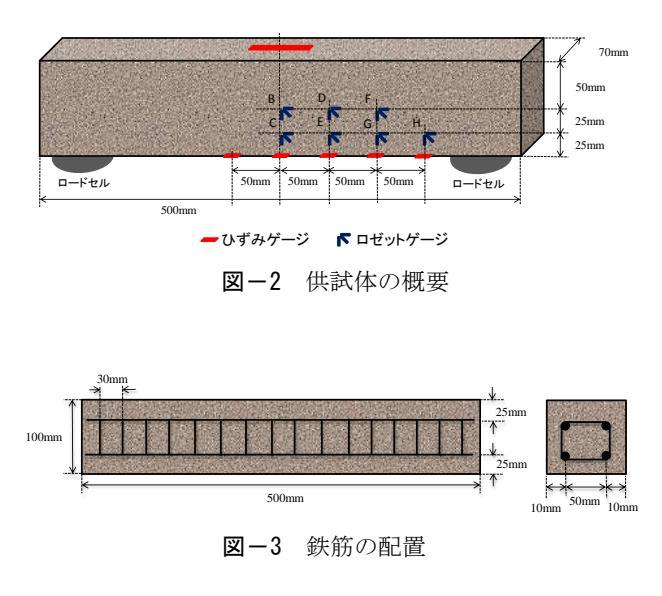
図-2 および図-3 に,鉄筋モルタル梁を示す.実験では, 梁型の供試体を作製した.寸法は長さ500×高さ100×幅 70mm であり,直径 6mm の鉄筋を用いて主鉄筋及びスタ ーラップを配筋した.また,側面全体に鋼板を貼付した供 試体,貼付していない供試体,さらに,側面の半分のみに 鋼板を貼付した供試体を作製した.供試体への鋼板の貼付 した理由は,裏面における応力波の伝播や反射条件を変化 させることなく供試体のせん断耐力を向上させるためで ある.さらに,供試体には図-2 に示すようにロゼットゲー ジを側面に7箇所,ひずみゲージを衝突面1箇所,裏面5 箇所の計6箇所に貼付した.衝突時間については,衝突面 に貼り付けたひずみゲージにより衝突時間を検知した.ま

た,側面のロゼットゲージによりそれぞれの位置における最大せん断ひずみを求め,裏面に貼り付けたひずみゲージにより裏面におけるひずみの値を測定した.ロードセルを用いて支点反力を計測し,高速ビデオカメラにより供 試体側面の破壊性状を撮影した.なお,高速ビデオカメラのコマ数は1秒間に15,000 コマであり,0.067ms間隔で 画像を撮影した.

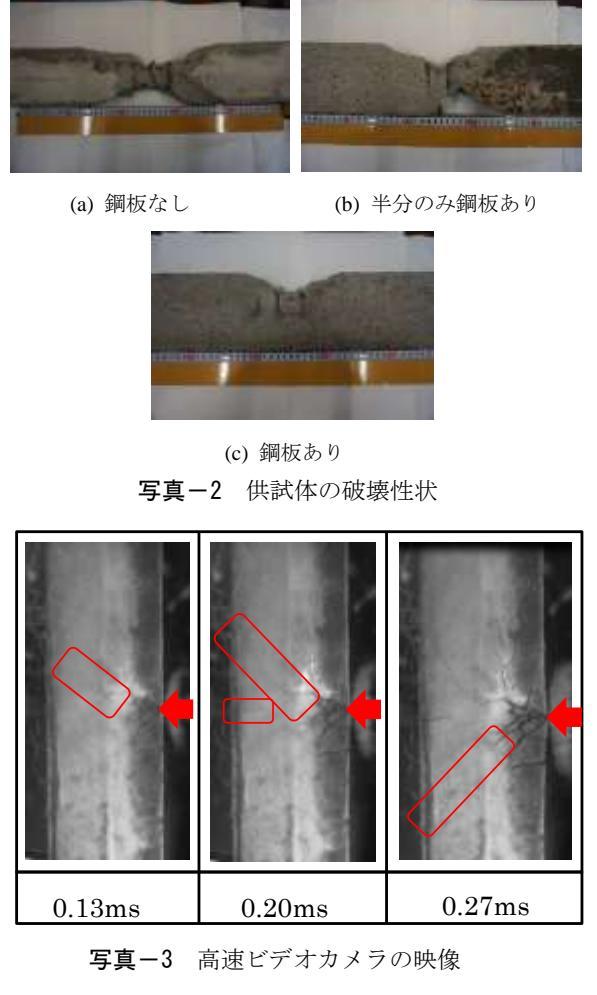
写真-2に、側面に鋼板を貼付しないケース、半分のみ貼付し たケース、全面貼付したケースの破壊性状を示す.鋼板なしの ケースでは裏面剥離が生じ、中央部付近のモルタルだけが残っ た.鋼板を半分だけ貼付したケースは、鋼板がない部分では裏 面剥離が生じ、鋼板貼付部には裏面剥離は生じなかった.供試 体の側面全体に鋼板を付けた供試体は、裏面剥離が発生しなか った.これは、せん断剛性が高い部位では裏面剥離が生じない ことを示しており、裏面における応力波の反射の影響は小さい と言える.次に、鋼板なしのケースにおける高速ビデオカメラ の映像を写真-3に示す.衝突後 t=0.13ms で供試体内部に斜め ひび割れの発生が確認できる.t=0.20ms では内部の斜めひび割 れが裏面に到達するとともに、裏面には垂直に進展するひび割 れが確認できる.t=0.27ms では、斜めひび割れがより明瞭に確 認できる.以上より、斜めひび割れは衝突後約0.13ms で発生し、 0.27ms までに裏面剥離へと進展することがわかる.

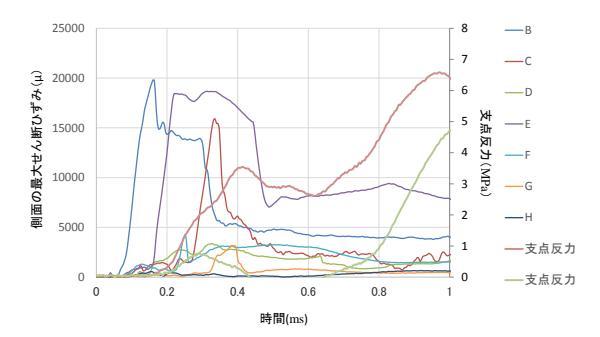
図-4 最大せん断ひずみおよび支点反力~時間関係

図-4に、鋼板なしのケースにおける側面の最大せん断ひずみ、 支点反力~時間関係を示す.また図-5に、裏面のひずみ分布を 示す.図-4から、t=0.13ms前後において最大せん断ひずみの発 生を確認することができるが、支点反力は発生していない.こ の時刻は、高速ビデオカメラの映像で示したように斜めひび割れ が発生した時間であることから、支点反力は斜めひび割れ発生に 影響してないことがわかる.また、斜めひび割れの進展に伴って、 最大せん断ひずみが次々と増加することがわかる.次に、図-5か ら、衝突後 t=0.164ms で裏面中央部の引張ひずみの値が大きくな っていることが確認できる.高速ビデオカメラの映像ではこの時 刻以降において曲げひび割れに類似したひび割れが発生していた. すなわち、このような局所的な曲げやせん断変形に起因して、梁 内部に斜めひび割れや曲げひび割れが生じて裏面剥離を形成した ものと考えられる.
