高さ調整コンクリートの形状を変化させた軌道構造に対する載荷試験

東日本旅客鉄道(株) 東京工事事務所 正会員 〇本田 頼則

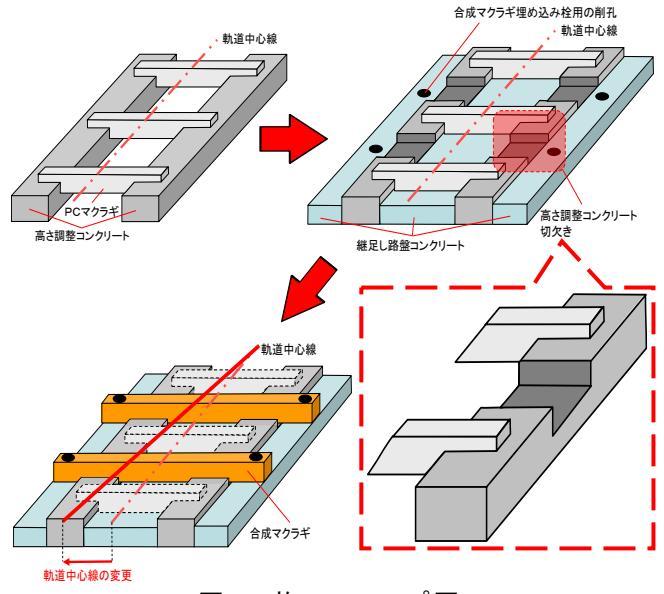
図-1 施エステップ図

図-1 に示すように既設弾性バラスト軌道の高さ調整 コンクリートを利用し、直結軌道を構築する方法を用い る事で合理的な配線変更が可能になると考えられる。

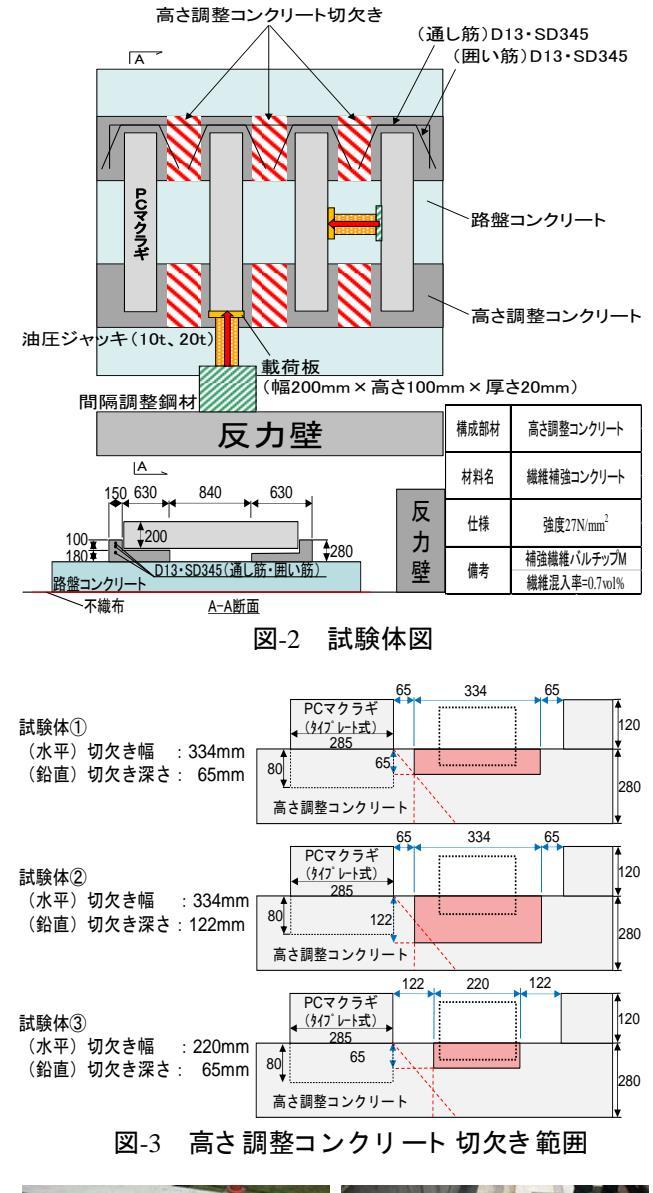
試験体は図-2に示すように、両端支持型の弾性バラ スト軌道を敷設し、図-3に示す通り、高さ調整コンク リートの切欠き範囲(幅、深さ)をパラメータとして試 験を行った。

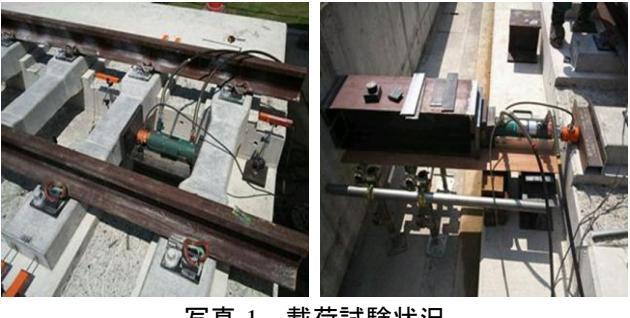
載荷試験状況 写真-1

試験は、載荷板を介してマクラギを油圧ジャッキによ りレール方向およびレール直角方向にそれぞれ1本ず つ一方向載荷を行い、破壊荷重、マクラギ水平変位を計 測した(写真-1)。

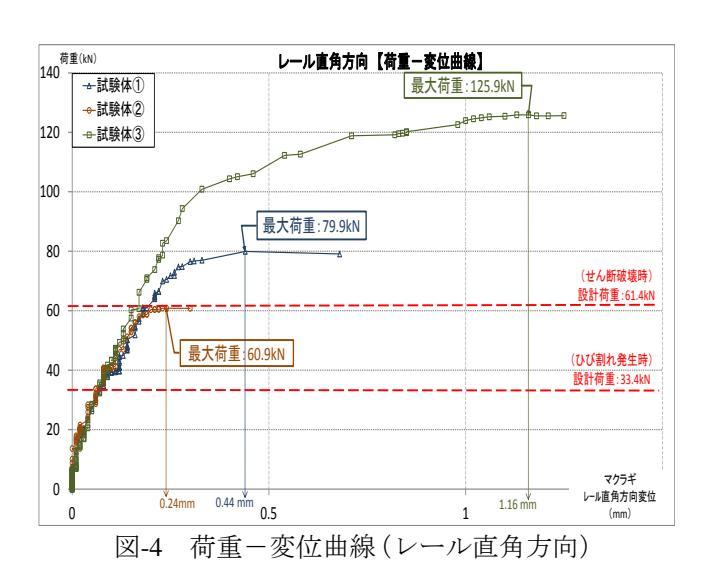
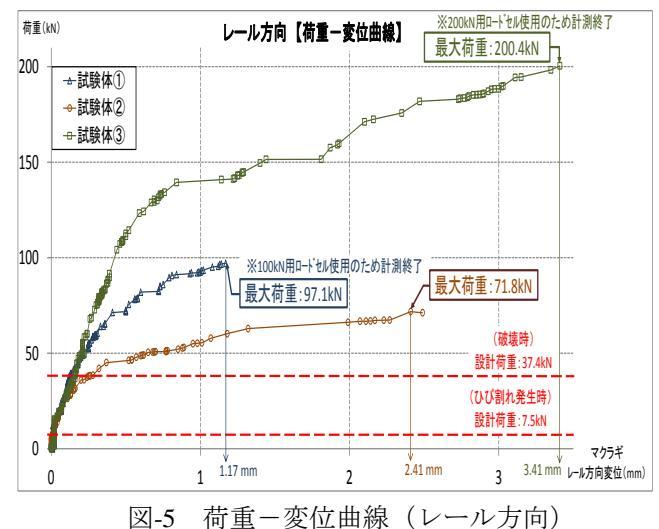
載荷試験の結果を表-1 および図-4、図-5 に示す。 結果から、高さ調整コンクリートの切欠き範囲が小 さくなるほど、最大荷重が増加する傾向となった。

切欠き範囲が小さいほど破壊に至るまでの最大荷 重が大きい結果となってる事から、高さ調整コンクリー トを切り欠き後の破壊面の大小が影響していると考え られる。

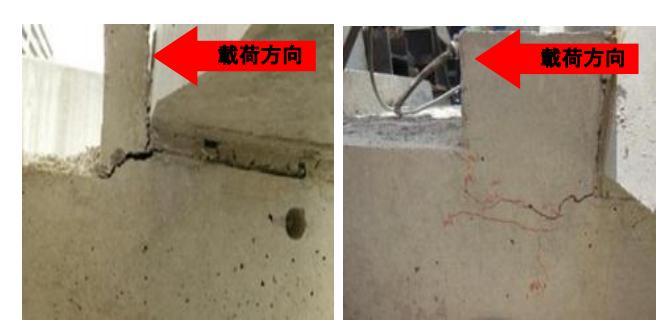
写真-2 高さ調整コンクリート破壊状況(1) (左:試験体②、右:試験体③)

写真-2 では、マク ラギ下端の隅角部か らひび割れが発生。 その後、高さ調整コ ンクリートの切欠き 面の隅角部(解放面) に向かってひび割れ

が進展し破壊に至った。写真-3 では、マクラギ端の隅 角部から斜めひび割れが発生。その後、高さ調整コンク リート端部に向かってひび割れが進展し破壊に至った。

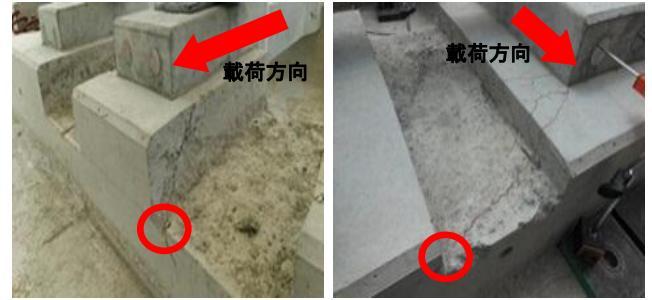
写真-4 高さ調整コンクリートの破壊状況(3) (左:試験体②、右:試験体③)

写真-4に示すように、全ての試験体においてマクラギ 端の隅角部からひび割れが発生。斜め方向に進展した後、 写真中の〇印に達して破壊に至った。

レール直角方向では、写真・4の通り破壊した。
