大規模な河岸浸食が発生した石礫河川の洪水流・河床変動に対する 現在の解析法の課題検証

中央大学大学院 学生会員 〇加藤 翔吾 国土交通省黒部河川事務所 正会員 越野 正史 中央大学研究開発機構 フェロー 福岡 捷二 中央大学研究開発機構 正会員 後藤 岳久

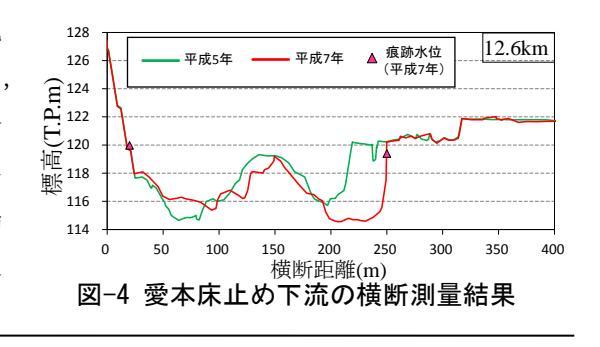
図-3 平成7年航空写真

す. 図−3 は, 平成7年7月洪水後の航空写真 を示し,図−4 は平成7年洪水前後の12.6km 地 点の横断測量結果を示す.図−2,3,4 から, 12.6km 地点の右岸で,約40mの河岸浸食と澪 筋の大きな河床低下が発生している.一方, 9.0km より下流は大きな河床低下は生じてい ない.図−2,3 から,平成7年河道は平成5年 河道と比べて,13.4km~9.0km において大きく 澪筋の河床低下している.

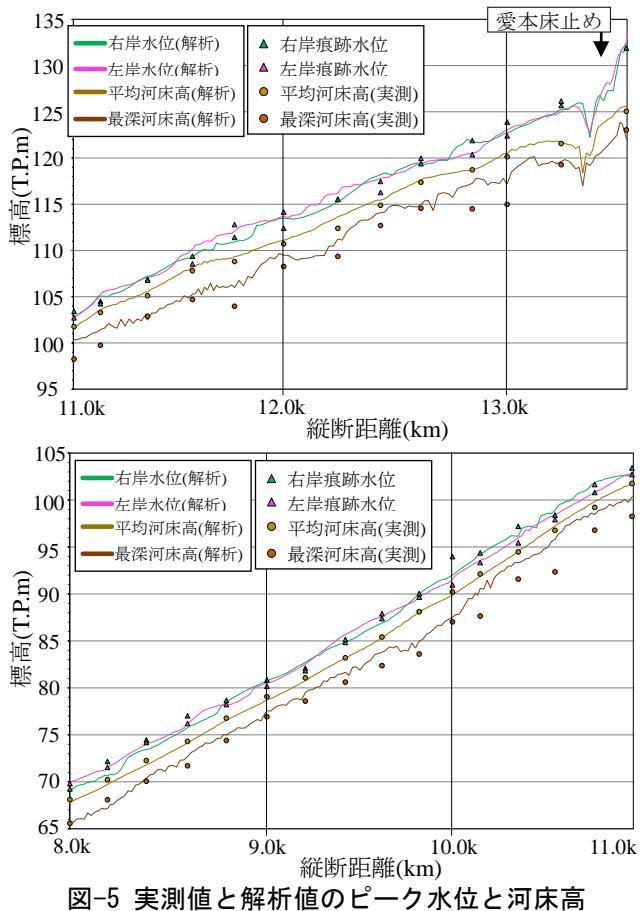
12.4km~12.8km に河岸浸食後の地形を初期断面形状に与えた場合の結果を示す. 図-5 は,解析水面形と痕跡水 位の比較および洪水後の平均・最深河床高の実測値と解析結果の比較を示す. 図-5 から,図-2 で示した河床変動が

小さかった 8.0km~9.0km の左岸の解析ピーク水位は, 痕跡 水位の傾向と概ね一致している.大きな河床低下が生じた 10.0km 付近~愛本床止め下流(13.2km)は,実測の平均・最 深河床高を再現できていないため,解析ピーク水位は痕跡 水位を再現できていない.図-6 は洪水後の河床変動コンタ ーの解析結果を示し,図-7(a) はピーク水位時における 12.6km 地点の河床高,水位,流速分布の解析結果を示す. 図-6,7 から,右岸側の澪筋で流速が大きくなっているもの の土砂が堆積している.これは,初期地形に河岸浸食後の 地形を与えたため,実際の河岸浸食が生じるまでは,計算 で広い断面形となるためである.このように,河岸浸食で の河床低下を説明できていないことから,下流の河床低下 も説明できていない.そのため,河岸浸食の機構を想定し た石礫河川の河床変動解析法が必要である.

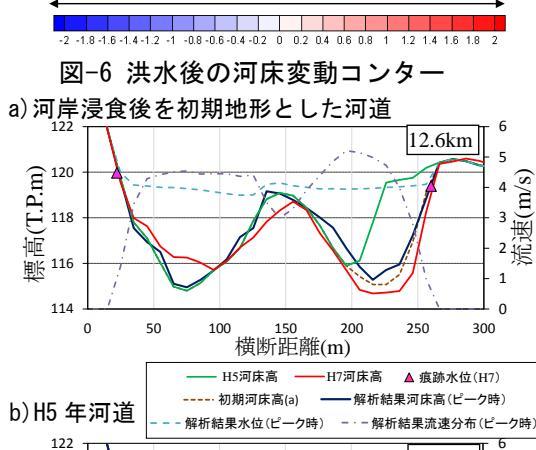
河床変動量(m)

堆積

洗掘

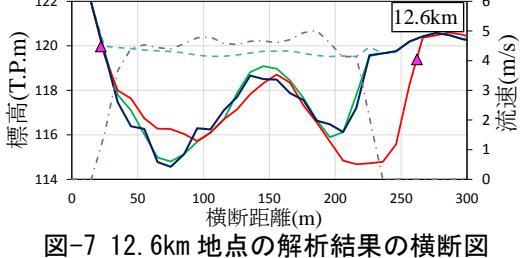
初期地形に平成5年河道を用いた場合の結果を示す.図 -7(b)はピーク水位時における12.6km地点の河床高,水位, 流速分布の解析結果を示す.図-7(b)から,右岸の斜面にお いて,約0.8mの河床低下をしているが,洗掘量は小さく法 肩の位置が変化していない.

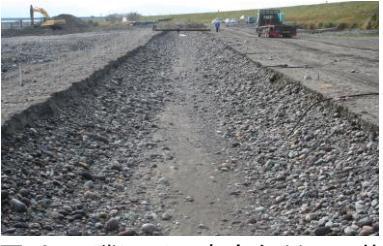
図-8 石礫河川の安定な断面形状

本研究では、大規模な河岸浸食と河床変動を伴う平成7年7月洪 水を対象として、著者らがこれまで用いてきた石礫河川の洪水流・ 河床変動解析法の適用性を検証した.その結果、石礫河川の河岸浸 食と河岸崩落土砂の河道での堆積・洗掘の過程を適切に考慮した河 床変動モデルを用いなければ、黒部川の40m程の大規模河岸浸食を 伴う河床変動を説明できないことが明らかとなった.図-8は、2007 年常願寺川現地実験の実験後の水路の様子を示す.図-8のように、 石礫河川では河岸崩落により石礫材料が供給され、その石礫が河岸 際に堆積することで、横断的に緩やかな勾配を持つ安定な河道断面 形状が形成される.このような機構を取り込むことが、急流石礫河 川の河床変動解析の今後の課題である.
