# 格点部周辺に着目した既設鋼トラス橋の弾塑性挙動に関する解析的検討

首都大学東京 学生会員 〇西躰 剛太 首都大学東京 正会員 村越 潤 首都大学東京 フェロー 野上 邦栄 首都大学東京 正会員 岸 祐介

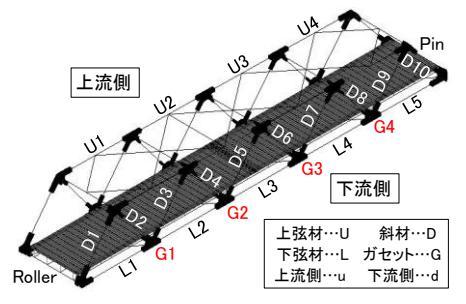
図-1 対象橋梁の解析モデルの概要図

国内の標準的な下路トラス橋(支間長 64.6m)を対象に弾塑性有限変位 解析を行った<sup>1)</sup>.図-1に対象橋梁の解析モデルの概要を示す.格点部,RC 床板を4節点シェル要素,床桁・縦桁を含むその他の主構部材を2節点梁 要素で構成した.格点部シェル要素の寸法は10×10mm~20×20mmとした. 床版と床桁・縦桁との接合は剛結とした.鋼材の構成則はバイリニア型モ デルとした(表-1).降伏点はJIS保証降伏点とし,物理定数は道路橋示方 書によった.活荷重はT荷重(200kN)とし,支間中央かつ幅員方向車線 位置に偏載荷した.図-2にT荷重とその載荷位置を示す.死荷重載荷の初 期状態からT荷重のα倍の荷重を漸増載荷し,各部材の塑性化の発生時 期・形態を分析した.

図-4 に全ケースの荷重-変位関係,図-5 に健全時ケース S-0 における Gld (記号は図-1 参照)の降伏ひずみ発生の 領域と変形状況 (変形倍率:5倍)を示す.また,図-4 中には,ケース S-0 を例に,各部材の一部が塑性化した点, 全断面が塑性化した点,相当塑性ひずみが 4%を超えた点<sup>2)</sup>を示し,さらに,ここでは最初に塑性化が生じた点, 全断面が塑性化した点,塑性ひずみ 4%超えた点,最大荷重時にそれぞれ Stage1~4 と名付けた.なお,Sケースは いずれも荷重-変位関係に相違は見られず図では重なっている.S-0の挙動を見ると,Stage1 では,圧縮斜材 D3d 及 キーワード 鋼トラス橋,腐食,格点部,耐荷力

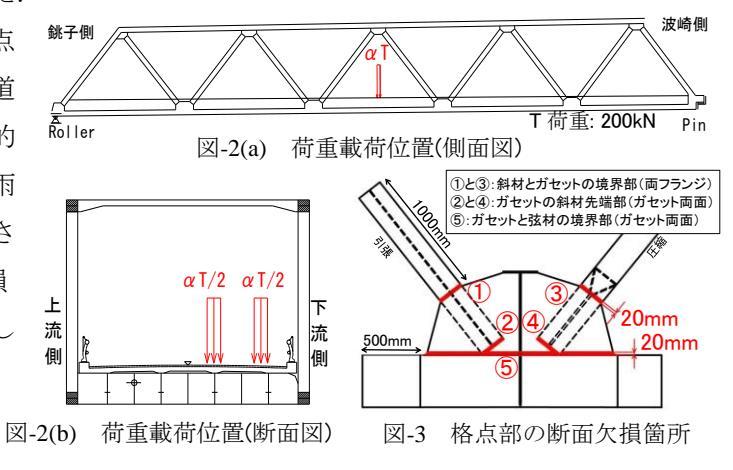
解析ケースとして,健全時と格点部の腐食時を想定した. 図-3に格点部の断面欠損のモデル化を示す.下側の全格点部(支点上の格点部を除く)を対象として,これまでの道路橋の腐食事例を参考に,図中の①~⑤の5部位が局所的に断面欠損した状態を想定した.いずれの部位も構造上雨水が滞水しやすく,損傷発生の高い局部腐食事象が想定される部位であり,幅20mm,深さ0,3,5mmの腐食欠損を与えた.表-2に解析ケースをまとめる.比較ケースとして格点を剛結とした骨組モデルによる弾塑性有限変位解析も行った.

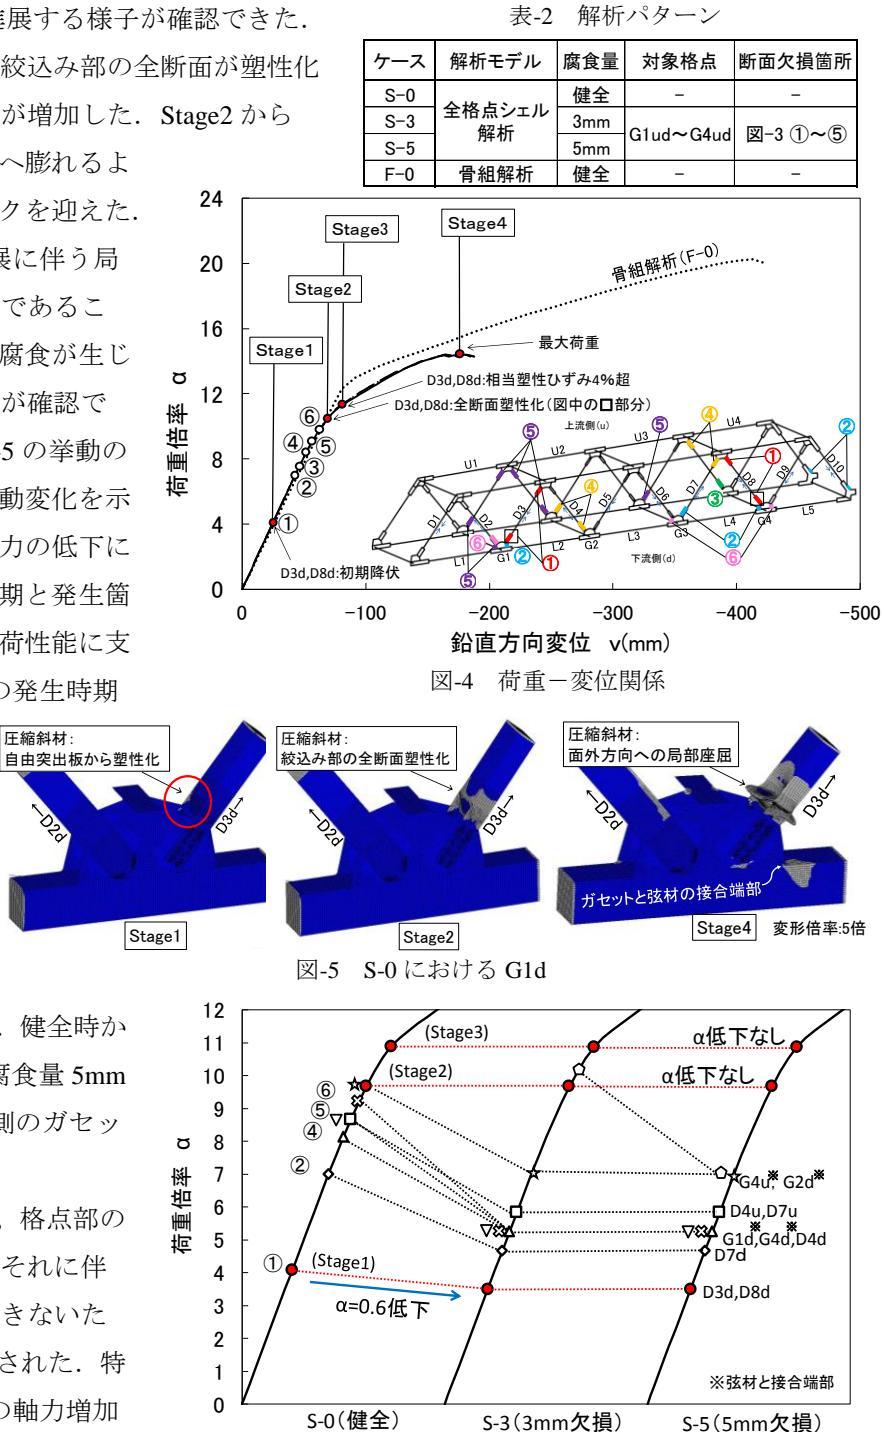
図-6 局部腐食による挙動変化

Stage4 に至るまでは、絞込み部が面外方向へ膨れるよ うに変形する様子が確認され、荷重のピークを迎えた. これより、圧縮斜材 D3d と D8d の塑性進展に伴う局 部座屈変形が全体系の終局に支配的な挙動であるこ とがわかる.また、ガセット周りの局部の腐食が生じ やすい箇所を中心に応力超過が厳しいことが確認で きた.次に、健全時と腐食ケース S-3 と S-5 の挙動の 相違に着目する. 図-6 に局部腐食による挙動変化を示 す. 今回想定した局部の腐食では終局耐荷力の低下に は至らなかったが, 部材の塑性化の発生時期と発生箇 所には変化が見られた.特に、全体系の耐荷性能に支 配的である圧縮斜材 D3d と D8d の塑性化の発生時期

が, 腐食量 3mm の時点で 0.6 程度早ま り,腐食損傷箇所③である自由突出板と ガセットの接合部から塑性化が進展す る様子が確認できた. その他の部材では, ガセットプレート (ガセットと弦材の接 合端部), 引張斜材 D4 と D7 の塑性化の

発生時期(荷重倍率α)が著しく低下した.健全時か ら腐食量 3mm 時では α の低下が大きく, 腐食量 5mm では腐食量 3mm 時で見られなかった上流側のガセッ トプレート (G4u) の低下が確認できた.

今回想定した損傷発生の高い局所的な腐食では、終局時に支配的であった圧縮斜材の局部座屈が早期に現れるこ とはなく、全体系の耐荷力低下に与える影響は小さい一方で、局部の腐食損傷でも、上記終局時に支配的な部材を 含む複数の部材で塑性化発生の早期化や発生箇所の変化が確認できた。特にガセット周りの局部の腐食を生じやす い箇所での応力超過が厳しく、腐食欠損が局部変形やき裂につながる可能性もあるので、既設トラス橋の維持管理 においては、格点部の局部腐食に留意する必要があると考えられる.
