### 液体輸送車両の内容液における挙動の把握

中央大学大学院 学生員 〇因 和樹 (㈱+川ゴム 正会員 河田 彰中央大学 正会員 平野 廣和 中央大学 正会員 佐藤 尚次

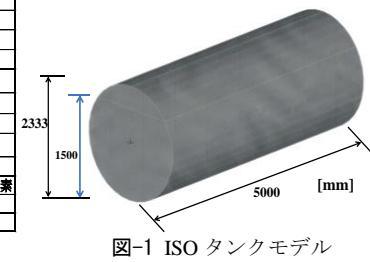
写真-1 ISO タンクコンテナ搭載トレーラー

**写真-1**に走行試験に用いる ISO タンクコンテナ搭載 トレーラー(以下, ISO タンクとする)を示す. タンク の大きさは ¢ 2,333mm×5,000mm である. また, **表-1** に ISO タンクの諸元を示す.

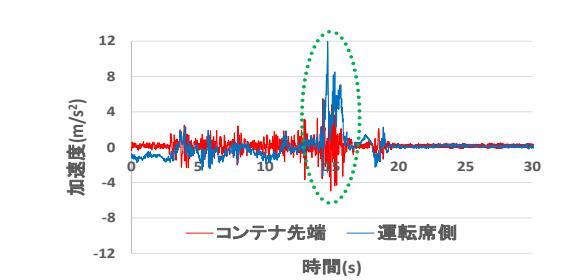
図-4 条件1:直線区間非通常ブレーキ時 加速度波形 (20km/h)

図-4 に条件1での加速度波形を,写真-2 に内部カメ ラで撮影したタンク内部映像を示す.図-4 の結果から 急ブレーキを踏んだ際に急激な加速度ピークが現れて いることがわかる.写真-2 における内部映像より内容 液の挙動を確認すると,急ブレーキを踏んだ直後,内容 液の激しい揺動が見られる.このとき,運転席側にも激 しい揺れが生じ,これは液体揺動の影響と考えられる.

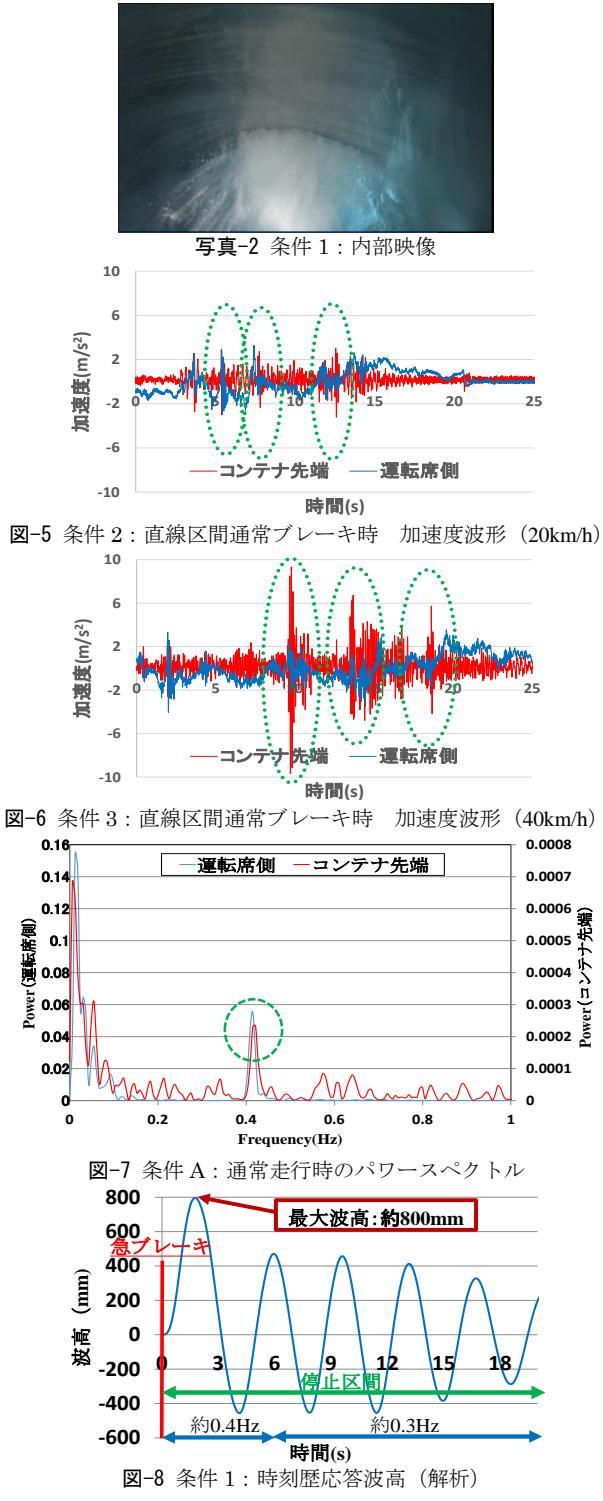
図-5,図-6に条件2,3での加速度波形を示す.この 結果から通常ブレーキの操作1度では停止ができず, 数度に分けてブレーキ操作が必要となることがわかる. また,ブレーキを踏んだ直後は,内容液の激しい揺動が 見られ,激しい揺動がしばらく続く.したがって,一度 のブレーキ操作のみでトレーラーを安全に停止させる ことが困難であり,特に速度が上がる程,顕著である.

図-7 に条件 A でのパワースペクトルを示す. 二つの 加速度結果から 0.4Hz 付近で卓越していることがわか る. これは, スロッシング1次モードであると考えられ るので,通常走行においてもスロッシング現象等によ りトレーラーに負荷がかかっていることがわかる.

図-8 に条件1における運転席側方向の端部中央での時刻歴応答波高を示す。急ブレーキ後に内容液が揺動して前方へ移動することで,最大波高約800mmに達し, 天井に接触するほどの波高が算出されている.また,流体の前方への移動時では,液面の揺動が周期約4秒となっているが,その後,周期約3秒となっており,タンク内で1次モードのスロッシング挙動が起きていることがわかる.今回の走行試験では波高データは計測していないため直接の評価できないが,映像で得られた現象は再現できていると考えている.
