フーチング内に根入れ定着したプレキャスト柱の変形性能に関する実験的検討

JR 東日本 東京工事事務所 正会員 〇高山広太郎 鈴木 雄大 鈴木 裕隆

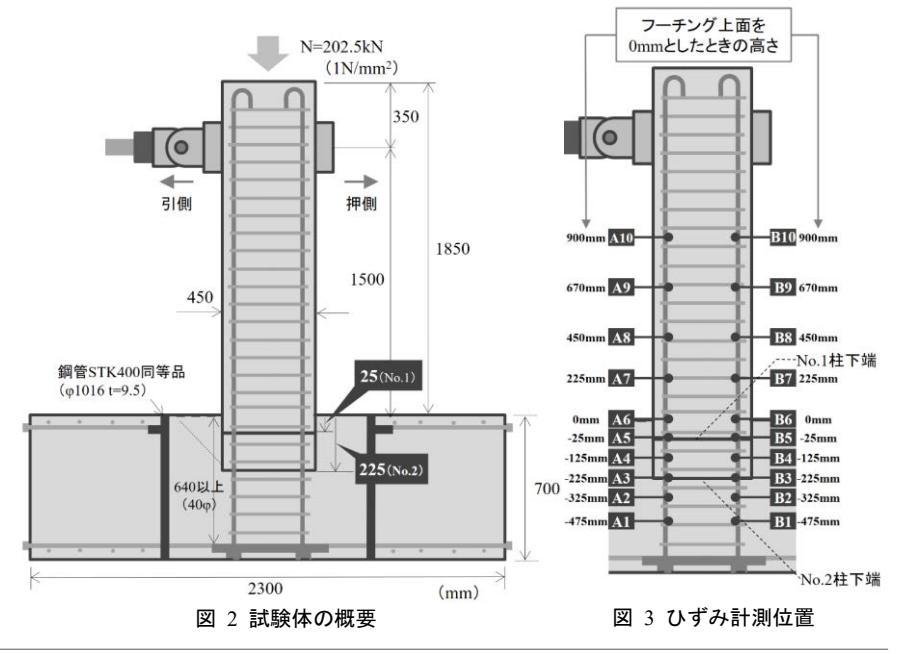
図 1 試験体柱の断面

軸方向鉄筋--ひずみ 計測位置

軸方向鉄筋ひずみ 計測位置(B1-B10)

·D16(7本-7本)

試験体の諸元を表 1 に,試験体の断面・概要を図 1,図 2 に示 す.試験体は根入れ長をパラメーターとし,25mm と 225mm の 2 種類とした.柱コンクリートとフーチングコンクリートの付着の 影響を最小限に抑えるため,プレキャスト柱の根入れ部には剥離 剤を塗布した.載荷は,図 2 のように軸力 (1N/mm²)を加えた水 平交番載荷とし,制御は,部材降伏変位の 1 倍 (1 δ),2 倍 (2 δ), 3 倍 (3 δ),…と降伏変位の整数倍ごとの変位制御とした.降伏荷 重および降伏変位は,試験体の軸方向鉄筋から測定されるひずみ 値が降伏ひずみ (2246 μ) に最初に達した時の値とした (ひずみ 計測位置は図 3 に示す).

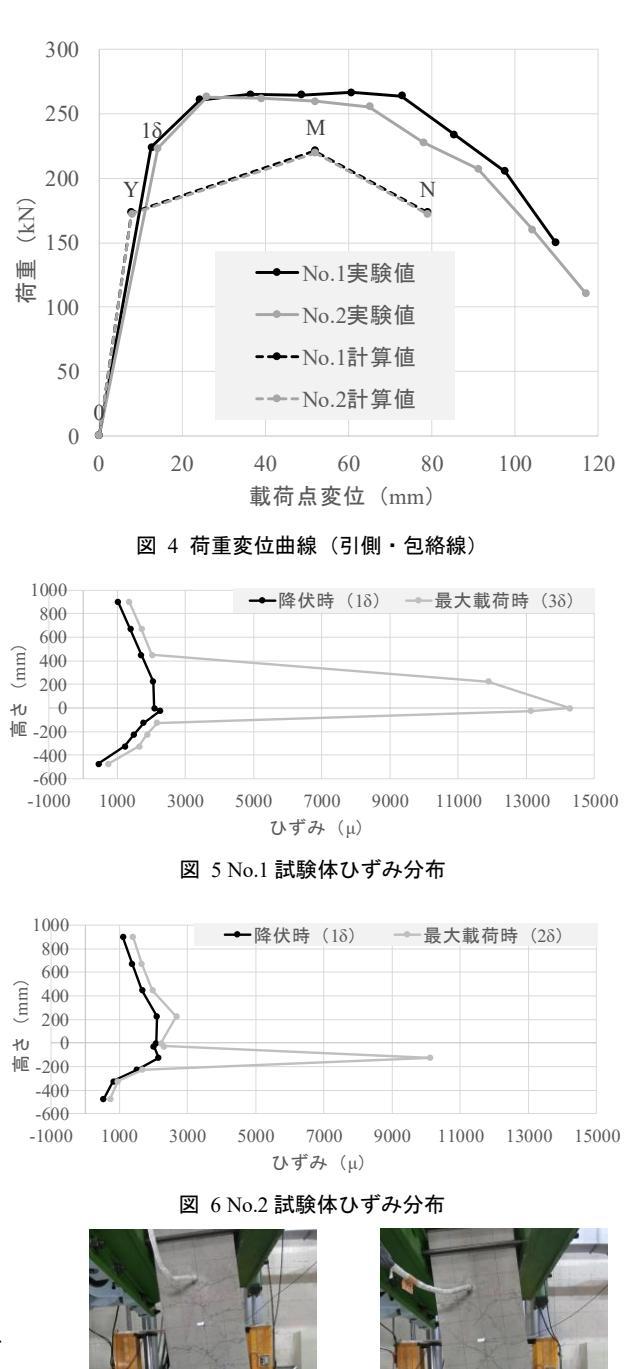
図 7 No.1 試験体最大変位時 図 8 No.2 試験体最大変位時

No.1・No.2の荷重変位曲線(実験値)を図4に,軸方向鉄筋のひずみ分布を図5,図6に,最大変位時の写真を 図7,図8に示す.水平交番載荷試験であるため引側と押側の両側に変位が生じるが,ここでは代表として引側の 結果を示した.また,図4に計算上の荷重変位曲線¹⁾(ただし安全係数はすべて1とした)を併記した.いずれの 試験体も,各変位時における荷重の実験値が計算値を上回った.

70kN 載荷時から柱基部に水平方向 のひび割れが生じ始めた.224.0kN 載 荷時に12.6mmの変位が生じ,B5の位 置で軸方向鉄筋が初期降伏した.これ は,試験体の根入れが浅いことから, 付着を切っている柱下端で最も大きい 引張応力が発生したためであると考え られる.その後,既に発生しているひ び割れの幅・長さが拡大・増加すると ともに,B4,B6,B7の位置でも軸方向鉄

60kN 載荷時から柱基部に水平方向のひび割れが生じ始 めた. 223.3kN 載荷時に 14.4mm の変位が生じ, B4 の位置 で軸方向鉄筋が初期降伏した. これは,付着を切っている 柱下端と,柱とフーチングとの断面変化点であるフーチン グ上面との中間に最も大きい引張応力が発生したためで あると考えられる. その後,既に発生しているひび割れの 幅・長さが拡大・増加するとともに,B5,B6,B7 の位置でも 軸方向鉄筋が降伏し,2δで最大荷重を迎えた. その後,B8 の位置でも軸方向鉄筋が降伏し,柱基部の圧縮側軸方向鉄 筋の座屈・帯鉄筋の変形の進行により,かぶりコンクリー トが剥落し始め,6δで荷重低下が顕著になった. それ以降 も,鉄筋の破断は見られないものの,荷重の低下は続いた.

- 根入れが浅い No.1 では柱の下端において最初に鉄筋が 降伏したが,根入れが深い No.2 では柱下端とフーチング 上面との中間で最初に鉄筋が降伏した.
- 初期降伏後の破壊性状に根入れ長の違いによる影響は見られず、いずれも「柱基部の軸方向鉄筋が座屈し、かぶりコンクリートが剥落する」という従来の場所打ちコンクリート柱²⁾と同様の破壊性状であった。
- 荷重と変位の関係に根入れ長の違いによる影響は見られず、いずれの試験体も、各変位時における荷重の実験値が計算値¹⁾を上回った.

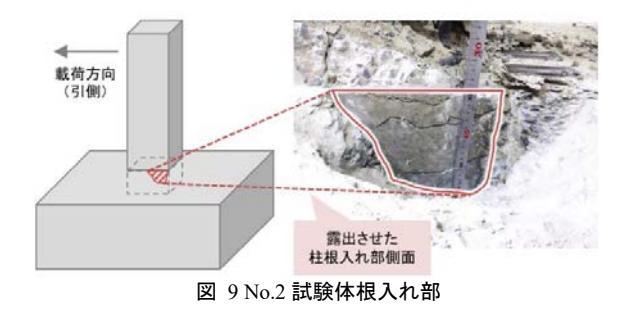
試験終了後, **図**9のように柱の根入れ部側面を露出させたところ,ひび割れが確認された.これは,根入れ部で軸方向鉄筋が先行降伏したことを裏付けるものである.一方で,最終的には,柱の根入れ部周辺のフーチングの拘束効果により,柱根入れ部の損傷が柱基部に比べて抑えられたものと考察できる.
