名城大学		今枝治之
名城大学	正 会 員	渡辺孝一
名城大学	フェロー	久保全弘

本研究では,プレートガーダーの腹板を波形形状とした波形鋼腹板桁に火災損傷を想定した局所加熱を 行い,加熱履歴のある波形鋼腹板桁のせん断終局強度および局所変形に関して報告するものである.

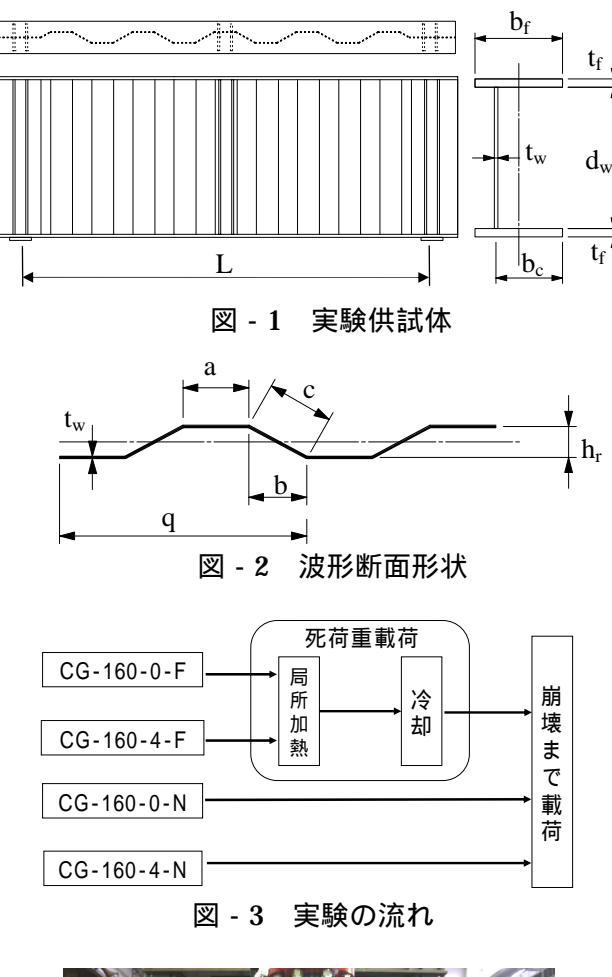
実験供試体は図 - 1 に示すような溶接 I 形断面桁 である.各供試体ともウェブ高さ dw=600mm,フ ランジ幅 bf=120mm,フランジ厚 tf=12mm,ウェ ブ厚 tw=3.2mm の同一寸法である.また,波形鋼 腹板桁の断面形状を図 - 2 に示す.1 波長 q= 320mm を一定で,軸方向パネル幅 a と斜方向パネ ル幅 c は同一寸法とした.ウェブの波高は, hr =40mm とし, 比較のために波高 hr =0mm (平板) も用意した.波形鋼腹板桁では,フランジの突出 幅 b = 78.4mm となり平板では 58.4 なる .名称は, CG スパン長(cm) 波高(cm) N:非加熱 or F:加熱のように表記している.使用鋼材は全て SS400 である.実験供試体のアスペクト比(=a/dw)は,平板桁 = 1.24,波形鋼腹板桁 = 0.14, 腹板の幅厚比(dw/tw)は各供試体とも187.5となる. 2.2 実験方法

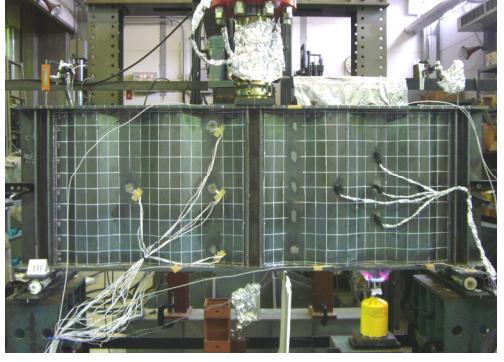
写真‐1 実験状況

実験の流れを図 - 3 に示す.載荷装置および加熱 方法を写真 - 1 に示す.スパン長 L=1600mmの両 端単純支持桁とし,スパン中央に死荷重相当の荷 重 (153.6kN)を一定保持の状態で載荷し,火災想 定した局所加熱行った.載荷には油圧ジャッキ(容 量:1000kN)を使用し,加熱はガスバーナー(4,200 kcal/h)で与えた.

加熱を受ける下フランジの温度が,600 に達し た後,供試体の温度が常温と等しくなるまで急激 に水冷した.その後,せん断耐荷力の破壊実験を 行った.実験データは,耐熱型ゲージ,熱電対お よび変位計により計測した.

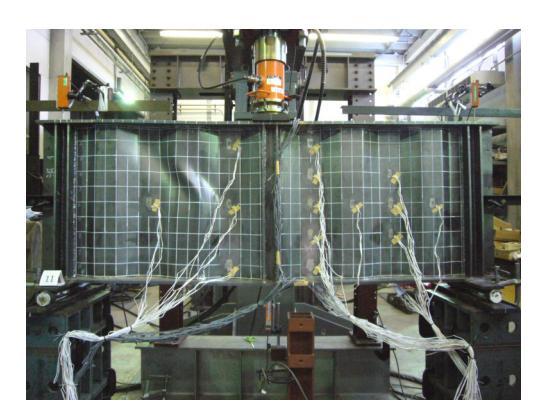
a) CG - 160 - 40 - N

写真-2 波形鋼腹板桁の崩壊形状

写真 - 2(a),(b)は波形鋼腹板桁における,終局 せん断耐力直後の崩壊状況である.双方ともに腹 板パネルに局部座屈が発生している.また,せん 断耐荷力曲線を図 - 4に示し,終局耐荷力を表 - 2 にまとめている.表中には,終局荷重 Pu,終局せ ん断力 Vu および降伏せん断力 Vpを表し,いずれ も供試体の断面を平板と仮定して算出している.

波形鋼腹版桁は平板桁と比較して、約 1.6 倍の せん断耐荷力が得られ,加熱の有無による違いは みられなかった.今回の実験では下フランジを局 所加熱したが,加熱によるヤング率,降伏応力な どの部材の材料性質が顕著に変化しなかったため, せん断耐荷力への影響が少なかったと推察される.
