サーモグラフィーカメラを用いた防食塗膜の劣化部検知に関する研究

東海大学大学院	学生会員	田中	友博
東海大学大学院	学生会員	堀	幸
東海大学大学院	学生会員	本嶋	千恵
東海大学海洋学部	正 会 員	川上哲	后太朗

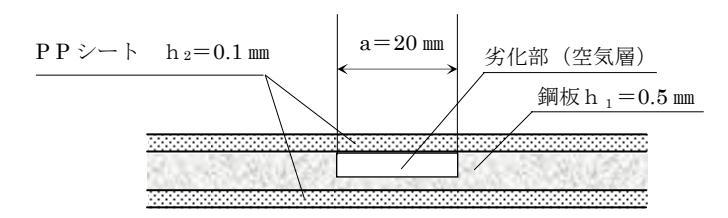
図-1 劣化部を有する平板モデル

本実験で用いた計測機材の仕様を、表・1 に示す。 劣化部を有する平板モデルは、図・1 に示すように一 辺 200(mm),厚さ 0.5(mm)の正方形鋼板の中心部に、 直径 a=20(mm)の円形凹部を設け、正方形鋼板の両面 に PP シート(ポリプロピレン)を接着剤で接着し、最 後に両面をスプレー塗料で塗装を施して製作した。

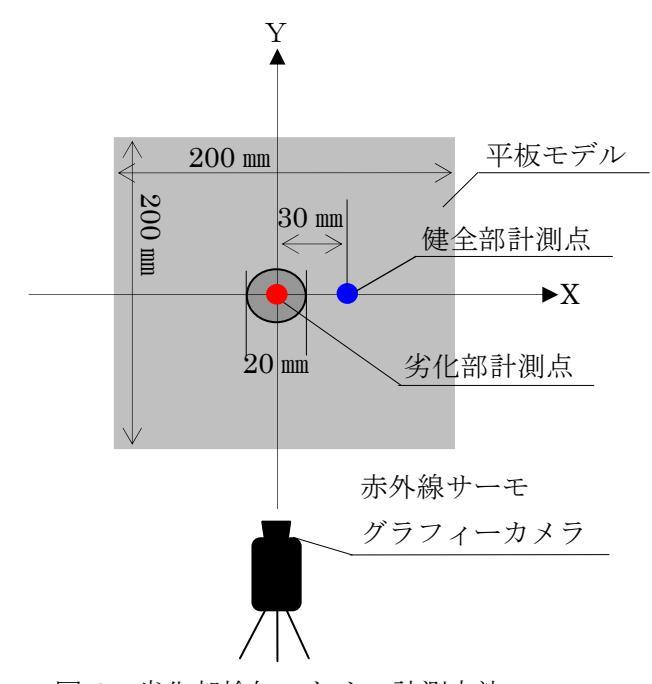
図-2 劣化部検知のための計測方法

本実験に用いた平板モデルの種類を表・2 に示す。 ここで、劣化部深さ 0.0 mmとは、凹部はないが円形 状に未接着部を設けたことを表す。防食塗膜劣化部 検知のための計測方法を、図-2 に示す。劣化部中心 に劣化部計測点をとり、X軸上に 3 cm離れたところ を健全部計測点とし、加熱に伴う温度変化を赤外線 サーモグラフィーカメラにより計測した。加熱方法 としては、ドライヤーを用い、平板の裏側から加熱 した時の温度上昇とドライヤーを止めた後の温度下 降を4分間計測した。

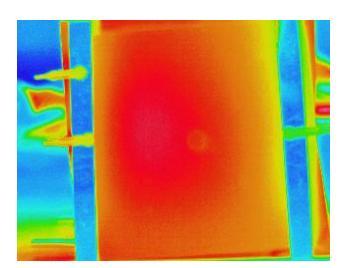
劣化深さ 0.2 m 劣化深さ 0.4 m 写真-1 加熱時間 90 s での温度分布画像

写真-1 に加熱時間 90sでの劣化部深さ 0.2 mmと 0.4 mmのサーモグラフィー画像を示す。この写真か ら劣化部深さが深いほど健全部と劣化部の温度差が 顕著なことがわかる。

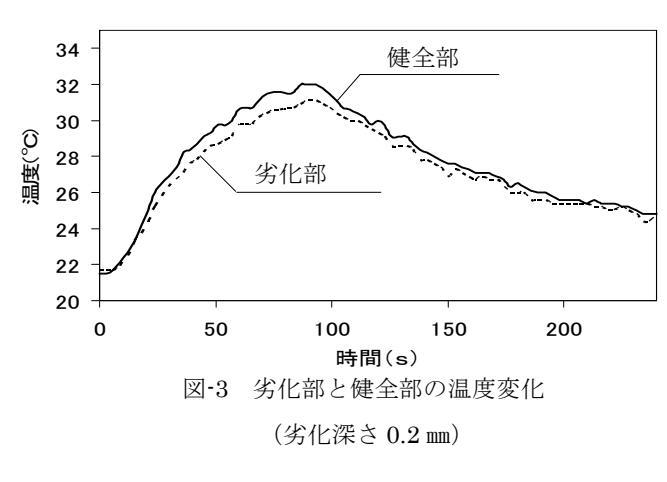
次に、図-3に劣化部深さ0.2 mmの劣化部計測点と 健全部計測点での温度変化の経緯を示す。この図か ら健全部に比べ劣化部のほうが加熱時間 90s付近 で顕著に温度が低くなることがわかる。図-4に劣化 部深さ0.4 mmの劣化部計測点と健全部計測点での温 度変化を示す。これより、劣化部深さ0.2 mm(図-3) に比べ劣化部計測点と健全部計測点での温度差が より顕著に現れることがわかる。

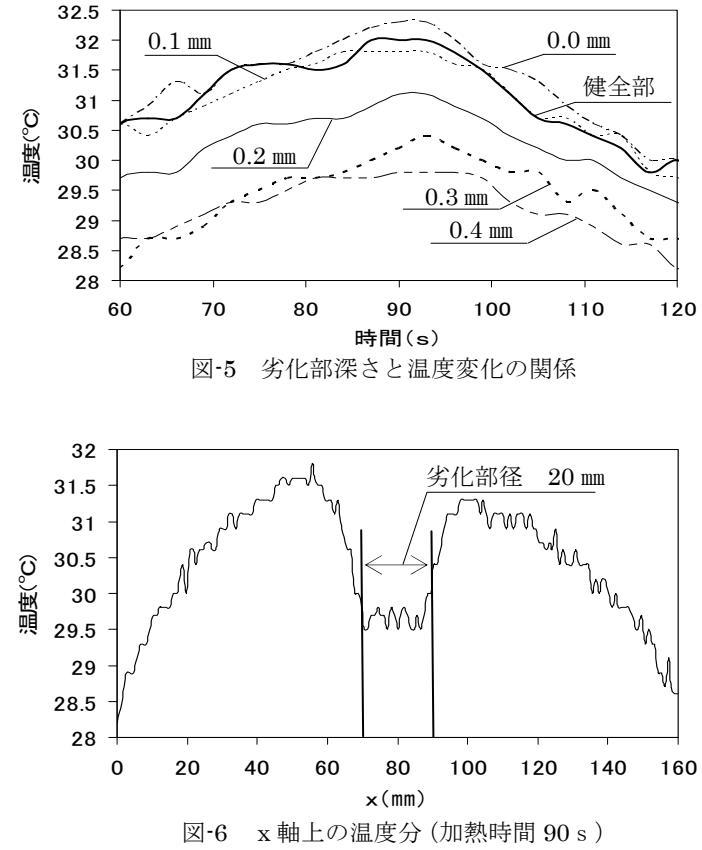
そこで各劣化部深さでの劣化部計測点での温 度変化を図-5 に示す。この図から劣化部深さが 0.0 mmと0.1 mmでは健全部との温度差が0.5℃程度 なのに対し0.2 mm以上では健全部との温度差が 1.5℃と優位な差が現れる。また劣化部深さが深い ほど健全部と劣化部の温度差が大きくなることが わかる。

図-6 に劣化部深さ 0.4 mm、加熱時間 90 s における x 軸上の温度分布を示す。この図から温度が低い部分と劣化部の位置および径が一致しており、 劣化部付近では温度に優位な差が現れる。
