溝形鋼を拘束部材に使用したBRBの変形性能に関する実験的検討

名城大学 学生会員 ○清水 俊彦,佐藤 大介名城大学 正会員 渡辺 孝一

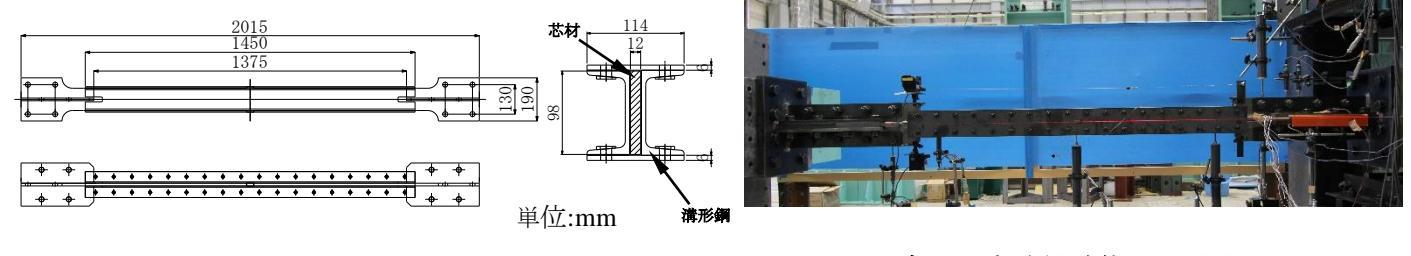
図 1 実験供試体

実験で使用した供試体は図1に示すように拘束部材に溝形鋼を適用した軸降伏型座屈拘束ブレースである. 溝形鋼はJIS 規格JISG3192, H×B=100×50を使用し,それらを一体化するため,平板部材と高力ボルトで接 合する構造となっている.ブレース芯材や拘束部材の設計は文献3)を参考に断面を決定した.

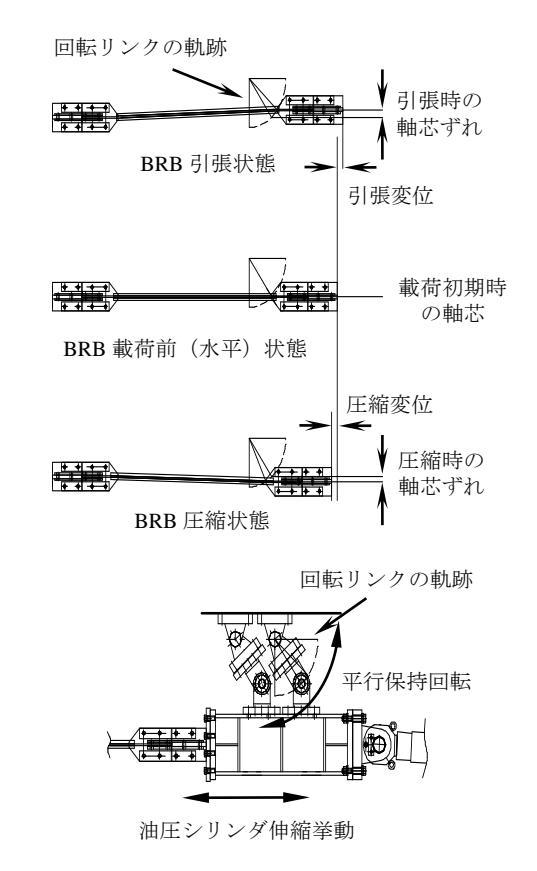
図 2 回転リンク機構による載荷方法

載荷に用いる実験装置は図 2 に示すように、載荷フレームに回転 リンク機構を付加することにより、BRB に対して従来の軸力載荷に 加え、ブレースを設置する主構造が地震動で実際に起こりうるであろ う、軸心のずれを再現できる機構とした.実験状況を写真1に示す.

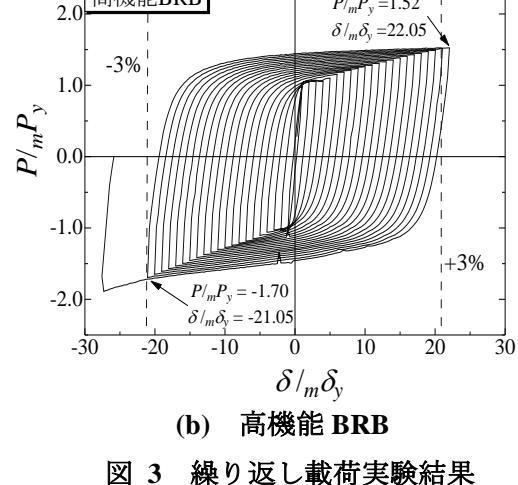
写真 2 拘束材のボルト破断部(固定端部)

実験は,-21δ_yに到達する直前で写真2に示すように拘束材の ボルトが破断し荷重が急激に低下したため実験を終了した.載 荷実験結果から,目標であった終局ひずみの限界値 ε_u=3%は満 足していることを確認した.

図 3(a)の載荷履歴のうち圧縮領域に注目すると、最終ループ において局所的に荷重低下が確認できる、この軸力低下は、拘 束材とブレース芯材との摩擦が切れてスリップしたことが一つ の要因として考えられる.実験終了後、供試体を解体して内部 の変位状況を確認した.その結果、図 3(a)の溝形鋼 BRB のボル トが破断した部分のブレース芯材において局部座屈が生じてい た(写真 3).以上より、本実験において設定したブレース芯材 の断面では、溝形鋼 BRB の拘束部材の強度不足により、ブレー ス芯材端部の拘束部材が面外方向に湾曲し、それに伴いボルト が破断したと考えられる(写真 2).よって、本ブレース芯材と 拘束部材の断面構成において、端部での拘束部材が変形しやす く、さらにその変形に伴い大きな内部接触力(フープ力)が発 生した可能性が考察できる.以下に本実験で得られた知見をま とめる.
