# 凍結防止剤影響下の ASR 橋台におけるひび割れ性状と塩分浸透に関する基礎的検討

金沢大学 学生会員 〇矢野 峻規 学生会員 松田 めぐみ 正会員 久保 善司 中日本ハイウェイ・エンジニアリング名古屋株式会社 正会員 石川 裕一 非会員 菊池 徹

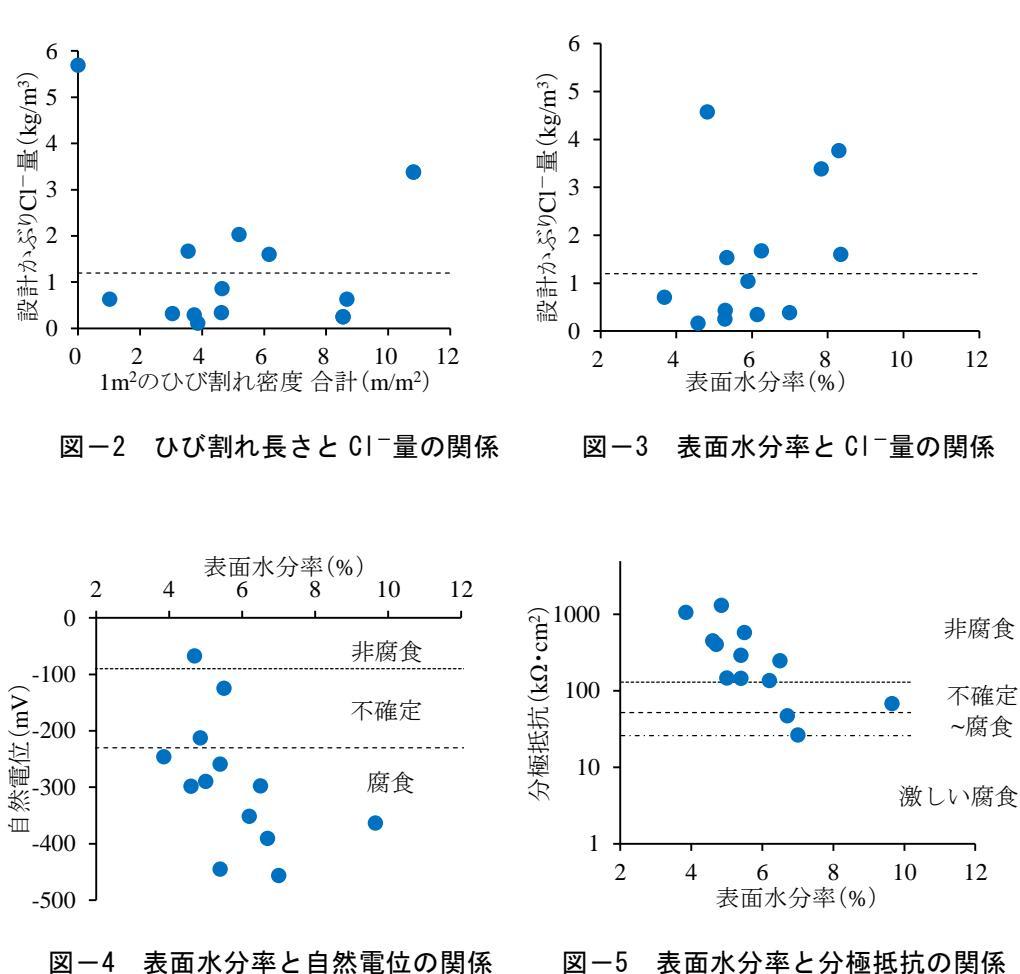
図-4 表面水分率と自然電位の関係

はつり箇所近傍における,表面水分率と自然電位 の関係を図-4,表面水分率と分極抵抗の関係を図-5 に示す.水分率は、腐食モニタリング時に測定し たデータを使用した.

全体としては,水分率が大きくなるほど,腐食す る(卑側)傾向を示し、比較的強い相関が認められ

た.水分率 6%を超えるもののほとんどが、自然電 位においては腐食領域 (90%以上腐食), 分極抵抗に おいては不確定~腐食領域となり、今後腐食が進行 する可能性が高い.
