地震発災後の初動点検時に用いる損傷度判定基準策定を目指した 根巻きコンクリートを有する矩形断面鋼製橋脚の繰り返し載荷実験

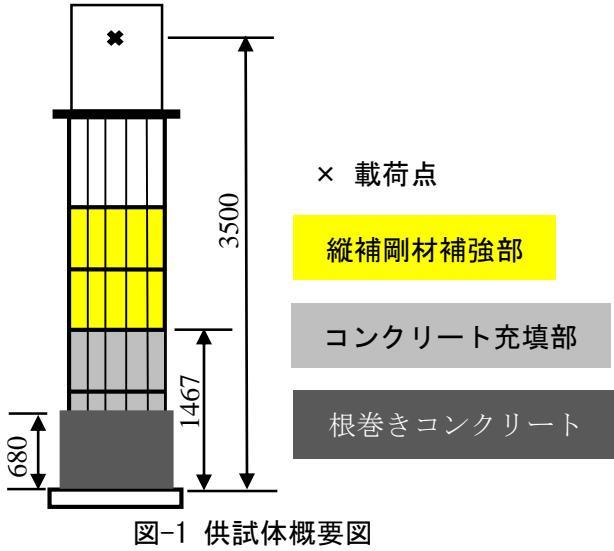
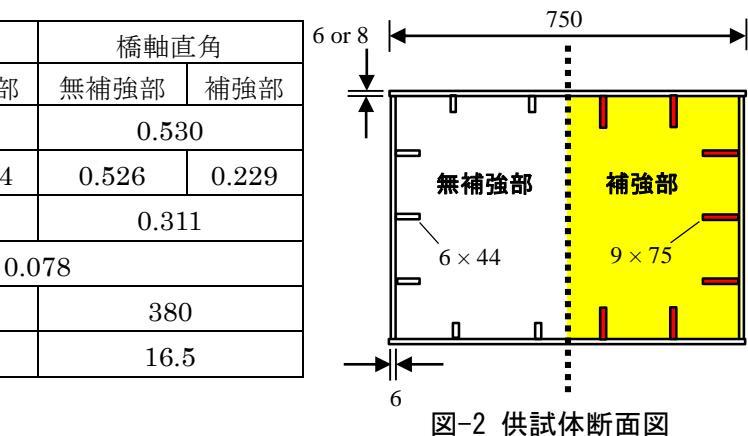
実験供試体は実物橋脚の約 1/3 スケールで再現した 単柱式矩形断面鋼製橋脚である.なお,今回参考にし た橋脚は昭和 49 年に竣工され,後に平成 8 年の道路 橋示方書の改訂後に耐震補強されたものである.補強 方法は中詰めコンクリートの追加充填および縦リブ補強 である²⁾.次に載荷方法は上部工重量である一定の鉛直 荷重を与え,地震時の上部構造の慣性力を想定した水 平繰り返し載荷を行った.載荷パターンは降伏水平変 位 16y を基準にした漸増繰り返し載荷と 46y 繰り返し 載荷である.

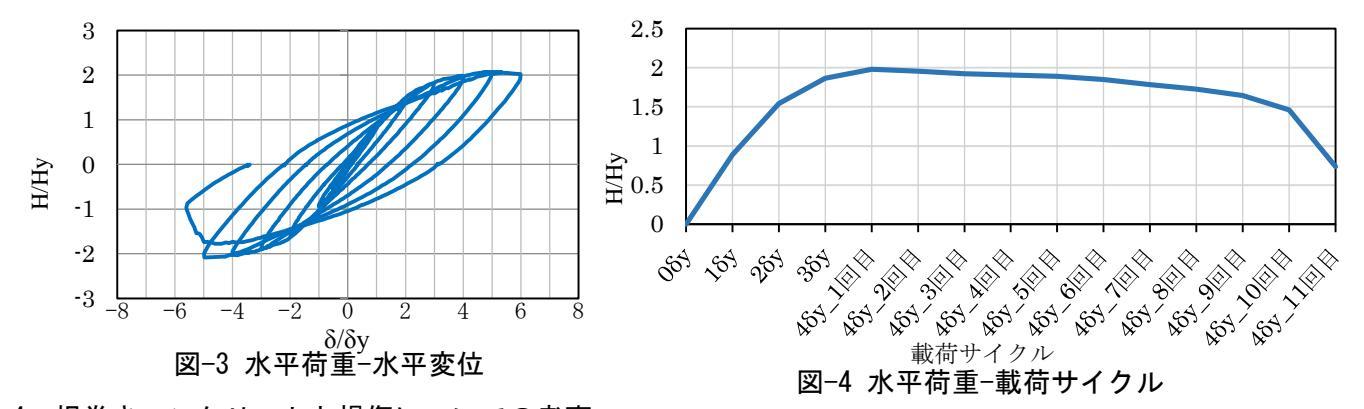
漸増繰り返し載荷実験で得られた水平荷重-水平変位の履歴曲線を図-3 に示す.また4δy繰り返し載荷実験から得られた,各サイクルにおける水平荷重の包絡線を図-4 に示す.なお,図-3 および図-4の縦軸は降伏水平荷 重 Hyで無次元化した水平荷重,横軸は降伏水平変位δyで無次元化した水平変位および載荷サイクルである.図-3 より-5.5δyのときに基部に亀裂が発生し急激な荷重の低下が見られた.図-4 より10回目の4δy載荷時に25%の 荷重の低下が確認でき,11回目の載荷時に基部に亀裂が発生し破壊に至った.

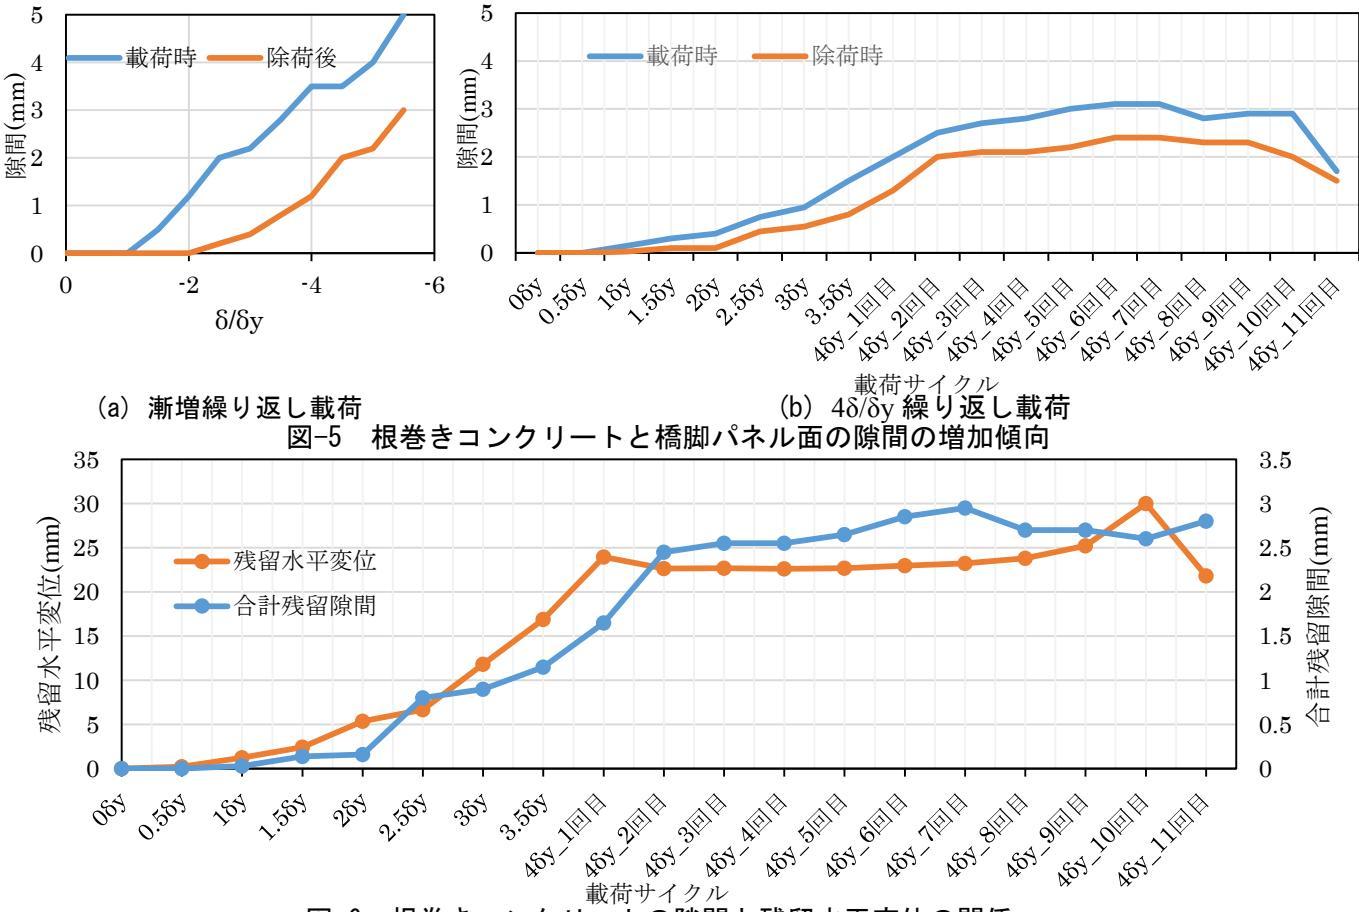
根巻きコンクリートの隙間と残留水平変位の関係 図-6

根巻きコンクリートと橋脚フランジ面に発生した隙間の進行状況を 図-5 に示す. なお図-5 の隙間は載荷時の引張面天端に発生した隙間で ある.図から漸増繰り返し載荷実験をした供試体では水平変位の増加と ともに隙間が大きく増加することがわかる.一方で4δy繰り返し載荷 5 実験の供試体では増加がゆるやかである. 図-6 には載荷点の残留水平 -w 変位の値と除荷時における根巻きコンクリートの圧縮面と引張面の隙 4 OT 間を合計した値を示す. 図-6 より根巻きコンクリートと橋脚フランジ 面の隙間から橋脚が受けた地震動による変位の履歴を推定することが

出来る.
