ハイブリッド FRP 引抜成形アングル部材により補修された腐食した鋼桁端部の耐荷力実験

名古屋大学大学院 学生会員 〇上山 裕太 名古屋大学大学院 正会員 北根 安雄 東レ株式会社 正会員 松井 孝洋 名古屋大学大学院 正会員 舘石 和雄 福井県 正会員 後藤 基浩

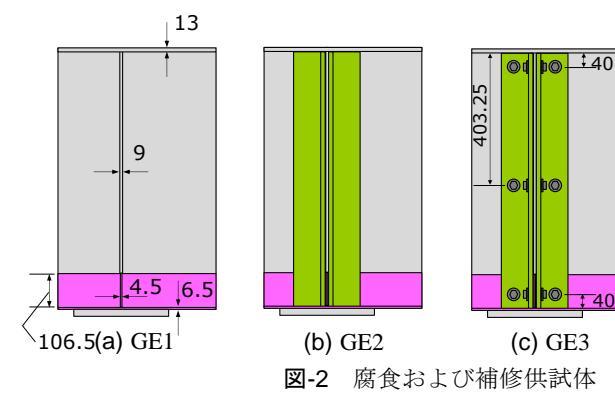
図-1 健全供試体と変位とひずみの測定箇所

本研究で用いた健全供試体 GEO の寸法を図-1 に示す.供試体は非合成単純プレートガーダー橋の桁端部の 一部のみを対象とした 2/3 スケールである.また、桁端部の腐食としては支点部下側領域での腐食が多く報 告されているため³⁾, 腐食供試体 GE1 では図-2 に示すようにウェブおよび補剛材の下から 100mm, 下フラ ンジ全面の領域を供試体の橋軸方向全長に渡って、板厚の1/4 ずつ板の両面から切削することで腐食による 断面欠損を模擬した.また補修供試体の内訳は、アングル材を支点上補剛材とウェブにウェブ高にわたって

図-1の矢印のように集中荷重を受ける支点上の柱部材を想定した圧縮荷重を載荷する.横倒れを防止するため,図-5に示すように上フランジは4箇所で横方向に支持されている.実験では,載荷荷重,図-1に示す位置での鉛直方向のひずみおよび鉛直変位を計測した.

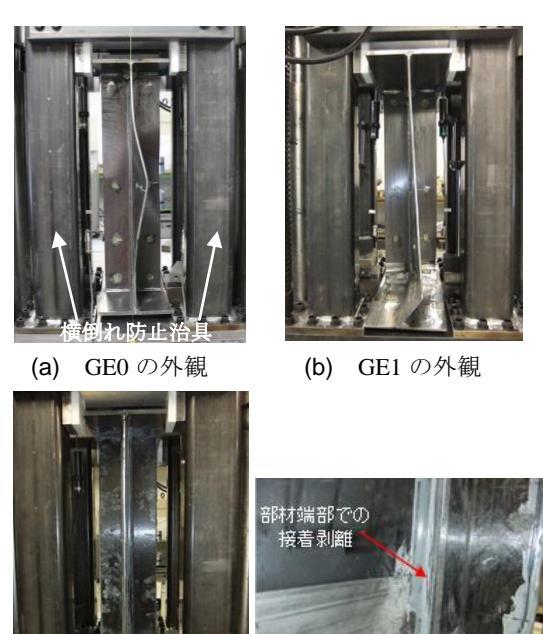
(c) GE2 の外観と部材端部での接着剥離図-5 供試体の外観と部材端部での接着剥離

図-4 に実験で得られた荷重-鉛直変位関係を示す.また,表-2 には,各供試体のウェブの座屈開始時の荷重と実験で得られた最 大荷重を示す.図-5 に実験後の供試体の外観を示す.

健全供試体 GEO では、ウェブの一部で降伏ひずみに達したのち、 511kN でウェブの座屈変形が始まり、支点上補剛材も座屈したの ち,変形が徐々に大きくなり,最大荷重に至る挙動を示した.腐 食供試体 GE1 では、ウェブおよび補剛材の腐食部と健全部を境界 とした部分を座屈波形の頂点とした座屈変形が生じ、最大荷重は GE0 の 48% であった. 補修供試体 GE2 では, ウェブの座屈変形は 約 1347kN で始まり、変形は腐食部のみに生じた. ただし、荷重 が載荷装置の最大荷重に達したため、途中で載荷を中止し除荷し た. また図-5に示すように、アングル材の腐食部側の端部で接着 の剥離(接着剤の凝集破壊)が見られた.接着とボルトを併用し た補修供試体 GE3 では、GE2 とほぼ同じ挙動を示したが、ウェブ の座屈開始が 1545kN ごろから始まり, GE2 よりも高い荷重とな っている.実験後、接着端部の剥離は確認できなかった.座屈開 始が遅れたのはボルトが接着剥離を抑制したためだと推測される. 短いアングル材を接着とボルトを併用接合した補修供試体 GE4 では,健全供試体とほぼ同じ挙動を示した.座屈開始時の荷重と 最大荷重も健全供試体と1~2%の差しかなく、耐荷性能を回復さ せるためにはアングル材の長さが 306.5mm でも十分であること が明らかになった.
