# 前島トンボロ干潟における水位・流況観測と地形・表層土砂特性の調査

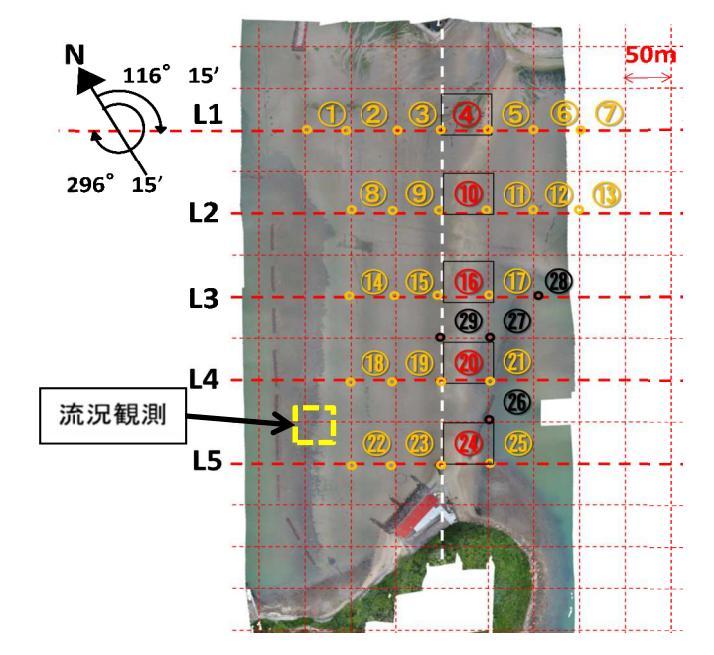
図-1 波浪・流況観測,地形横断測量測および表層砂採取 の位置関係

干満により地形や流動が大きく変化する干潟の特 性から、大潮から次の大潮におおよそ相当する9月 5日から9月20日までの約2週間を観測期間とした. その期間内における流速、濁度、水位・水圧の観測 を図-1 黄色枠の地点にて実施した.

最初に,前島トンボロ干潟の地形的特徴とその変 化を把握することを目的としてネットワーク型 RTK-GNSS(VRS 方式)を用いて横断測量を行った. ここでは,L1~L4の4測線上を約10m間隔(歩測) で計測した(図-1).また,表層土砂と標高の関係を 把握するために,図-1に示した5測線(上記4測線 +L05)上の番号を付けた地点での計測も実施した.

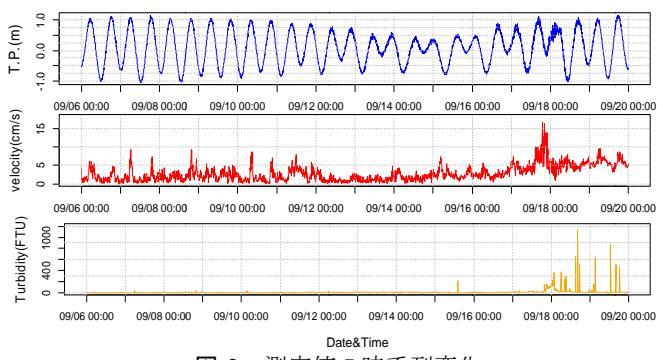
図-2に本観測で得られた水位,流速,濁度(10分間平均値)の時系列変化を示す.水位変化は潮位変化が支配的であり,平穏時における干潟内の流況と 濁度も比較的小さな変動を示していた.しかし,17 ~18日には接近した台風18号の影響により,流速 と濁度が増加している.水位データにおいても,台 風の影響と思われる水位変動が確認でき,本干潟に おいても台風による波浪・流況の顕著な変化が発生

図-2 測定値の時系列変化

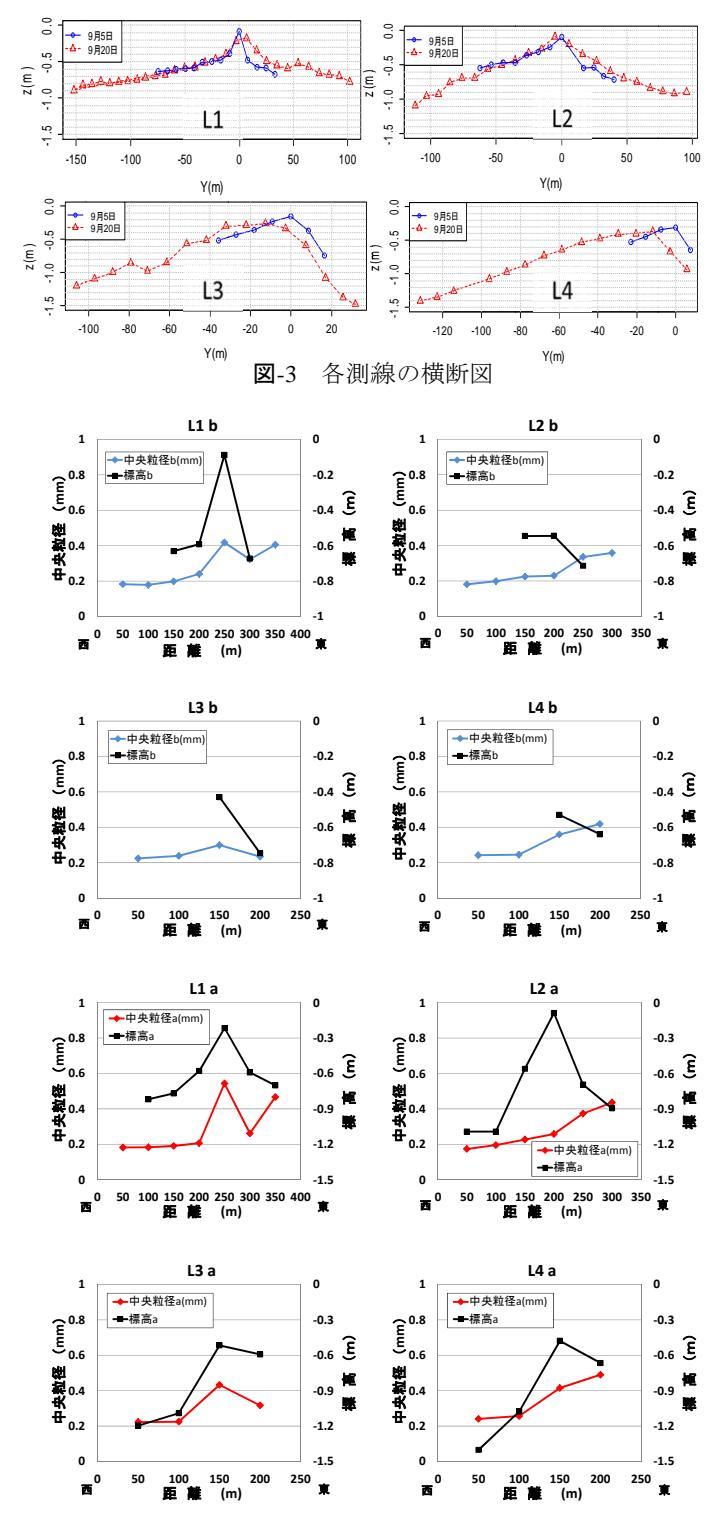
粒度分析と横断測量の結果を図-4に示す.トンボ ロ干潟の表層砂は, 西側から東側に向かうにつれて 粒径が大きくなっており、図-4に示すように台風通 過前後の双方において,標高が高くなるほど中央粒 径が大きくなっている.しかし、トンボロ頂部より も東側においては、標高が低下しても中央粒径が大 きくなり、トンボロ頂部を境にして東西で地形と粒 度の関係が異なることが明らかとなった. さらに, 表層砂の色に着目し,砂色と中央粒径の対応関係を 検討した.砂色の空間分布は、台風通過前後いずれ も西側の砂色は白く、東側の砂色に向かうにつれて 徐々に黒くなる傾向があり, 台風前後に大きな差異 は確認できなかった.しかし、中央粒径は台風通過 前に比べると、台風通過後は東西方向で粒径の差異 がより大きくなっており、トンボロの東西で波浪の 強度や砂移動に差異があることが推測された.

図-4 中央粒径と標高の関係.上L1b~4bは台風襲来前(9 月5日),下L1a~4aは台風襲来後(9月20日)の計測値. 変化していることが確認された.台風通過後の中央 粒径分布からも横断方向に表層土が移動していたと 考えられる.今後は干潟地形の変化を更に詳しく把 握するとともに,干潟上の土砂動態の把握に繋げて いく予定である.
