陸上遡上津波による橋台背面盛土の侵食と舗装の影響に関する一考察

名古屋大学大学院工学研究科 学生会員 ○中井 祐斗 名古屋大学大学院工学研究科 正会員 中村 友昭 名古屋大学大学院工学研究科 正会員 趙 容桓 名古屋大学大学院工学研究科 フェロー 水谷 法美

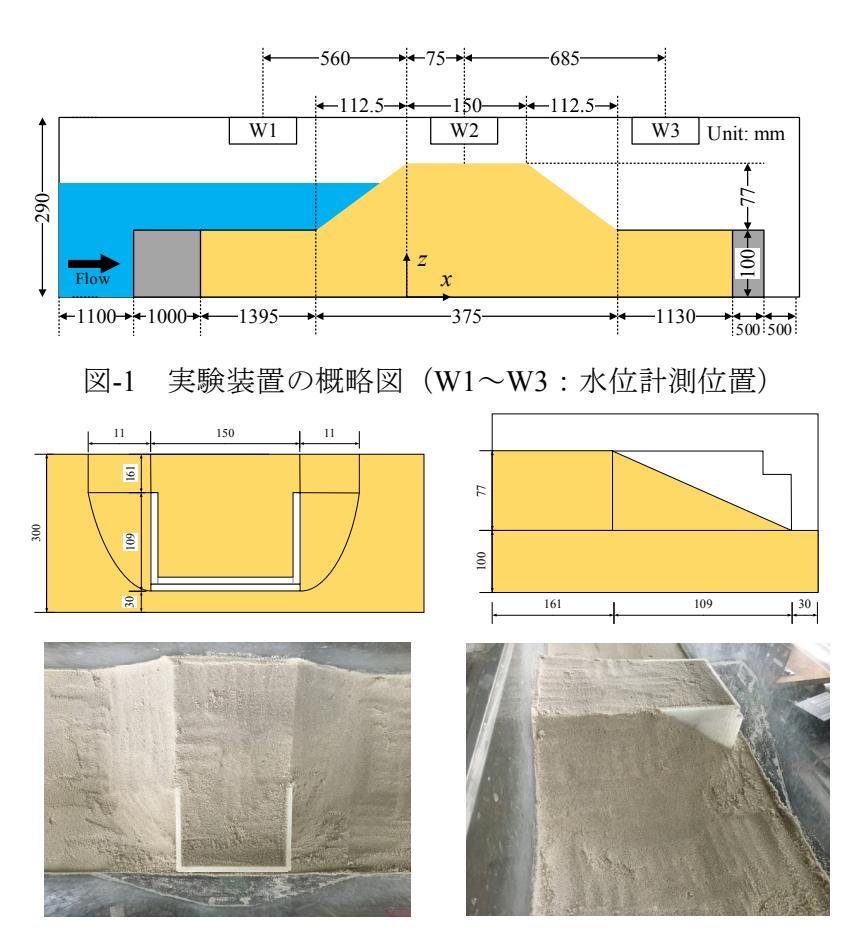
実験条件:実験装置の概略図を図-1 に,橋台背面盛土の概略図を図-2に示す. 図-1 に示すように長さ 6.00 m, 奥行き 0.30mの水平開水路内に厚さ0.10mの砂 地盤を敷き、その中央部に図-2に示す沼 田跨線橋を縮尺 1/100 でモデル化した橋

台模型とその背面盛土を設置した.砂地盤および盛土には中央粒 径約 0.2 mm の珪砂 6 号を用いた. そして,水路左端部から流量 0.0260 m³/s/s の流れをポンプにより供給し、盛土を越流する津波 を作用させた.このとき、ポンプの稼働時間(通水時間)をtoump =15 s, 30 s, 50 s の計 3 種類変化させた. また, 舗装を模擬した 図-3に示す厚さ3 mmのアルミ板を橋台背面盛土上に置いたケー スの実験も行った、通水時には図-1に示すW1~W3において超音 波センサ (Omron 製 E4C-DS30L) により水位の計測を行うととも

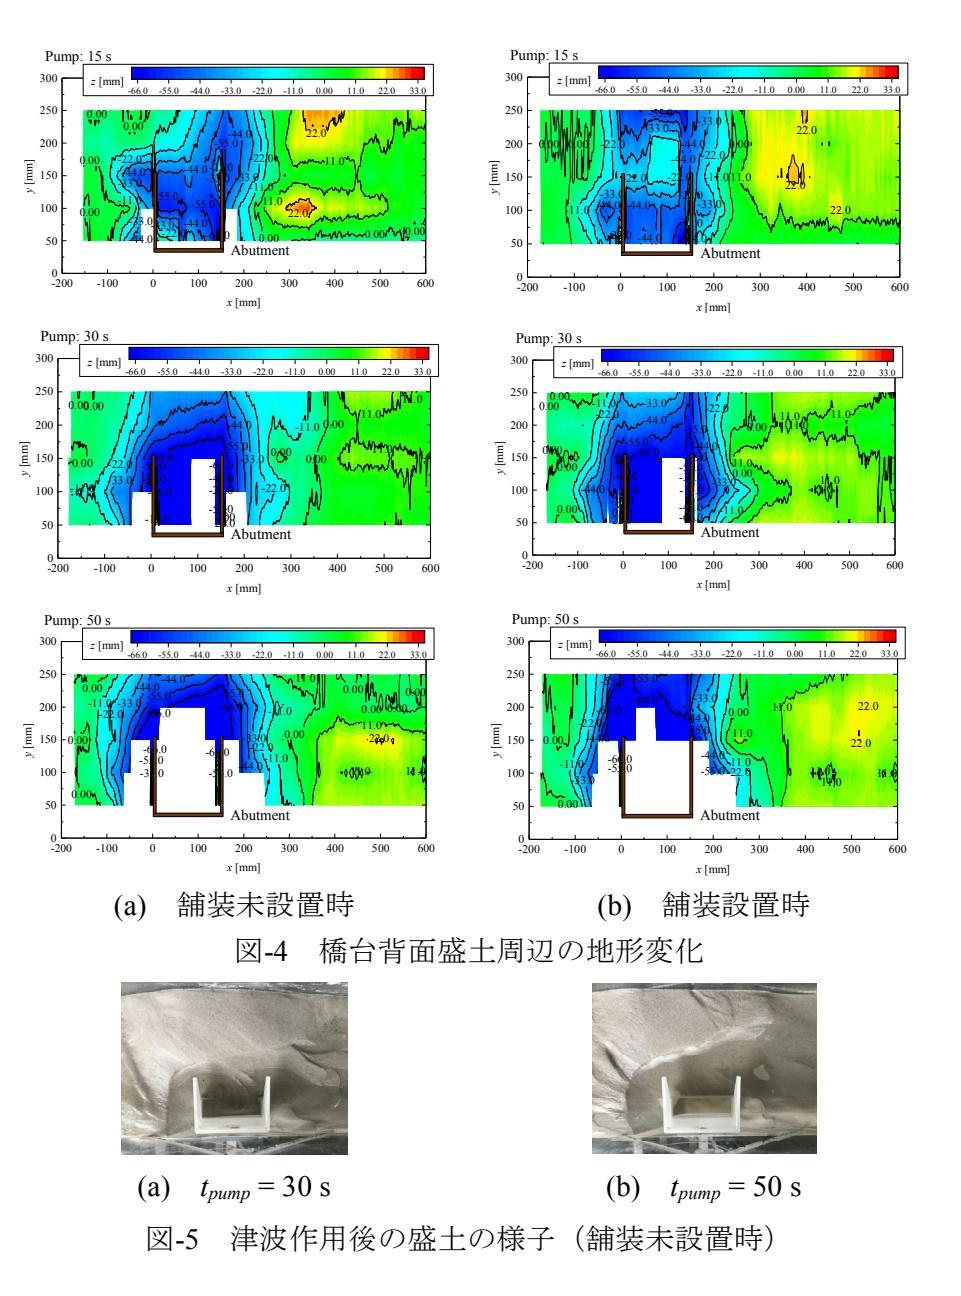
3. 実験結果および考察:津波 作用前後での橋台背面盛土周辺 の地形変化量を図-4に,舗装未 設置時の $t_{pump} = 30 \text{ s}$, 50 s のケ ースにおける津波作用後の盛土 の様子を図-5 に示す.ここで, 図-4の負は侵食を,正は堆積を 表す.また,予備実験において, z = 83 mm以下の地形は侵食部 分に溜まった水の影響により正 しく計測できていないことが分 かったため,空白として示した. 図-4(b)に示した舗装設置時の 最終地形は,舗装モデルを取り 除いた上で計測した.

図-4(a)に示した舗装未設置時 の地形変化について,通水時間 t_{pump} によらず橋台周辺の盛土に は著しい侵食が発生した一方で, 橋台から離れた側の盛土 (y >200~250 mm)は残存したこと が分かる.この結果は,佐々木 ら (2011)が現地調査で観測し た沼田跨線橋の橋台背面盛土の 損傷状況と一致する.また,通 水時間 t_{pump} が長くなるにつれて z = 83 mm 以下まで侵食された

空白の部分が広がり、橋台周辺の盛土の侵食範囲が広くなるとともに、橋台から離れた部分の盛土について も侵食が激しくなることが確認できる.加えて、橋台背面盛土より下流側では、侵食された土砂の堆積の影 響で初期地形よりも最終地形の方が高くなっている箇所があることも確認できる.次に、図-4(b)に示した舗 装設置時を舗装未設置時と比較すると、通水時間が短い *t*_{pump} = 15 s の場合は、舗装の存在により盛土の天端 からの侵食が抑えられ、盛土の奥行き方向中心部分(150 < *y* < 200 mm)が残存したことが分かる.一方で、 *t*_{pump} = 30 s, 50 s の場合は、舗装未設置時の場合と比較して、岸沖方向の洗掘幅は若干狭くなっているものの、 橋台から離れた側の盛土の侵食は若干大きくなっている.したがって、通水時間が短い場合に舗装の存在に より盛土の侵食が若干抑えられることが確認されたものの、顕著な影響を与えないことが判明した.

4. おわりに:本研究では,実際に被害を受けた沼田跨線橋の橋台とその背面盛土を対象とした水理実験を 行うことで,津波による橋台背面盛土の流出についての検討を行った.その結果,東北地方太平洋沖地震時 と類似する橋台背面盛土の侵食が再現できるとともに,侵食に与える舗装の影響は顕著には認められないこ とを明らかにした.さらなる検討結果は講演時に発表する.最後になるが,本研究は,科学研究費補助金基 盤研究(C)(課題番号:18K04364)の補助を受けたことを付記し,感謝の意を表する.
