# 堤体基礎地盤の沈下が堤体変状に及ぼす影響

中部大学大学院 学生会員 〇森 聖智 山田雄大 中部大学 正会員 杉井俊夫

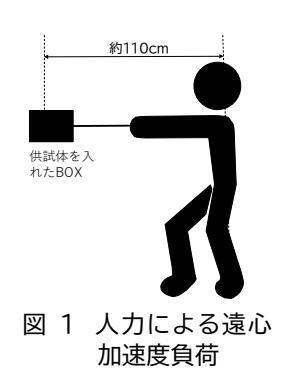
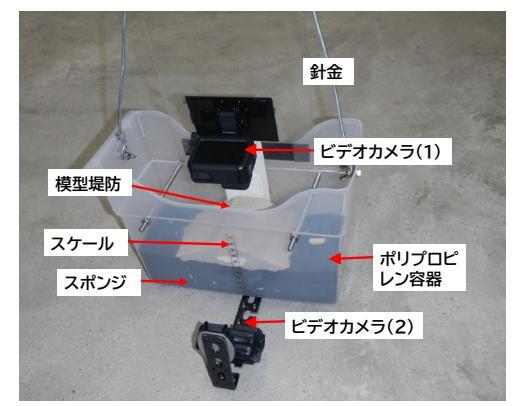
#### 写真1 堤防模型と計測装置の概要

を行った。高さ約 12.5cm、幅 26.5cm、奥 行き 10.0cm の市販のポリプロピレン製ボ ックスに、柔らかいスポンジ厚さ 5.5cm を 敷き、その上に粘性を持った砂で玩具用に 市販されているキネティックサンドを堤 体材料として堤高 6cm および 3cm の供試 体を作成したものと内部に粘土状のパテ を異なる土質として設置したものを準備 した(表1)。ボックスには、ビデ

オを表面と側面を録画するため に 2 台固定した(写真 1)。 供 試体の入ったボックスを針金と ボルトで固定し、図 1 のような半 径約 110cm、遠心加速度 5.5~6.9G で回転させた。人力のため 10 回 ずつ繰りし実施した。実験ケース を図 2 に表した。CASE-F3 および CASE-F6 は堤体内に別の層が ある場合を想定した。

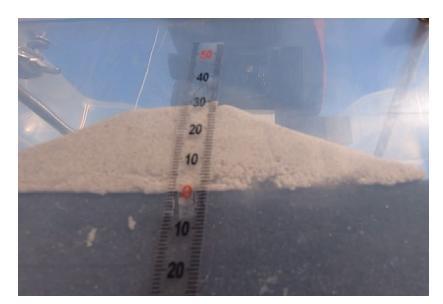
写真2 遠心載荷前(CASE-T3)

写真 2,3,4 は、CASE-T3 の遠心載荷前、載荷中、載荷後の側面からの写真である。遠心載荷中の沈下量は 最大 8 mmの沈下が天端真下で発生した。一方、天端表面には変化が見られなかった。同様に、CASE-T6 にお いても同様に、沈下量は約 27 mm沈下したが天端表面には遠心載荷中には、亀裂は発生しなかったが遠心載荷 終了後に表のり、裏のり面尻に縦断方向に亀裂が発生し、天端にも細いクラックが入ってきた(写真 7)。堤 体が沈下中、天端は圧縮されており、表面が波打つような圧縮ひずみを受けるとともに 6cm 堤高の堤防では のり面が反り返るような寺勾配となる様子も確認できた。遠心載荷が終了すると、堤体基礎(スポンジ)が 弾性的に元のレベルに戻ってくるため、堤防表面が引っ張られ入ったクラックであると判断できた。このこ とから、大きな活荷重が作用する堤体基礎の支持力が低い場合には繰り返しにより、天端表面およびのり面 III-017

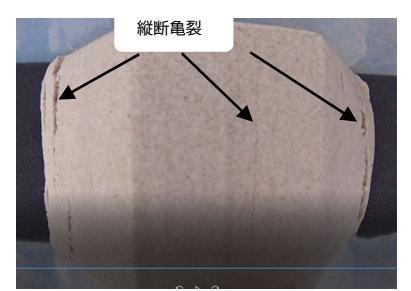
写真7 遠心載荷終了後(CASE-T6)

に縦断亀裂が発生することが考えられる。

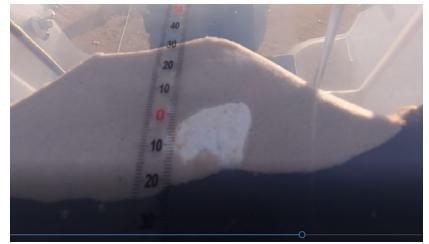
写真9 遠心載荷中(CASE-F6)

堤体内に異なる層がある場合については、不等沈下が大きく表れることが側面の様子からわかった(写真 9)。しかし、遠心載荷中は均質な場合と同様に堤体表面が圧縮された状態となり亀裂は閉じられていた。遠 心載荷終了後は、大きく異なる堤体の層に沿うような縦断亀裂が発生することが確認できた。
