岐阜大学大学院 学生会員〇佐々木雄也 岐阜大学 正会員 木下幸治 正会員 小野友暉 施工技術総合研究所 正会員 井上一磨 正会員 小野秀一

#### 令和3年度土木学会中部支部研究発表会

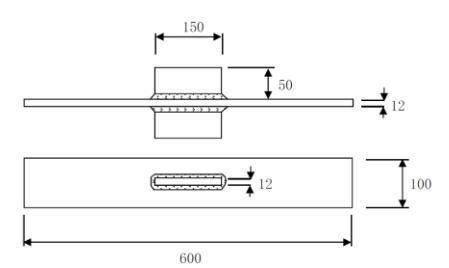
本研究では、図-1 に示す耐候性鋼を用いた面外ガセ ット溶接継手試験体 4 体 (No.0, No.1, No.2, No.7) を対象とした. No.0 と No.7 試験体は無暴露 (0 年) で ある. No.1 と No.2 試験体の大気暴露は,離岸距離約 0.05km の琉球大学辺野喜試験場にて行われた. 試験体 は,木製の土台上に南向き約 45°の角度で設置されて いた.暴露期間は、2018 年 7 月から 2021 年 3 月の 2.5 年間程度である. 鋼種は、SMA400AW である. 疲労試 験は、300kN 電気油圧サーボ式疲労試験機を用いて、 繰返し速度 20Hzの一軸引張下で実施された. 応力比は、 0.04 程度、公称応力範囲は、135、150MPa とした. 疲 労試験と並行して、目視、並びに磁粉探傷試験 (MT) により、疲労き裂の発生と進展の確認を行った. また、 応力範囲を半分にし、ビーチマーク試験を定期的に実 施した.

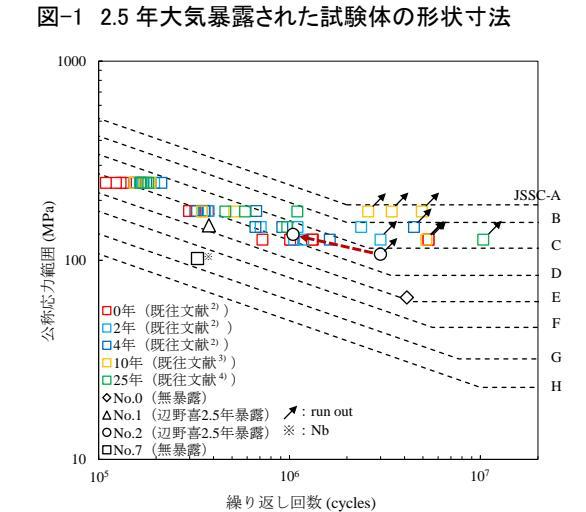
図-2 疲労試験結果

疲労試験結果を図-2 に示す. 図中には, 既往文献<sup>2)-4)</sup>

の暴露期間 0, 2, 4, 10, 25 年の疲労試験結果も合わ せて示し、本研究の結果と比較した.なお、No.7 試験 体のデータは、疲労き裂が溶接止端から離れて主板に 進展する際の繰返し数 (N<sub>b</sub>) である点に注意されたい. まず、既往文献<sup>2)</sup>の暴露期間0年の疲労強度は、D等級 程度であるのに対し、本研究でのNo.0 試験体の疲労強 度は、E等級程度、No.7 試験体は、G等級 (ただし,N<sub>b</sub>) と低い傾向にあった.この低い傾向は、本研究で使用 された試験体のガセット長さと主板幅が既往研究より 大きいためであると考えられる<sup>8)</sup>.一方、2.5 年大気暴 露されたNo.1 と No.2 試験体の疲労強度は、それぞれ F 等級と E 等級であり、0 年よりも、若干疲労強度が高 い結果となった.この疲労強度の向上は、既往文献 <sup>2)-4)</sup>の 2 年以上のデータの下限値が 0 年よりも高い傾向

と一致している.

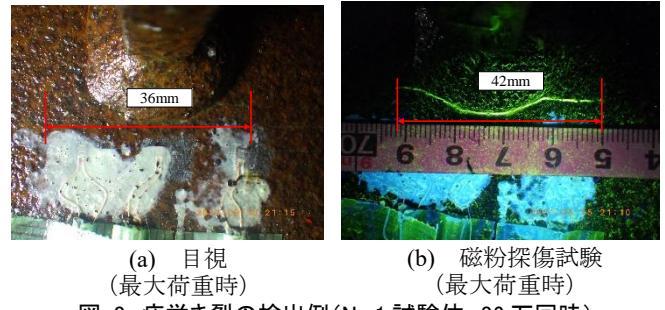
図-3 疲労き裂の検出例(No.1 試験体, 36 万回時)

試験体に発生した疲労き裂の検出精度を調べるため, 目視及び MT による検出を試みた. き裂の検出は、疲 労試験時の最大または最小荷重を維持した状態で行っ た. 目視では, 溶接部から 20cm 程度の離れた位置か ら肉眼でさび上からき裂の長さを確認した. 図-3 に No.1 試験体の最大荷重時に実施した目視, MT による 検知時の写真を例示する. No.1と No.2 試験体の繰返し 回数と検出された表面き裂長さの関係を図-4 に示す. 検出精度の検証のため、図-5 に示す疲労破面に残され たビーチマークを基に正確な表面き裂長さを計測し, 比較している. なお, No.1 試験体のき裂の起点は図-5(a) 中の1点, No.2 試験体は図-5(b) 中の2点であっ た.このため、図-4のNo.2試験体に関しては、左側の 起点から発生したき裂,右側の起点から発生したき裂, 両者の合体後それぞれ分けて示した. 図-4(a)より, 最も内側のビーチマークから計測された 24mm のき裂 長さに対する MT と目視では、約 16mm の表面き裂が 検知された.一方,図-4(b),(c)より,最も内側のビ ーチマークから計測された左側で 5mm, 右側で 4mm のき裂長さに対する MT では、左側で 2mm、右側で 4mmの表面き裂が検知されており、No.1 試験体よりも 早期にき裂を検知できたと言える. この理由について 考察を加えるため、走査型顕微鏡 (SEM) を用いて、 疲労破面上のき裂の発生位置及びその周辺のさびの位 置関係の観察を行った. No.1と No.2の右側の疲労き裂 の起点付近に対する SEM による観察結果を図-6 と図-7 にそれぞれ示す. 図-6(a)と図-7(a)は、破面に対し て上面から,図-6(b)と図-7(b)は,破面に対して上面 45°から撮影したものである.図-6より,No.1試験体 では、さび層の割れ目から破面(地鉄)が最大で 0.32mm程度の露出、即ち観察した破面反対側からさび 層が覆いかぶさっていたことが示唆される.一方,図 -7より, No.2 試験体では、さび層の割れ目と破面(地 鉄) はほぼ一致した. 以上から, No.1 試験体では, 41 年大気暴露された十字すみ肉溶接継手 7の知見と同様 に、き裂にさび層が被り、目視及び MT でのき裂検知 精度が低下し, No.2 試験体では、き裂にさび層の被り が小さく、き裂を早期に検知できたと考えられる.

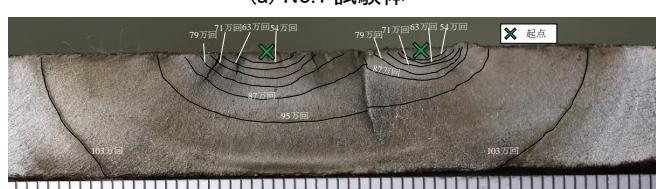
(a) No.1 試験体

(b) No.2 試験体 図−5 試験体の疲労破断面

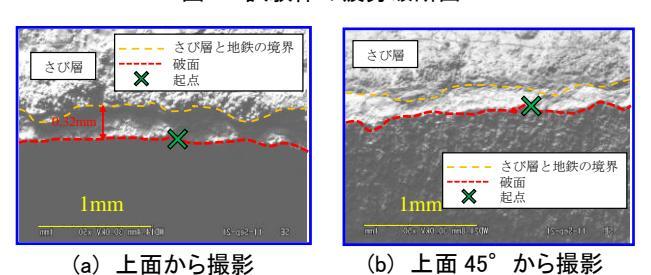
(a) 上面から撮影
(b) 上面 45° から
図−6 SEM での観察結果(No.1 試験体)

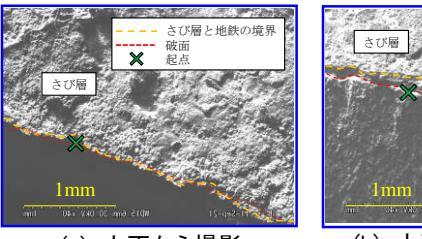
(a) 上面から撮影
(b) 上面 45°から撮影
図-7 SEM での観察結果(No.2 試験体 右側)
