鋼床版デッキプレートとECCとの一体化に供するFRPジベルのせん断耐荷性能と耐久性

摂南大学大学院 学正員 ○湯室 貴章 摂南大学工学部 正会員 平城 弘一(独) 北海道開発土木研究所 正会員 三田村 浩 大阪大学大学院 フェロー 松井 繁之鹿島建設 フェロー 須田 久美子 鹿島技術研究所 正会員 福田 一郎

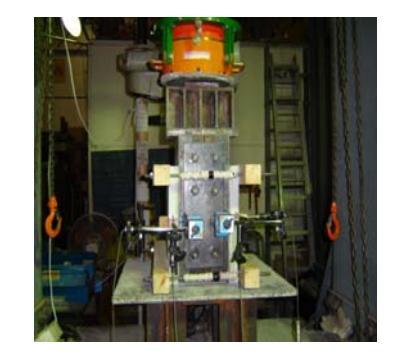
写真-1 試験状況

試験体の種類を表-1に示す. 試験体のパラメータは, FRPジベル 接着面の前処理方法と,防水層の有無である. 写真-1,図-2, 図-3に,それぞれの試験状況, FRPジベルの形状寸法,試験体の形 状寸法を示す.静的試験は,載荷初期は荷重制御で,鉛直変位が0.1mm に達した以降は変位制御に切り替えて行った.一方,疲労試験は, 下限荷重を4.9kNと定めて上限荷重を変化させて所定の荷重範囲を 設定した.

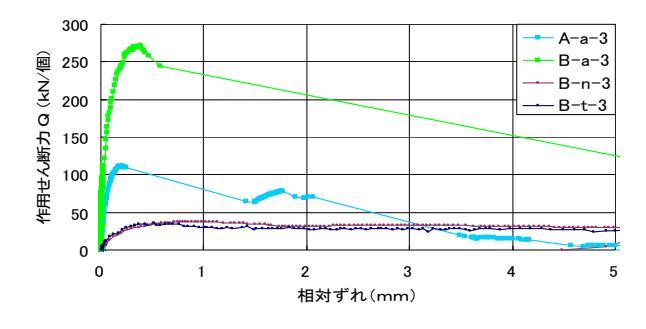
図-4 全タイプの荷重-鉛直変位(ずれ量)の関係

全タイプの代表的な荷重-鉛直変位(ずれ量)関係を図-4 に示す.この図から明らかなように,防水層に凹凸をつけ, ショットブラストで前処理された試験体のずれ性状において, 初期勾配,ピーク値とも高い値を示すが,ポストピークの下 り勾配が急激であることがわかる.なお,防水層とECC間の 付着をなくした試験体(B-n),(B-t)の結果では,防水層とECC の付着力がある試験体に比べて初期勾配が緩やかで,ピーク 値を示したあとも耐荷性能の低下は小さいことが確認された.

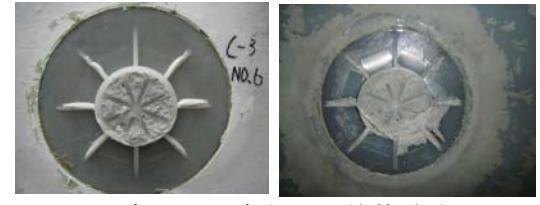
写真-2 破壞状況(静的試験)

2) 破壊状況:写真-2に代表的な支圧破壊とせん断破壊した ものを示す.(B-n)は支圧破壊でFRPジベルの頂部にも若干損 傷していたもの(左側)と,(B-t)はせん断破壊でFRPジベルの垂 直フランジの根元部において,直接せん断破壊を起こしてい るもの(右側)があった.

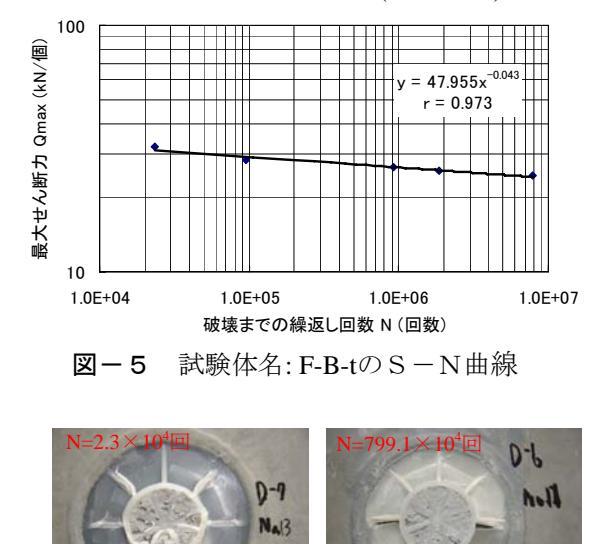
写真-3 破壞状況(疲労試験)

2) 破壊状況:写真-3に(B-t)の破壊状況を示す.2.3万回で 破壊した(左側)と799.1万回で破壊した(右側)は両方ともせん 断破壊であるが,破壊に至るまでの繰返し回数が長い方が FRPジベルの損傷が激しいことが分かる.
