第 部門 高サイクル繰り返し荷重作用下における鋼部材の疲労き裂進展現象に関する基礎的な実験的研究

大阪市立大学	学生員	小松	資典
大阪市立大学大学院	正会員	北田	俊行
大阪市立大学大学院	正会員	山口	隆司
大阪市立大学大学院	正会員	松村	政秀

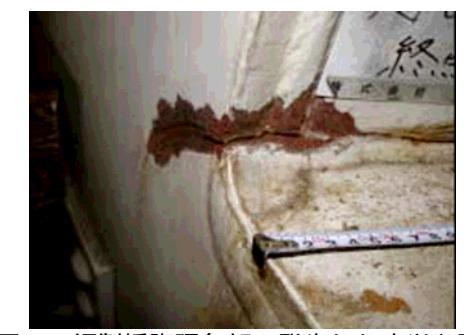
図-1 鋼製橋脚隅角部に発生した疲労き裂

近年 , 鋼製橋脚隅角部において , 図-1 に示すのように , 溶接部近 傍にき裂が発見され注目されている.疲労き裂の発生には,さまざ まな要因があり,疲労に対する配慮が不足している構造,複雑な板 組構造箇所における応力集中,過積載車などの重車輌の増加,溶接 の不十分な品質管理などが原因としてあげられている¹⁾.本研究では, 溶接不良下におけるき裂進展現象を解明するための基礎的資料の提 供を目的として、スリットを有する小型供試体に高サイクル繰り返 し載荷を行う疲労実験を行った.

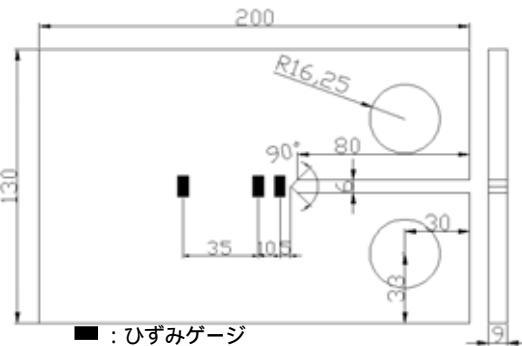
実験供試体(単位:mm)

実験には,図-2 に示す鋼製(SS400)の実験供試体を用いた.供試体 形状は CT 試験片(JIS G0564)参考にしている.供試体には,図に示す A,B,C 位置の表裏にひずみゲージを貼り,開口部にはクリップ式変位計 を取り付けた.供試体は,写真-1 に示すように,治具を介して,MTS-810 疲労試験機に固定した.疲労実験は,表-1 に示す2つのパターンに 対して行った.なお,実験は,き裂が発生・進展し,供試体が破断する まで行った. 表-1 実験条件

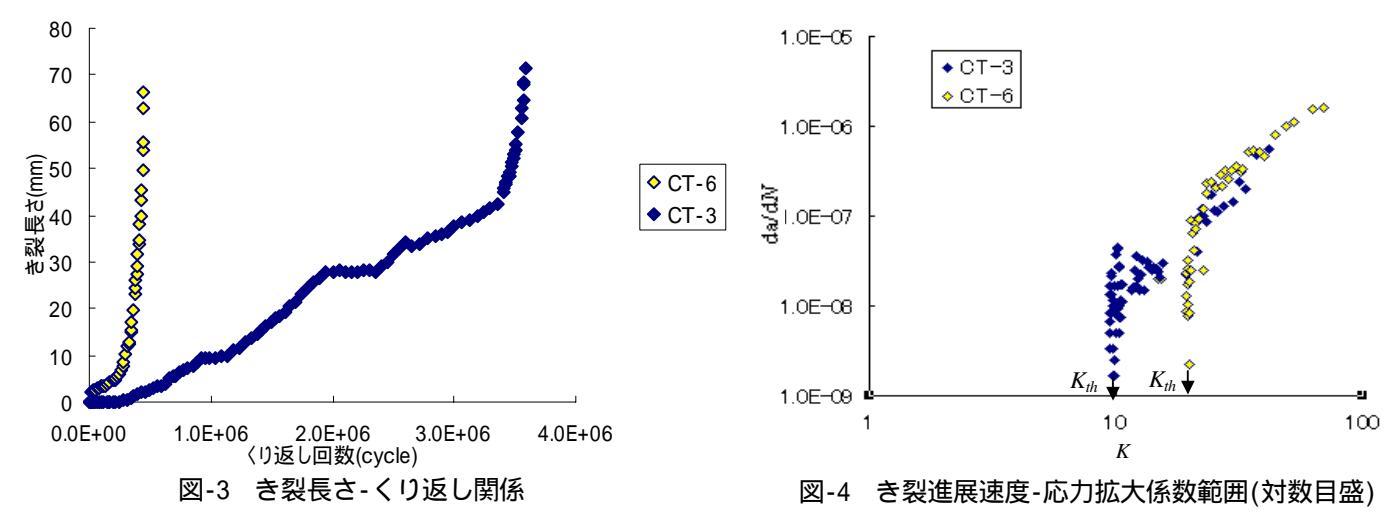
実験より得られたき裂長さと繰り返し回数との関係を図-3 に示す.

供試体 CT-3 において,繰り返し回数 1.0×10⁶(cycle)付近と 2.0×10⁶(cycle)付近 でき裂の進展が一時的に停滞している.この点を考慮しても,荷重振幅が大きく

なるほど,き裂の進展が速いことが確認された.次に,供試体の形状を考慮した応力拡大係数 K の算出式である式 (1)を用いて応力拡大係数 K を算出した²⁾.繰り返し回数 1(cycle)あたりのき裂長さの変化量であるき裂進展速度 da/dN(m/cycle)と,最大荷重より求まる応力拡大係数Kmaxと最小荷重から求まる応力拡大係数Kminの差(応力拡大係数

範囲 K)との関係を,図-4 に示す.なお,式中の B は試験片厚さ,F は作用荷重,W は試験片幅,a はピン穴の中心 からき裂先端までの進行方向の距離である.

図-4 より,供試体 CT-3 では,き裂が遅延した時点のデータを削除したため連続したデータとはなっていないが,応力 比が大きくなれば,下限界応力拡大係数範囲 K_{th}は低下することが確認された.また,SS400 に関しては,低速進展 速度領域で応力比の影響を大きく受けていることがわかる.

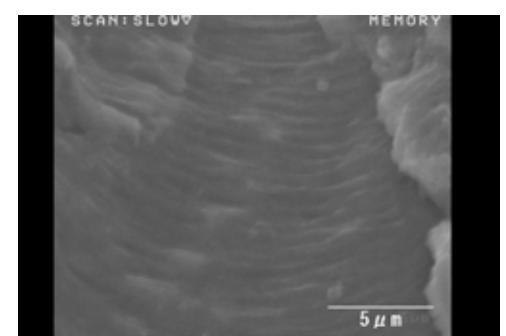
図-5 ストライエーションの例(CT-6)

破断した供試体の破面を走査型電子顕微鏡(SEM)により観察した.疲 労破壊の破面を図-5に,延性破壊の破面を図-6に示す.CT-3およびCT-6 ではともに,き裂が発生してから破断する 5(mm)手前までにおいて疲労破 壊の発生を示すストライエーション(図-5)が存在し,典型的な疲労破壊で あることがわかる.また,目視においては破断直前にぜい性破壊を起こし ていると推測されたが,図-6においては,延性破壊の特徴であるディン プル模様のみが観察され,延性破壊のみが生じていることがわかる³⁾. 6.まとめ
