第I部門 赤外線熱画像解析による腐食した鋼板の板厚評価

京都大学工学部 学生会員 〇井伊 健太郎 京都大学大学院 正会員 杉浦 邦征

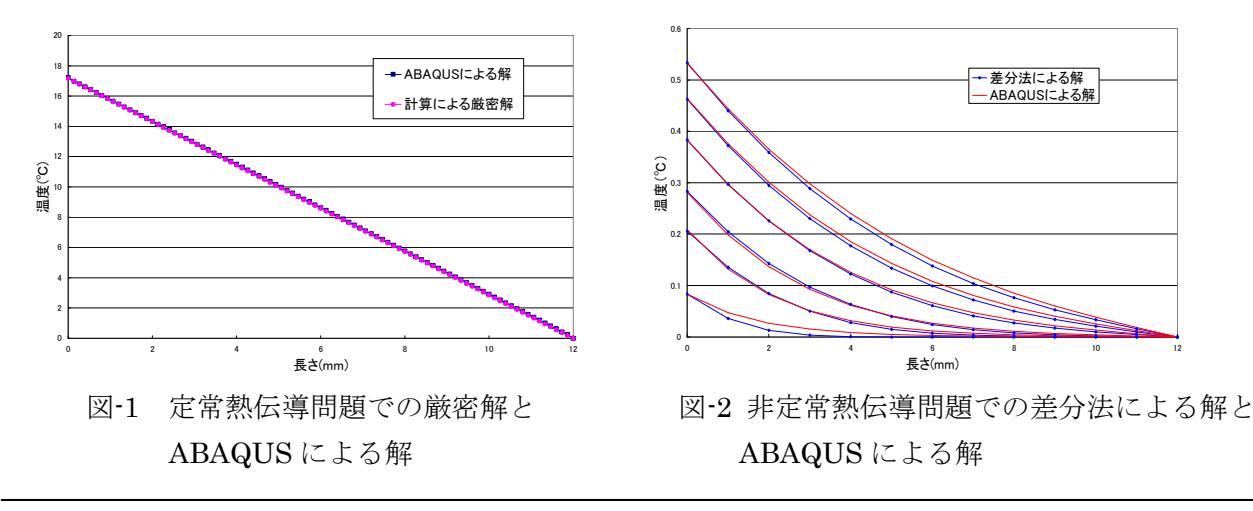
まず、一次元熱遷移において ABAQUS による有限要素解と計算による解を比較した. 定常熱伝導問題での計算による厳密解と ABAQUS による解を図-1 に、非定常熱伝導問題での差分法による解と ABAQUS による解を図-2 に示す. その結果、ABAQUS の要素分割数、時間増分の設定は妥当であると考えられる.

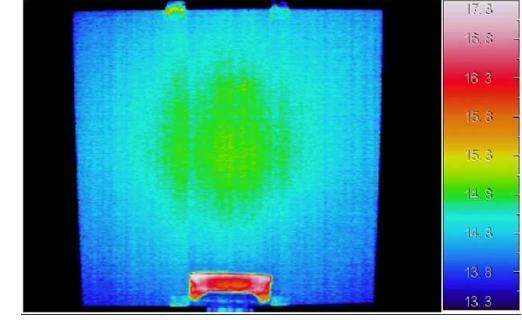
実験結果は、じわじわと温度差が表れ、40/60 秒後から 120/60 秒 後に明確な温度差が認められ、特に図-3の 100/60 秒後の温度差が顕 著に表れた。溝の段落ち手前に温度低下と、凹部の温度上昇が見受 けられた.これは図-4のような解析における温度上昇の時系列変化 とほぼ同じ結果である.

図-3 加熱後 100/60s の温度分布
