第 V 部門

ASR 劣化 RC 部材に対する超音波トモグラフィの適用性に関する基礎的研究

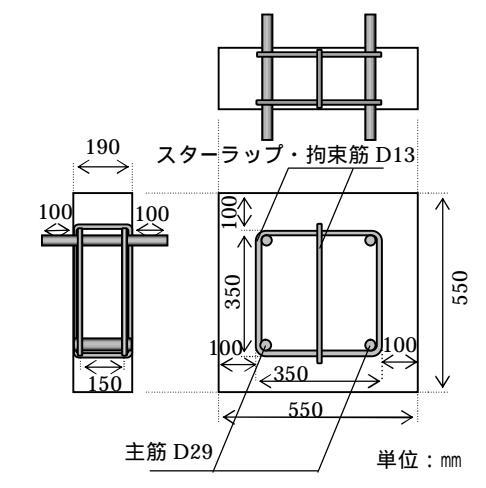
図1 供試体の形状・寸法および配筋図

T型橋脚張出し部の切断部位を想定し,アルカリシリカ反応性を 有する北海道産骨材を使用した図1に示すASR供試体を2体作製し た。寸法は550mm×550mm×190mmとし,主筋にD29,スターラップ および拘束筋にD13を使用した。材齢28日まで水中養生後,材齢 2ヵ月までは30,3ヵ月以降は40にて促進養生した。蒸気発生 により100%RHとした。

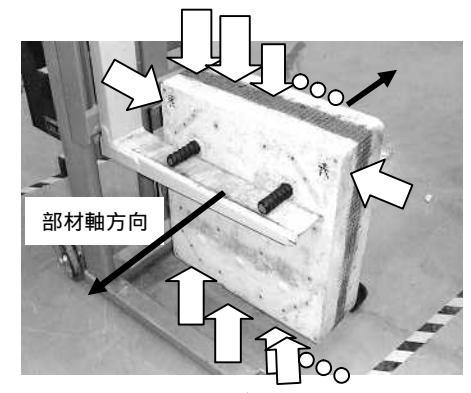
写真1 超音波トモグラフィの測定概要

トモグラフィ(Tomography)とは,さまざまな方向から対象物 に光波・電波・音波などを当て,その透過情報や散乱情報をもと にマトリクス演算を行い,対象物内部の物理量などを導き出して 断層画像を得る方法である。本研究では,超音波パルス(PUNDIT, 周波数 50Hz)を使用し,写真1に示すようにx・y,2方向の伝播 速度測定を行い,推定伝播速度分布を得ることとした。一つのメ ッシュは等方・等質で一様な伝播速度を有すると仮定するととも に,鉄筋の表現を目的として,メッシュの1辺をスターラップ径 と等しい13mmと設定した。測定はx,y方向に各42箇所で,養生

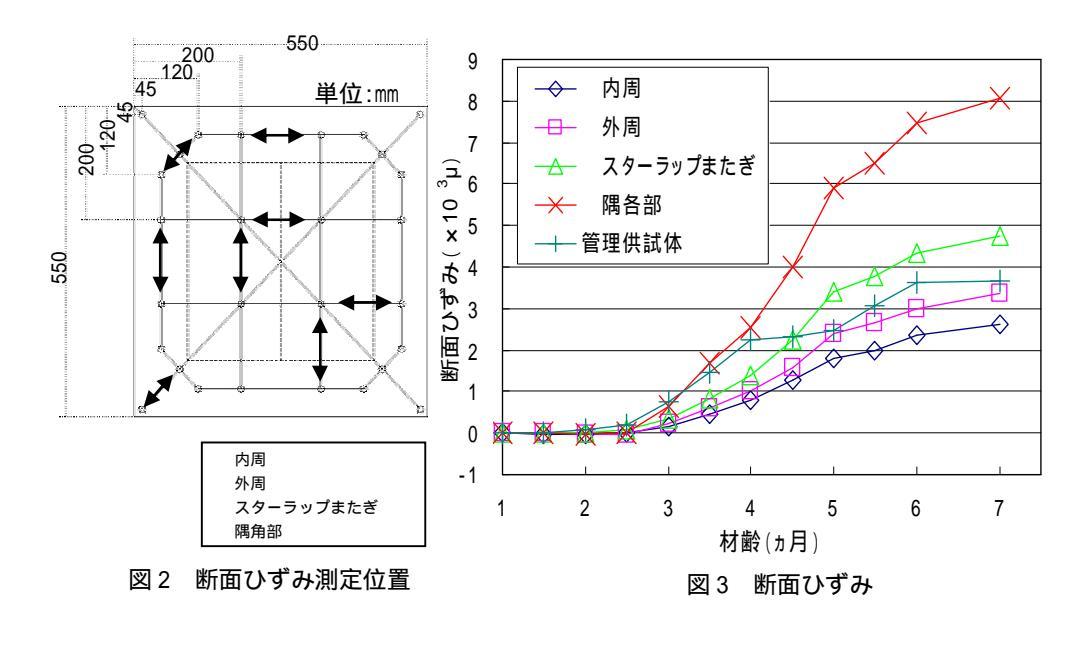
コンタクトゲージに より図 2 に示す位置の 断面ひずみを測定した。 材齢 7 ヵ月までの測定 結果を同種箇所で平均 して図3に示す。

まず,経時変化に関しては,3ヵ月頃から膨張速度が増大し,6ヵ月までほぼ等速度で膨張が進行し,7ヵ 月で収束し始める傾向であった。7ヵ月にて 隅角部で8000µに達した。

一方,分布に関しては,7ヵ月にてスターラップ・拘束筋の拘束下にある 内周に比べ 外周では700µ程 度上回った。また, 隅角部のひずみが顕著であるのは,隅角部で亀甲状のひび割れが顕著であったことに対応している。

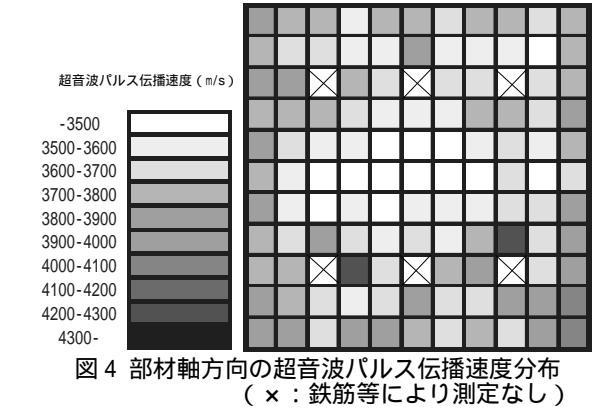
部材軸方向の伝播速度を,材齢7ヵ月にて,50mm四方のメ ッシュに分割して測定し,図4に示す分布を得た。拘束部の 平均値が約3550m/s,かぶりで約3730m/sであり,前者が 180m/s程度遅い。また,隅角部近傍の平均値は約3800m/sで あり,断面ひずみの分布とは整合していない。供試体形状か ら,水分・熱の供給に応じた可能性がある。

次に,分布に関しては,材齢7ヵ月にて,拘束部の平均値が約3570m/s,か ぶりで約3680m/sと推定され,前者が110m/s程度遅い。また,隅角部近傍の平 均値は約3730m/sであり,断面ひずみの分布とは整合していない。しかし,部 材軸方向の測定により得られた伝播速度分布とは,同傾向である。断面・内部 のひび割れの方向については検討の余地があるが,図4に示す分布が,供試体 の実際の部材軸直角方向の伝播速度分布に近いものと考えると,超音波トモグ ラフィによって,伝播速度の絶対値,分布傾向ともに推定できると考えられる。

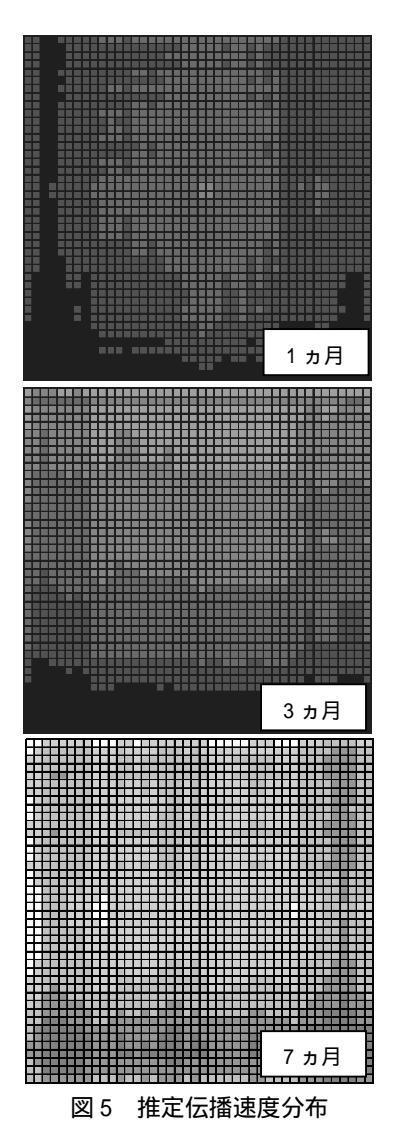
材齢1,3,7ヵ月での,推定伝播速度分布を図5に示す。

まず,経時変化に関しては,2ヵ月間はほとんど変化がなく,3ヵ月目に,養 生室内で比較的温度の高い供試体上部の推定伝播速度が断面内平均で約 360m/s低下した。断面ひずみと同様に,3ヵ月前後で大きな変動があったこと から,超音波トモグラフィによる推定結果は,膨張速度の増大を良く捉えたと いえる。一方,ひび割れが顕著になった4ヵ月目には,断面の大部分で推定伝 播速度が4000m/sを下回り,その後7ヵ月まで顕著な変化は見られなかった。 ひび割れが顕著な段階では,ひび割れの程度と超音波パルス伝播速度の相関が 悪くなることが示唆され,既往の研究¹⁾と同傾向である。近傍の鉄筋や骨材の かみ合った箇所など伝播速度が速い経路を迂回すること,およびある劣化程度 まではその経路が失われないことが原因と考えられる。
