京都大学 工学部 地球工学科 土木工学コース 学生員 〇藤本 貴正 京都大学大学院 工学研究科 社会基盤工学専攻 正会員 杉浦 邦征 京都大学大学院 工学研究科 社会基盤工学専攻 正会員 橋本 国太郎 大阪市立大学大学院 工学研究科 都市系専攻 正会員 山口 隆司

1. 研究背景および目的

なお、本研究の供試体は福島県柳津町で 55 年間 供用された鋼ランガー橋(道路橋)から切り出した.

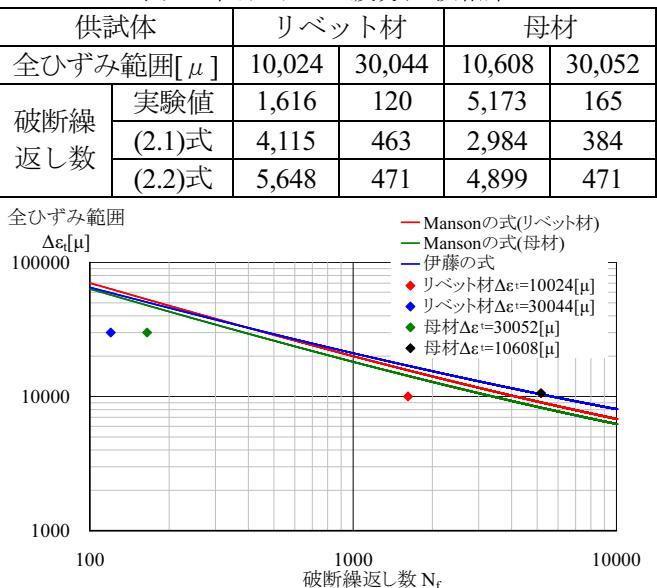
図 2.1 低サイクル疲労寿命曲線

表 2.2 および図 2.1 より, リベット材, 母材とも に長期間の供用によって低サイクル疲労寿命は2つ の予測式値よりも低寿命側となる傾向を示している が,全ひずみ範囲に対する破断繰り返し数の変化は 処女鋼材と似た傾向を示している.

本研究では、リベット継手の材料レベルでの耐震 性能に関する指標として低サイクル疲労寿命に着目 し、リベット材と母材に対する低サイクル疲労試験 ¹⁾を実施した.低サイクル疲労試験および同試験に 先立って行った引張試験とせん断試験の結果を表 2.1、表 2.2 および図 2.1 に示す.なお、表 2.2 お よび図 2.1 には以下の Manson と伊藤らの低サイク ル疲労寿命予測式²⁾による破断繰り返し数を処女鋼 材の寿命の目安として記載した.

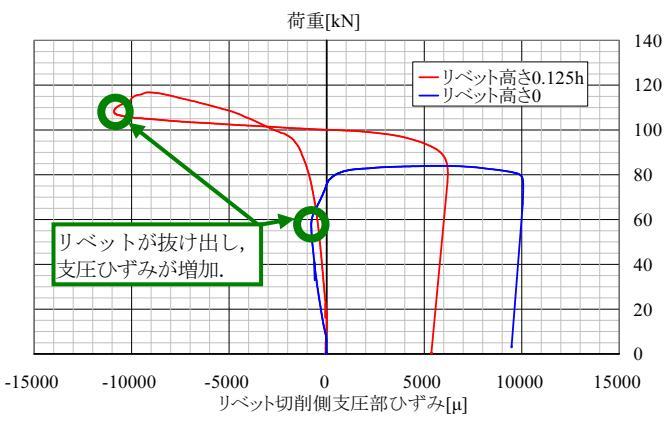
図 3.2 供試体 3,4の支圧挙動

実験結果を表 3.1 および図 3.1 に示す.供試体 1, 2 ではリベットのせん断破壊となったが、3、4 では リベットが抜け出し終局状態となった.本研究では、 図 3.2 において支圧ひずみが増加に転じた荷重をリ ベットの抜け出し開始荷重 P_s と定義した.そして、 No.4 の抜け出し開始荷重をリベット軸の摩擦耐力 とし、母材厚の差を比例配分で調整した値 F_n と、 No.3 のリベット頭部軸延長面上のせん断耐力 S_h と の和を求めた.その結果は 109.3[kN]と、No.3 の P_s =108.3[kN]とほぼ一致した.このことから、 P_s は F_ra と S_{rh} の和であり、この値がリベットのせん断耐力 を上回るか否かで表 3.1 に示すようにリベット継手 要素の破壊モードと継手耐力が大きく変化すると考 えられる.

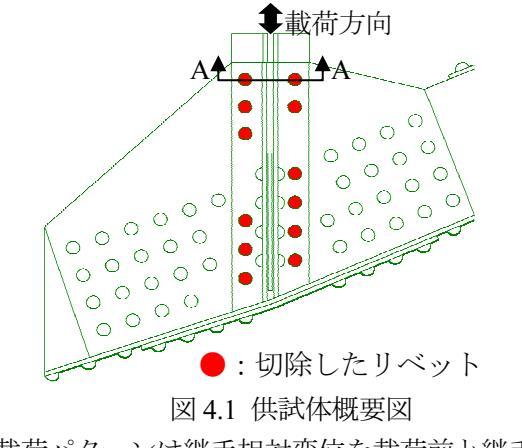
現実的なリベット継手の腐食損傷と耐震性能の関係を評価するために、アーチリブの格点部を切り出し、健全な供試体と図 4.1 に示すリベット頭部を切除した供試体に対して繰り返し載荷実験を行った.

サイクル往復変形させた後,破断させた.その結果 を表 4.1 に示す.腐食損傷を模擬した供試体はリベ ットの抜け出しが発生したものの,共に継手1行目 (図 4.1A-A'断面)のリベット孔横に応力が集中し, 同断面で破断した.2 種類の供試体を比較すると, 表 4.1 より,静的な耐力の低下は3[%]程度であっ たがエネルギー吸収量が 33[%]低下した.このこと から,リベット頭部の欠損は動的にみた耐震性能を 顕著に低下させ得ると考えられる.
