第V部門 各種薄層補修材を適用した RC はり部材の静的および疲労耐荷性状

大阪工業大学工学部	学生会員	○原田 大樹	
阪神高速道路(株)	正会員	岡本信也

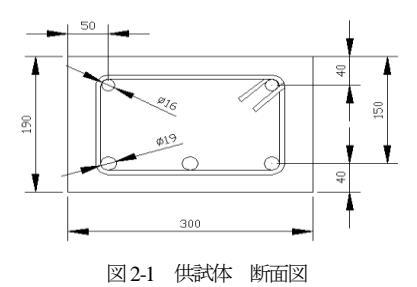
本実験では、断面形状として幅×高さ=300×190mm の長方形断面(全長 2000mm)のRCはり供試体を静的 載荷試験と疲労載荷試験の実験要因に分け合計24体の RCはり供試体を作製した.せん断スパン長(支点と載 荷点との距離)とし、a=750mm(a/d=5.0)とした. 劣化を模擬した補修部は、スパン中央部に作製し、範囲 は 300mm×500mmとした.

スパン長 1800mの単純支持を行い,スパン中央に 300×300mmの載荷板とゴム版を介して等分布荷重を 載荷した.

50 kN 油圧サーボジャッキを用いた載荷を行なった. スパン・載荷板の大きさなどは静的載荷試験と同様で ある. 下限荷重を 5 kN とし上限荷重を 50kN:100000 回(3.5Hz)60kN:100000 回(3.5Hz)70kN:100000 回(3.5Hz) 90kN:10000 回(3.5Hz)の斬増型ステップを採用した.

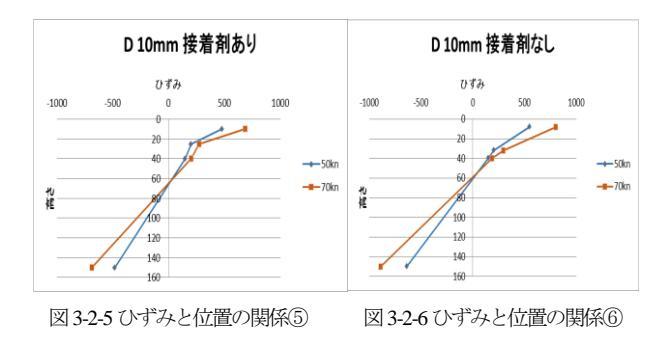
図 3-2-3 ひずみと位置の関係③

静的載荷試験と疲労載荷試験ともに、はつりありの 補修材なしの供試体以外は計算値を実測値が上回る結 果となった.静的載荷試験の各補修材 10mm 接着剤な しと D20mm 接着剤なしは曲げ破壊となった.これは はつり深さによって変化した有効高さによる影響が考 えられる。 供試体の中央におけるひずみと位置の関係のグラフ 図 3-2-1~図 3-2-6 より,50 kN と 70 kN のときを比較 したとき、グラフの傾きは緩く変化するが形自体はほ とんど変化していないことがわかる.このことから、 全体的に平面保持しているため、界面で補修材はずれ ていないと考えてよい.

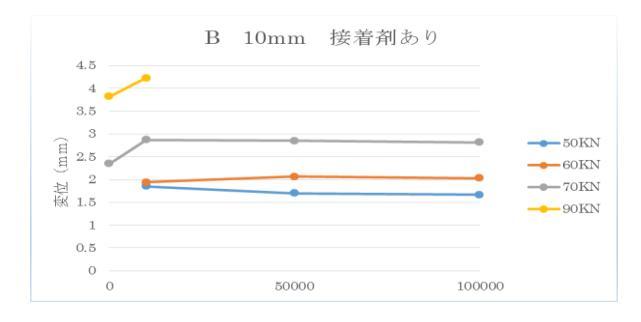
図 3-2-7 変位と振動回数のグラフ①

疲労試験より得られた.変位と振動回数についてのデ ータを、グラフとして図 3-2-7 に示す.

図3-2-7より70kNまでは繰返しによる顕著な増加は 見られなかったが、90kNでは1万回で比較的大きな増 加が確認でき、他の供試体でも同様の変化が見られた.
