第I部門

津波による橋桁の流出過程に関する考察

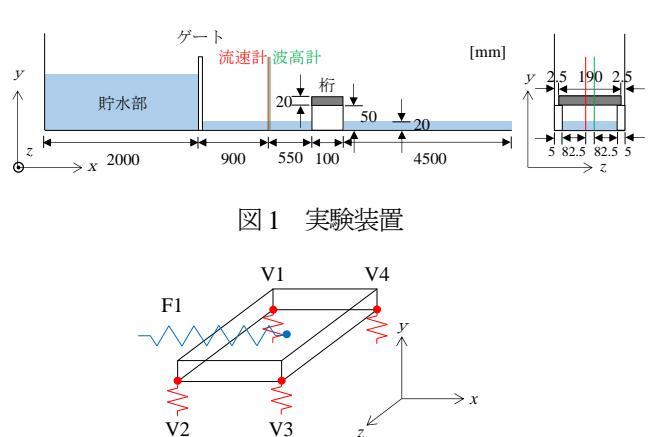
図2 桁に設置したバネの概要図

数値解析には,液体と気体の二相流解析ができる OpenFOAMを用いて,interDyMFoamという移動メッシュ対応のツールで三次元解析をした.橋台および桁と橋台間で発生する摩擦力は非線形バネで摸擬した.概要図を図2に示す. 橋台は V1 から V4 の鉛直バネで摸擬しており,初期位置から圧縮方向に対しては重力に抵抗するバネとして機能し,引 張方向に対しては抵抗力を0に設定した.摩擦力は水平バネ F1 で摸擬しており,静止摩擦力を降伏点とする完全剛塑性バネとした.

上流側の桁の浮き上がりを検証するために,橋台を模擬し ていた鉛直バネ V1 の作用力を確認した(図2参照).鉛直 バネ V1 の作用力を図8に示す.津波到達時から1.47秒にか けて 0N と 1.1N を往復し,その後は1.1N を上回る値を推移 した.以上から,上流側の桁の浮き上がりは瞬間的で,ほぼ 滑動状態で移動したことがわかった.

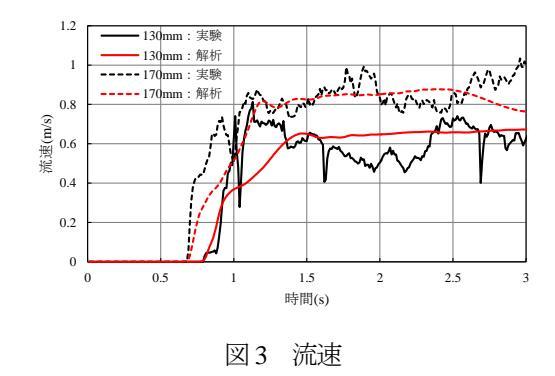
図3より,津波到達直後の解析精度が低いことがわかり,今後の改善が必要である.特に貯水高130mmのケースが顕著である.しかし,後述するように桁が流れた貯水高170mmのケースは津波到達直後の値を精度よく再現しているため,本研究ではこれらの結果を用いて考察することとした.
