剛飛翔体の中速度衝突を受けるコンクリート版の衝撃応答の数値解析に関する研究

京都大学工学部 学生員 〇後藤 雅登 京都大学大学院 正会員 古川 愛子 京都大学大学院 正会員 清野 純史 東電設計株式会社 正会員 中瀬 仁

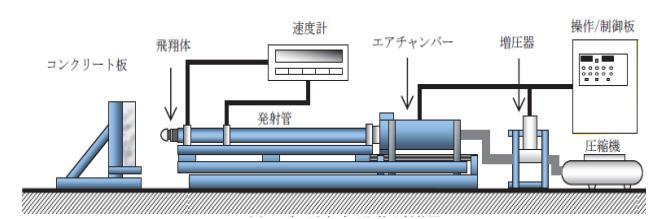
図1 中速度飛翔体発射装置¹⁾

近年,日本における竜巻発生は増加傾向にあり, 竜巻によって巻き上げられた飛来物が構造物に衝 突し,被害を及ぼした事例も報告されている.し かし,剛飛翔体の衝突を受ける構造物の耐衝撃設 計に関する検討は十分になされておらず,特に, 竜巻の飛来物等に想定される中速度の衝突につい ての研究事例は非常に少ない.そこで,東電設計 株式会社は防衛大学校が開発した中速度飛翔体発 射装置(図1)¹⁾を用い,2015年12月にコンクリ ート版と剛飛翔体の中速度衝突実験を行った.し かし,衝突現象に適した数値解析手法は確立され ていない.そこで本研究では,改良版個別要素法 ²⁾を用いて衝突実験の再現解析を行い,手法の適 用性を検証することを目的としている.

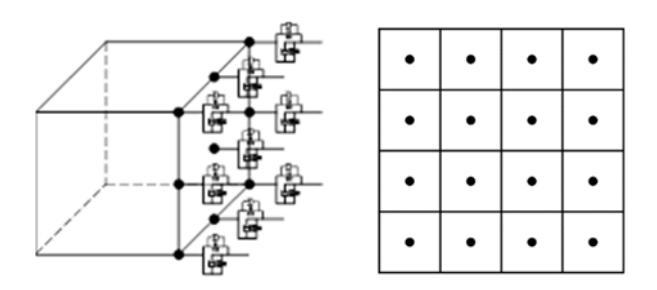
図2 要素表面のばね設置の様子とばね設置点

個別要素法では,構造物を剛体要素の集合体と モデル化し,接触要素間にばねとダッシュポット を配置し相互作用を表現する.改良版個別要素法 では,要素表面をセグメントに分割し各セグメン トにばね等を設置(図 2)することで,理論的に ばね定数を決定することが可能になった²⁾.

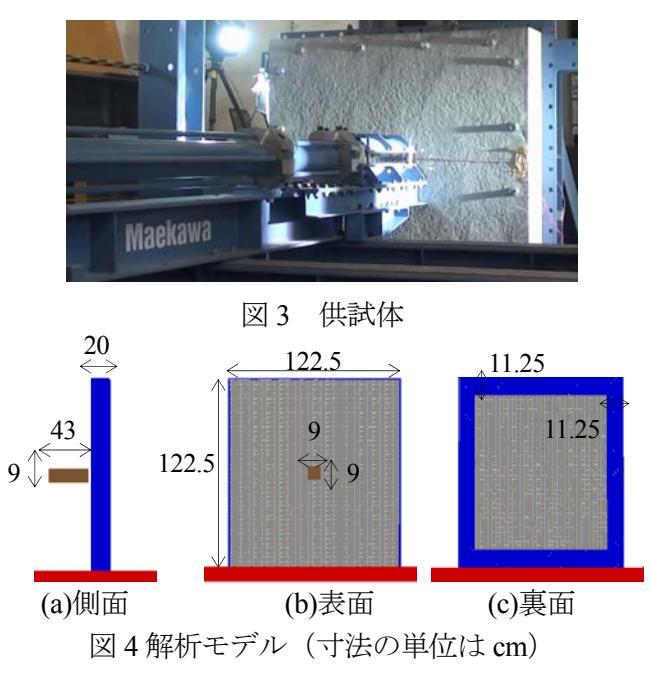
図3に供試体,図4に解析モデルを示す. コン クリート版は高さ 122.5cm,幅 122.5cm,奥行き 20cm,飛翔体は高さ9cm,幅9cm,奥行き43cm である.また実験の際,コンクリート版の外周を ボルトでフレームに固定していることから,解析 モデルの青色部分はこの固定条件を再現するもの である.要素サイズは高さ3.0625cm,幅3.0625cm, 奥行き2.5cmとした.

従来の応力-ひずみ関係のモデル(図 5 (左)) では、圧縮破壊によるエネルギー消散が考慮され ておらず、コンクリート版は過大な破壊の挙動を 示した.そこで、圧縮破壊によるエネルギー発散 が生じるように応力-ひずみ曲線のモデルを図 5 (右)のように改良した.圧縮破壊後の軟化を表 現するため、圧縮強度は 4.5×10⁷[N/m²]とし、圧 縮破壊後の圧縮応力の上限値を 3.4×10⁷[N/m²]と 設定した.また改良モデルでは、コンクリートに 特有な引張軟化の影響も考慮するよう改善を加

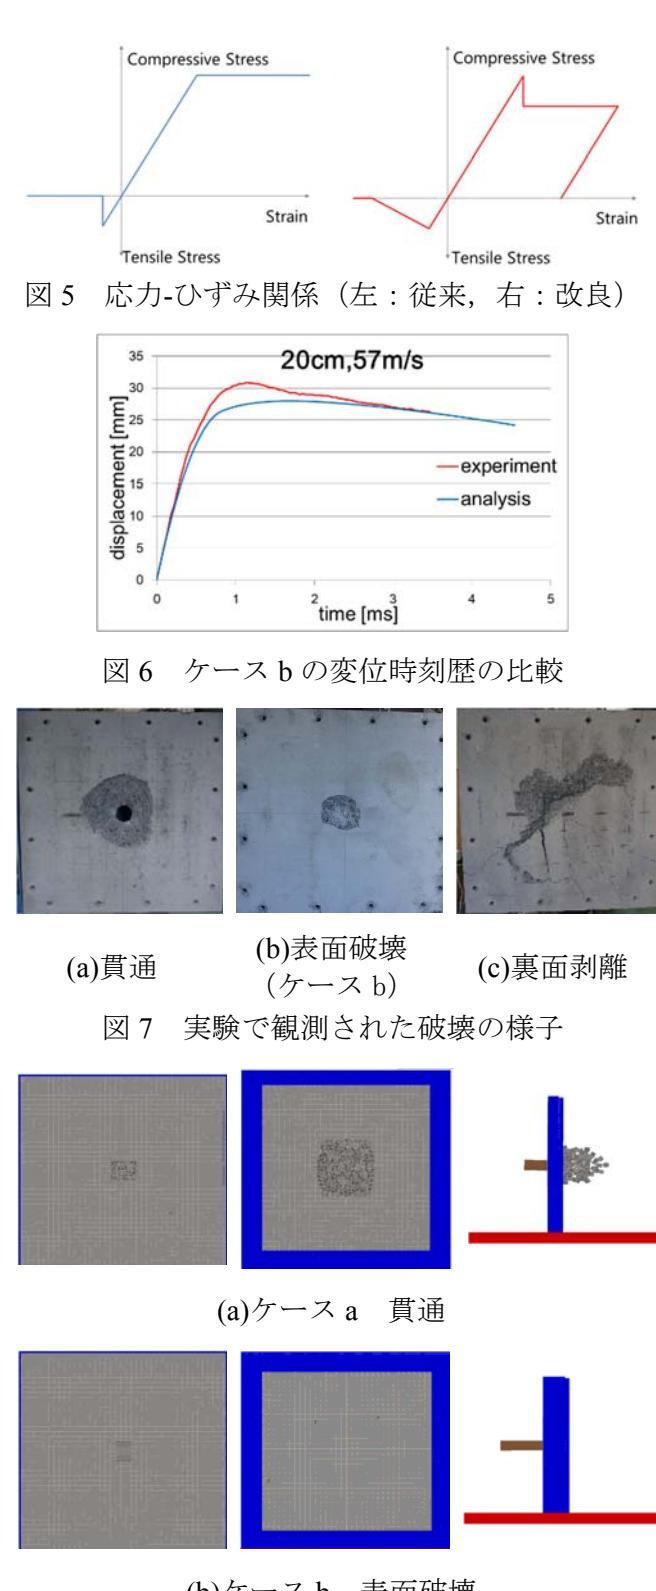
(b)ケースb 表面破壊

本研究では,表1に示す5ケースについて数値 解析を行った.解析結果は5ケースすべてについ て,実験と同様の破壊モードを示し,飛翔体の貫 入量も全体として近い傾向を示した.図6に,代 表例としてケースbについて,衝突発生後の飛翔 体の変位時刻歴の実験値との比較を示すが,良好 な一致を示している.また,実験,解析で観測さ れた3種の破壊モードをそれぞれ図7,8に示す が,破壊モードを良好に再現することができた.
