第V部門

環境振動を励振源に用いた光学的振動可視化によるコンクリートひび割れ検知

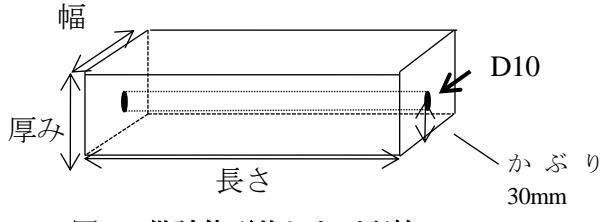
図1に示す形状で表1に示す各寸法のRC角柱供 試体を計15体作製した. 圧縮強度は平均42.9N/mm² であった. 幅を100または200mmとし,D10をそ れぞれ1本または2本,かぶり30mmで配置した. 散水湿布養生14日後,スパン300または350mmの 1 点載荷を行い,中央または右1/4位置に幅0.05mm を目標に曲げひび割れを導入した.2.2の計測時のひ び割れ幅は 0.035~0.080mm であり,深さは 30~150mmであった.

図1 供試体形状および配筋

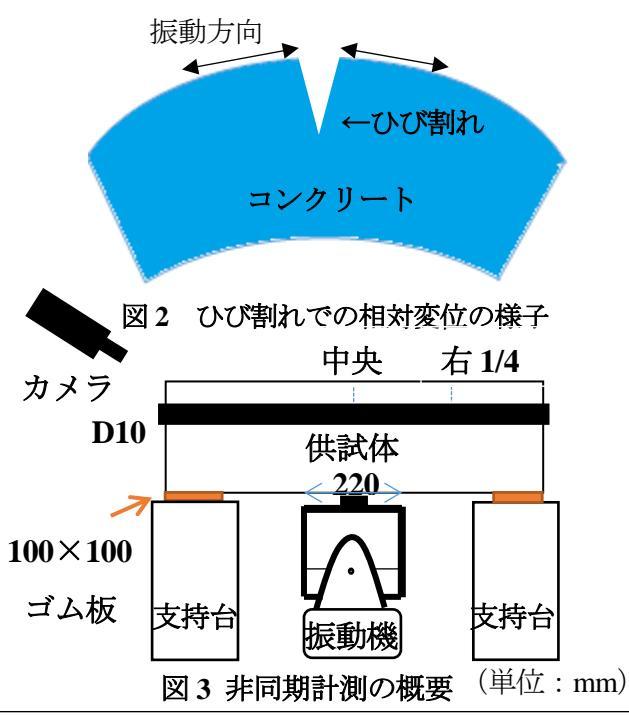
本研究で新たに提案する非同期計測手法の原理 の概要を図2に示す.対象全体にわたる環境振動に より生じるひび割れの変形を,レーザー照明下でカ メラ観察して画像化する.従来手法¹¹は振動に同期 した間欠レーザー照明により振動を可視化してい たが,本研究の手法では環境振動とは同期しない, 連続的なレーザー照明を用いている.図3に示すよ うに,計測では図2に示す面内変形を捉えるために カメラを試験面に対して,斜め45°になるように配 置した.環境振動を模擬した低周波のたわみ振動を 発生させるため,ボイスコイル型の振動機を用いた. 振動機は表1に示す励振周波数で,駆動電流(振幅に 対応)を変化させた.

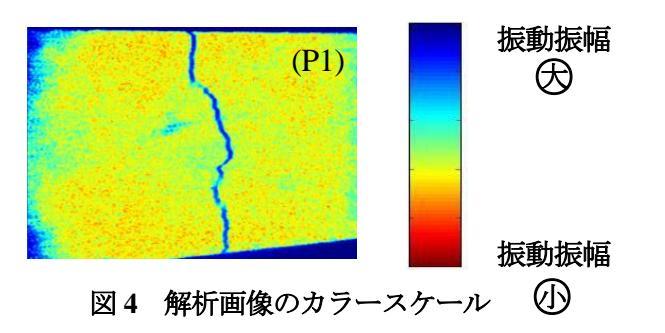
非同期計測によって得られた画像(以下,解析画 像)では、対象表面の振動振幅の大小が図4で示すカ ラースケールで表示され、ひび割れは相対的に濃い 青で示される.本稿では表1に示した実験要因のう ち、主に長さ/厚み比と励振周波数の2つによる結果 を示す.解析画像を示す際に各供試体のひび割れス ケッチ図を示すが、赤の点線で囲まれた範囲が視野 範囲である.

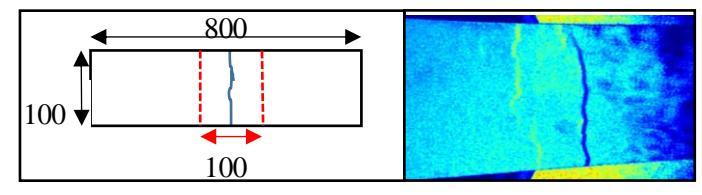
図5および図6より,長さ/厚み比の大小によってひ び割れ検知の可否に差が生じた.

図5 長さ/厚み比=16 (800^L×50^T×100^W)の解析画像

検知が出来ない場合には、表面全体が黄色くなっていることから、励振エネルギーが不足していたことが考えられる.

- 4. 結論
- 今回新たに提案した,環境振動を用いる非同期計 測手法によってひび割れ検知が可能であった.
- 2) 解析画像のパターンは大きく分けて4つあり、長さ /厚み比が大きい供試体ではP1やP2が、逆に小さい 供試体ではP3やP4のような画像が得られた.
- 3) 長さ/厚み比および励振周波数によって、特に厚みの 大きな供試体でひび割れ検知ができなかった.この ことから、本手法は長さ/厚み比の大きい、棒または 板状の構造物に適しているといえる.

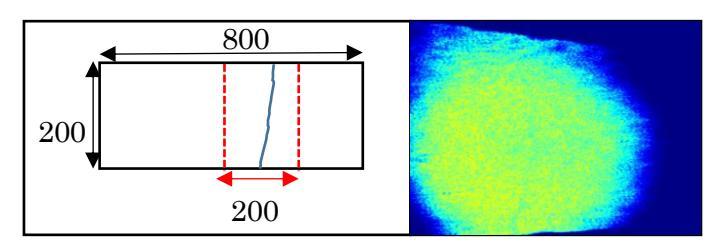
図6 長さ/厚み比=4 (800^L×200^T×200^W)の解析画像

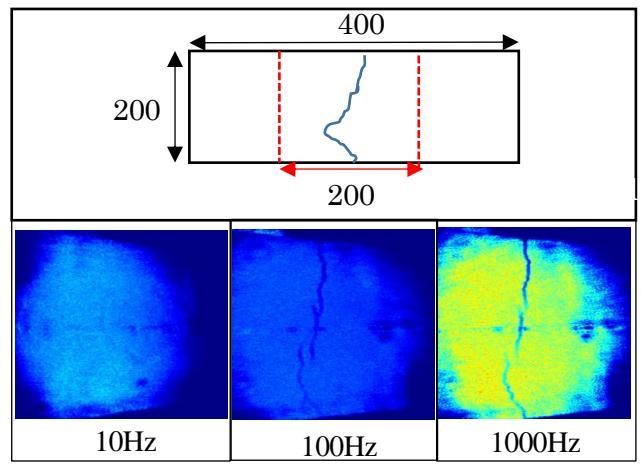
図7より,長さ/厚み比=2と最小の供試体では,100Hz および 1000Hz ではひび割れ検知が可能だったのに対 して,10Hz では検知できなかった.10Hz では供試体 全面が青くなった.低周波では表面はよく振動してい るが,ひび割れ箇所では図2に示すような相対変位が 生じていなかったと考えられる

図7 長さ/厚み比=2(400^L×200^T×200^W)の解析画像
