第V部門

3門 漏洩磁束法による横締め PC 鋼材の破断の検出手法の検討

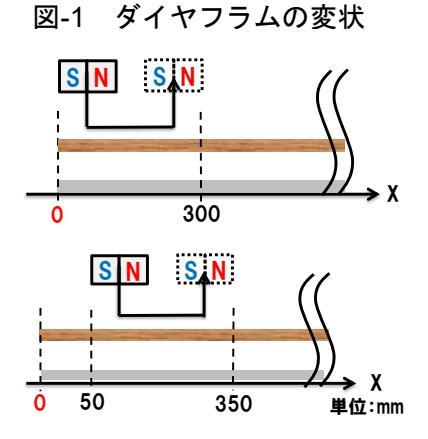
図-2 実験手順

本実験では、破断を検出する際に影響する 要因について検討を行った.実験台は、非磁性 体の材料として木製の角材、真鍮製の釘を使 用して作製した.鋼材は PC 鋼棒 φ23 長さ 2000mmを使用し、着磁及び測定の際のかぶり は150mm とした.(図-2)

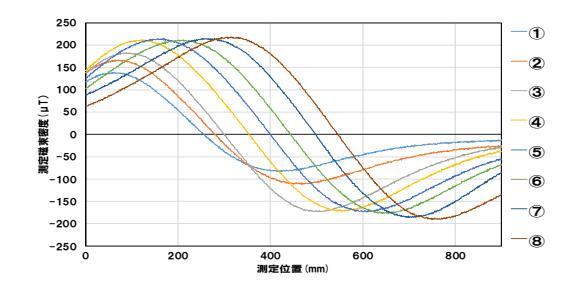
図-3 実験結果(着磁位置の影響)

測定結果を図-3 に示す. 着磁開始位置から 鋼棒端部までの長さが 150mm 以上あれば,帯 磁状況の変化が小さいことがわかった.

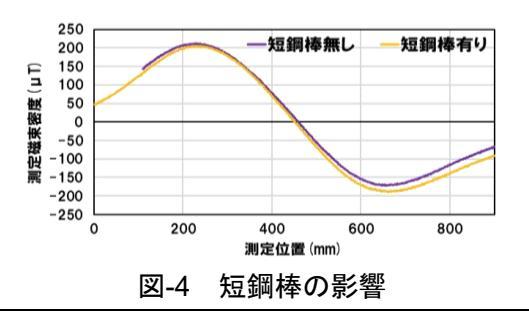
短鋼棒が帯磁状況に与える影響について検 討を行った.結果を図-4 に示す.短鋼棒が無 いと,最小磁東密度が若干大きくなることが わかった.

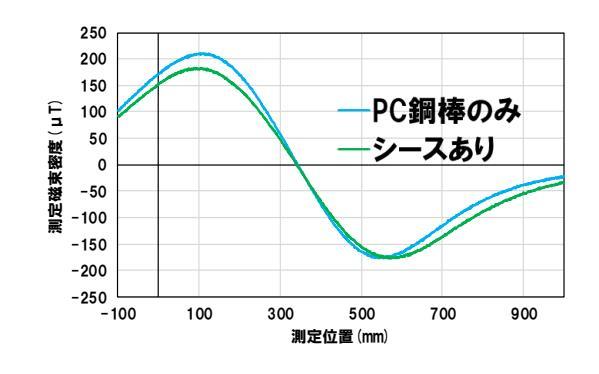
図-5 シースの影響

シースが帯磁状況に与える影響について図-5 に示す.シースがあると磁気が遮蔽され,帯 磁量が若干小さくなることがわかった.

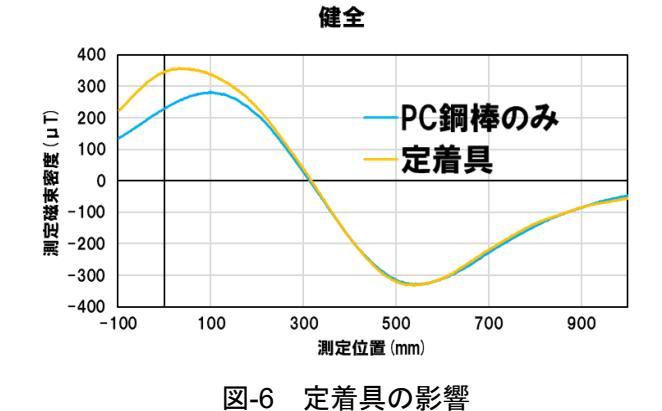
定着具の影響についての結果を図-6 に示す. 定着具があると健全の場合に最大磁束密度と 最大ピーク位置に大きな変化が生じることが わかった.これは健全の場合に定着具が鋼棒 に接触しており,定着具と鋼棒が一体となっ たことが影響したと考えられる.

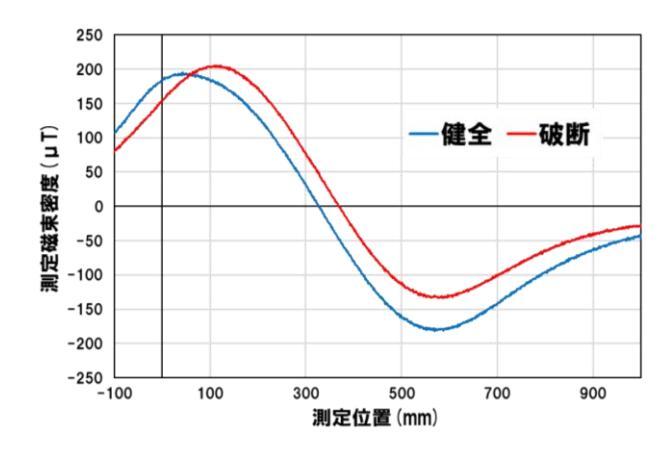
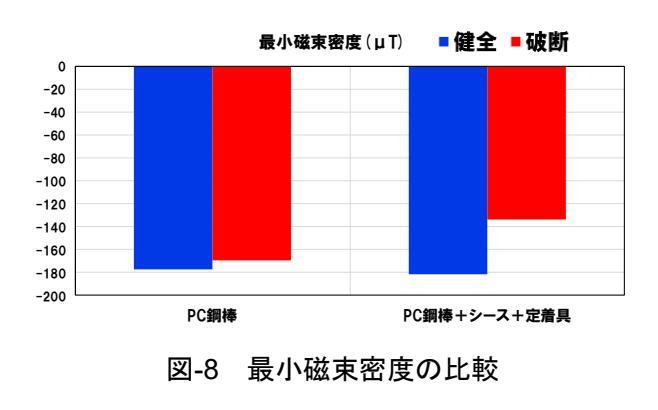
現場での破断検出手法の有効性を確かめる ため、シースと定着具(ナット・アンカープレ ート)を付けて、検討を行った.その結果を図 -7 に示す.また、そこから得られた最小磁束 密度と PC 鋼棒のみでの最小磁束密度を表し たものを図-8 に示す.これより、健全と破断 の最小磁束密度を評価することで破断を検出 できる可能性が示された.また、シースと定着 具の存在が、健全と破断の最小磁束密度の差 を増加させたことから、それらが破断検出に 良い影響を与える可能性が示唆された.
