2023年度関西土木工学交流発表会

表面波探査を用いた土のう路盤の振動特性の分析

京都大学大学院工学研究科学生会員 〇西村 奈都 大林道路株式会社 正会員 丸尾 繁 京都大学大学院工学研究科 正会員 木戸 隆之祐 大林道路株式会社 正会員 光谷 修平 ボンドエンジニアリング(株) フェロー会員 木村 亮

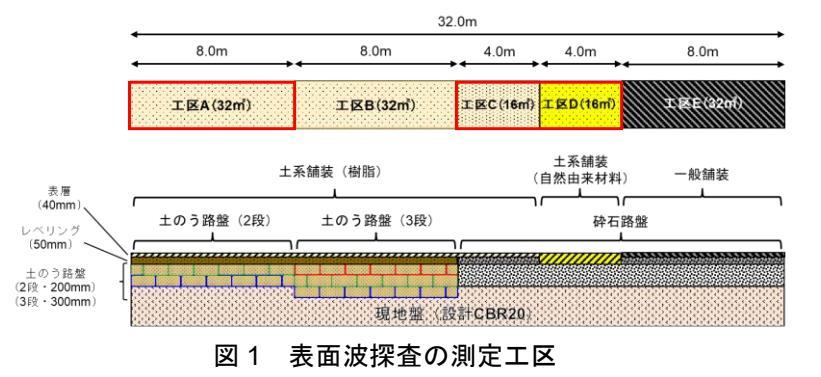
表面波探査は、写真1に示す通り一定の間隔で受振器を設置し、地表をハンマー等で地表面を起振した際、地表 付近を伝わるレイリー波やラブ波を測定する試験である³⁾. 試験対象は、図1に示す通り全長16m,幅4mで、 路盤・舗装の異なる5種類の区間である. 設計CBR20の現地盤の上層に、3種類の路盤と3種類の舗装を施した 区間に対し、受振器を設置し試験を行った. 路盤は2段の土のう路盤、3段の土のう路盤、砕石路盤の3種類、舗 装は樹脂の固化剤で固めた土系舗装、自然由来の固化剤で固めた土系舗装、アスファルト舗装の3種類である. な お、土のうの中詰め材およびレベリング層には真砂土を使用した. 試験手順は、測定対象区間の中央を測線とし、 1mあるいは2m間隔で受振器を8個、1個目の受振器から3m離れたところに測定器を、起振点に金属板をそれ ぞれ設置し、その上をハンマーで叩き起振する. これを各ケース10回ずつ繰り返し、測定データをストックする.

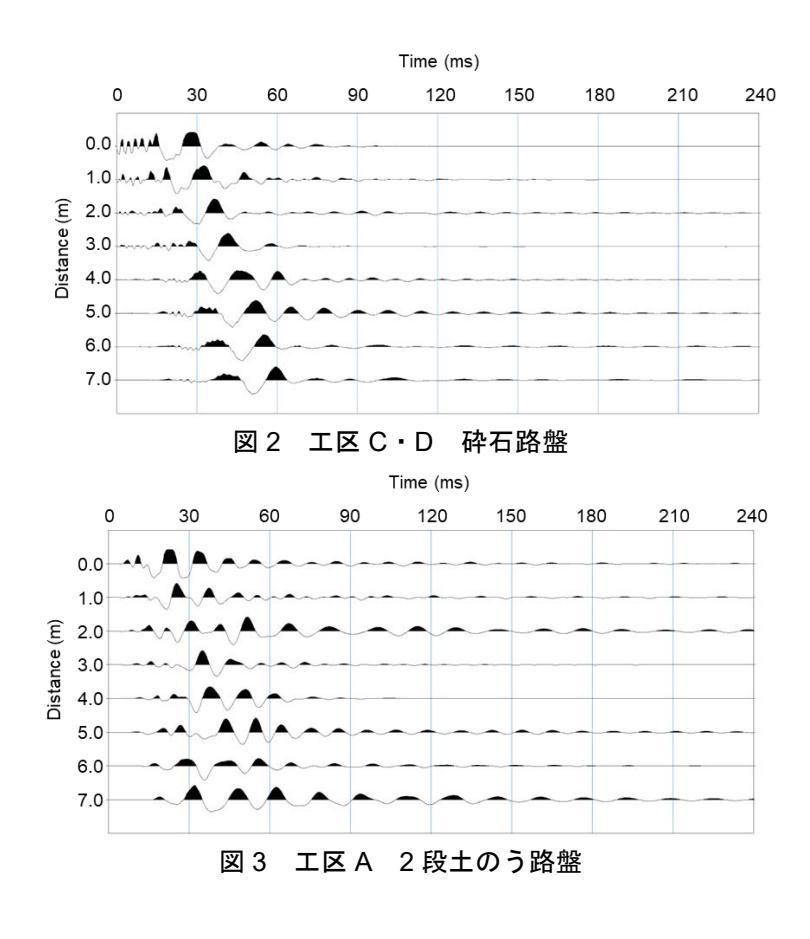
図2に砕石路盤のレイリー波の波形を、図3に土のう路盤のレイリー波の波形を示す.縦軸は起振点に最も近 い受振器からの距離を,横軸は時間を,それぞれ表している.すなわちグラフの上側ほど起振点に近い受振器での, 下側ほど起振点からの距離が遠い受振器での波形を表す.また,各受振器で測定された波の振幅は,様々な周波数 の波が蓄積され生じるエネルギーの大きさを意味する.工区C・Dの砕石路盤の波形(図2)では,0.0m地点の 受振器で30msec前後に観測された振幅の大きな波が7.0m以降の受振器まで一定の速度で伝播している傾向があ る.また,各受振点で最大振幅の波が測定された後,100msec以降は,どの受振器でも波形の振幅,すなわち波の エネルギーが非常に小さくなっている.その一方,工区Aの土のう路盤の波形(図3)では,工区C・Dで見られ たような波形が一定の速度で伝播する様子が見られない.特に2m,7m位置において同じく100msec以降も波の エネルギーが大きい箇所が確認される.すなわち波が振動していることがわかる.この結果から,比較的密実な砕 石路盤は波が一定の速度で伝播する均質な地盤であるのに対し,空隙が多い土のう路盤では波が乱されて伝わる

不均質な地盤であると考えられる.また,個々の土のうの締固め具合を含む状態が均質でないことも,レイリー波 が乱された原因であると考えられる.

土のう路盤の力学特性について,非破壊でその地下構造を可視化するため表面波探査を実施した.その結果,砕 石路盤よりも空隙が多い土のう路盤では,レイリー波が乱されることが明らかになった.

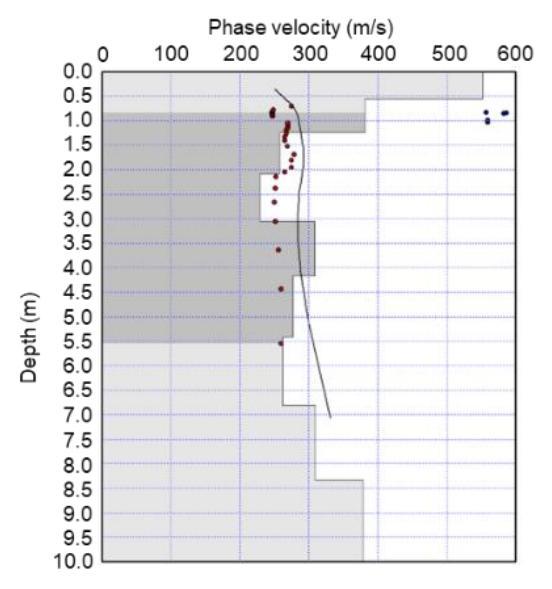
図4 2段土のう路盤の速度構造分布

表面波探査により得られたデータは、「SeisImager」(応用地質(株)製)を用い解析を行い、レイリー波から得 られた分散曲線をもとにS波速度構造を出力した.図4に工区Aの波形データをもとに解析した一次元速度構造 分布を示す.図4において、濃いグレーの部分は信頼度の高いデータを、薄いグレーの部分は信頼度の低いデータ を意味する.すなわち、土のうが存在する地表から0.20mの深度領域では、路盤の硬軟を評価することができてい ない.本試験における受振器間隔は、最低1.0mと波長に対し長かったことから、土のう路盤部分は信頼性に欠け る結果となった.この結果になった原因は、受振器間隔が広すぎたこと、周波数が低かったことなどが考えられる. 今後の課題として、受振器間隔を狭めることや軽量なハンマーを使用することなどが挙げられる.
