## 熊本県天草町白鶴浜の海浜変形について

(株)三洋コンサルタント 正会員 高瀬和博

九州共立大学大学院 正会員 小島治幸、学生会員 原喜則

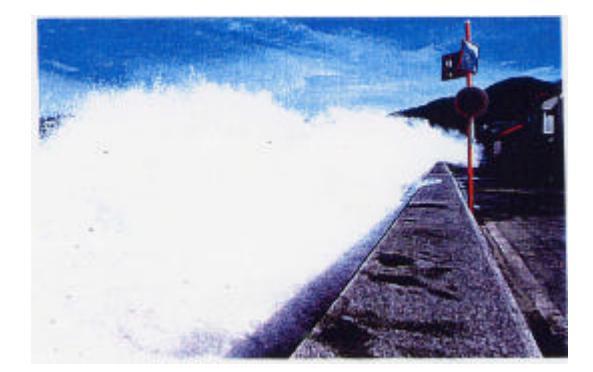
写真-1 北側護岸越波状況(1994-8)

この沖防波堤の建設中から,北側汀線の侵食が認め られ,同時に南側汀線の前進が生じるようになった. この結果,北側汀線の後退による波の打ち上げ,越波 (写真1)および護岸基部の露出などの災害が起こった.

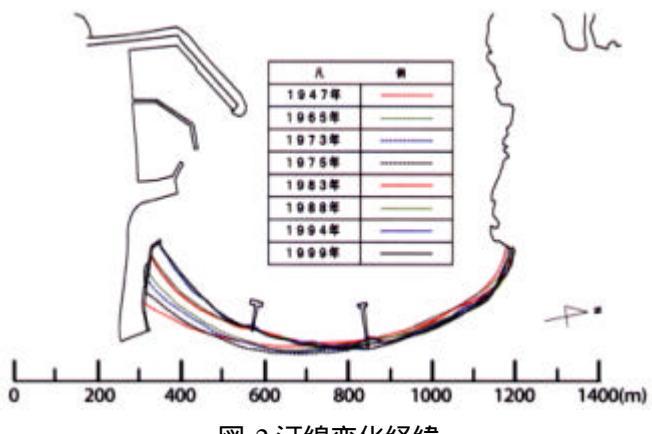
図-2 汀線変化経緯

(1)空中写真解析:図-2に全8回の空中写真を整理して 求めた汀線の位置を示す.南側の海浜では防波堤によ って来襲波の遮蔽域となるため汀線の前進が見られ、 北側の汀線は後退を続けている。図-3は,汀線変化の 少ない中央部の測線No.800を境に南北に二分し,年ご との汀線変化量の平均値を算出しそれを累積して示し たものである.南側は堆積が進んでおり1999年時点で

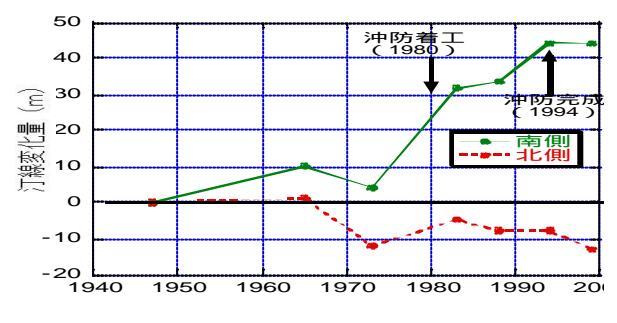
図-3 平均汀線変化量

は平均43mの前進,北部では平均13mの後退が起こった.このうち1947年,1999年の空中写真について汀線の変化状況をのべる(写真-2).1947年当時高浜港は無く汀線の幅はほぼ一定していた.1999年にはすでに沖防波堤が完成し,来襲波浪の遮蔽域となる南側の海浜は大きく汀線が前進し測線NO.360付近では1947年当時の汀線に比べて約130m前進した.また高浜川河口部では堆積した海浜砂が波浪や風により導流堤を超えて河川に堆積するため,河口閉塞・航路埋没を生じた. 一方,北側の海浜では更に侵食が続き,1999年時点では測線NO.1100で1947年当時の汀線に比べて約25m後退し,冬季に越波による被害が増大した.

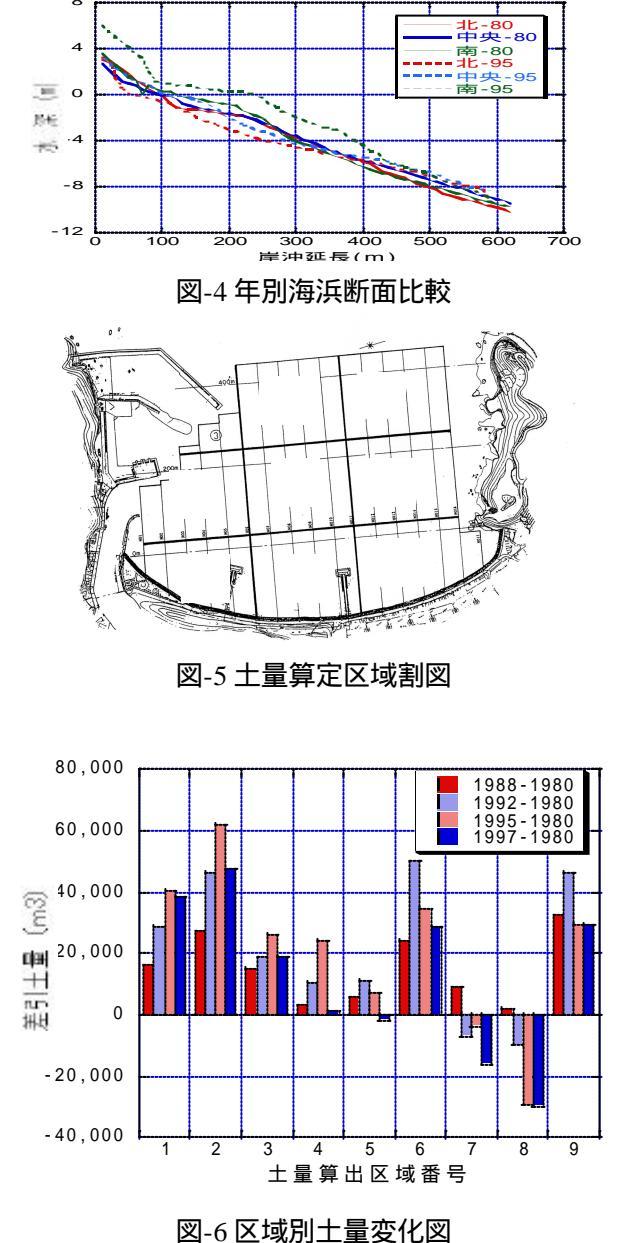
写真-2空中写真の汀線変化経緯 (2)深浅測量解析:湾内の海底断面を南北と中央の3カ 所を対象とし1980年と1995年を比較したのが図-4であ る.1995年には南部では汀線付近で約100mから150m のフラットな地形が現れる一方,北側では侵食が進行 し海浜断面が低下している様子が現れている.

次に,湾全体の海底土砂の経年変化量を把握するため-15m以浅の土量比較の範囲を図-5示す.土量の算 出は深浅図をもとに平均断面法によった.図-6はその 結果である.1980年と1997年の比較では侵食区域は 湾中央部の No. と北側の No. ・ で合計約45,000 m<sup>3</sup> であり 堆積区域は南側の No. ・ で合計約 86,000m<sup>3</sup> と空中写真汀線変化の結果と対応している.また,湾 口部の No. ・ でも堆積を示している.なお,流入 河川の高浜川の流域面積は約 25km<sup>2</sup> と小さく,土砂流 出量は 1985 年に建設された高浜ダムによりさらに減 少していると思われる.
