RC 中空ホロー桁の炭素繊維シート接着補強効果

九州工業大学工学部 学生会員 池田 憲司 九州工業大学 正会員 幸左 賢二 新構造技術(株)大阪支店 設計部 正会員 粟根 聡 九州工業大学 非会員 宇野 裕教

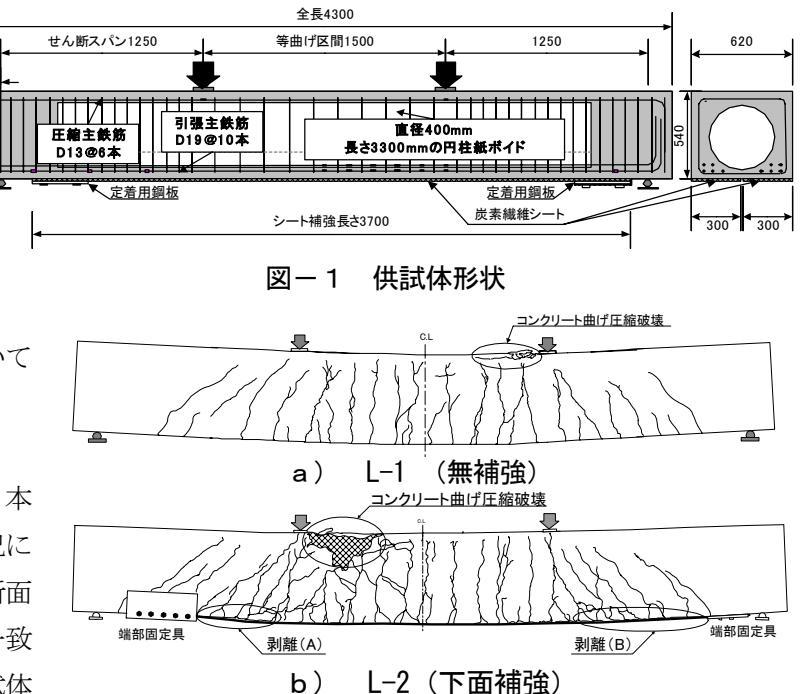
図-4に、シートの剥離状況を示す.また、写真-1 に、シート剥離の状況を示す.補強した炭素繊維シート は FRP 材として用いたために供試体に接着した直後か ら、小さな空隙が数カ所で確認された.荷重を載荷して

から徐々にそれらの空隙部分の剥離が進展し拡大した.その後, 1050kNで左側せん断スパン間の中央から支点端部に向かって一 気に剥離が進展し,1070kNに達すると右側でも剥離進展が確認さ れ,最終的には左右せん断スパン間で大部分のシートが剥離した. これは,両端のシートが剥離したのち最大荷重を示していること から,左右のせん断スパン間のシート剥離が供試体の耐力に大き く依存していると考えられる.
