衝撃荷重を受けた補強土構造物の変状特性と破壊形態に関する検討

九州大学工学部	学	○庄村	和剛
九州大学大学院	F	落合	英俊
九州大学大学院	Æ	安福	規之

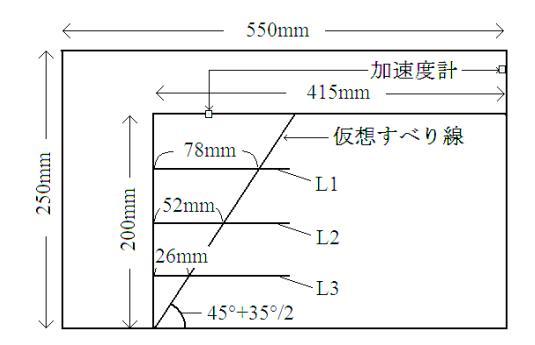
図-1 補強土模型地盤概略図

模型地盤は幅 415mm×高さ 200mm×奥行き 100mm とし、土槽の側面 はアクリル板で出来ている。補強土模型地盤の補強材については市販の方 眼紙を用い、クーロンの主働破壊状態より想定されるすべり線より 100mm 定着長をとったものと、想定したすべり線より内側に 10mm 短く なるようにしたものの 2 通りを検討した。加速度計を図-1 のように土槽 内に一箇所、壁面から 50mm の模型地盤内に 1 箇所設置した。

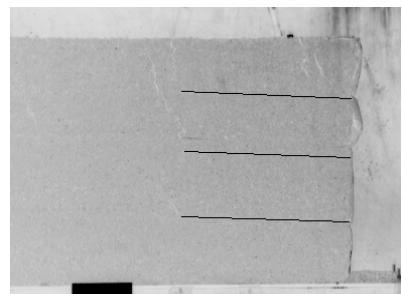
$\boxtimes -2$ Case 1(f1: α =12.66m/s²)

図-2、図-3、図-4は定着長が十分にある Case 1 での各衝撃荷重が作用してから 0.15(300/2023)秒後の画像である。 また、図-5 は Case 1 での壁面上端部の水平変位量を壁面高さで割ったものの各衝撃荷重作用後の経時変化図である。 衝撃荷重作用後すぐに変位が始まり、その収束は加速度に依存していることがわかる。fl(a=12.66m/s²)ではほとん ど変状がみられないが、f2(a=14.66 m/s²)になると補強範囲内にすべり線が確認できるようになり、盛土の前面部が 変位している様子がわかる。さらに f3(a=14.53m/s²)では f2(a=14.66 m/s²)と比較して水平変位がより大きくなってい るが、これは最下段の補強材から天端に向けて大きくすべり線が入っており、補強範囲の土塊全体が衝撃荷重によ る慣性力で前方に変位しているためと考えられる。図-6 は各衝撃荷重における壁面水平変位と所定の壁面高さとの 関係図である。いずれの高さにおいても加速度が増加すると、水平変位量は増加している。また底面からの高さが 増加するにつれ、水平変位量が増加していることがわかる。

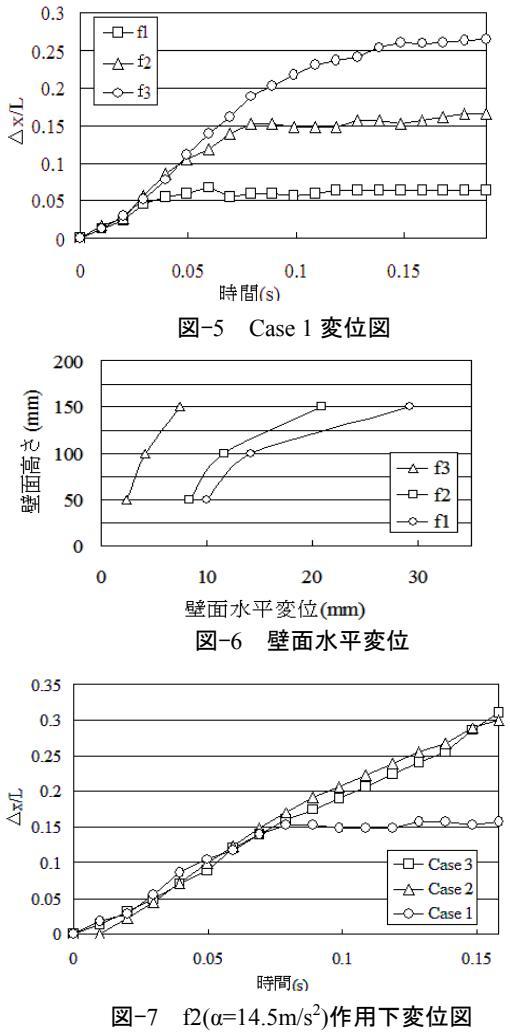
定着長がない Case 2、無補強の Case 3 の場合、盛土は最初に大き くすべり線が入ったあとに、そのすべり線内にある土塊全体に亀裂が 入り、亀裂によって分割された土塊の一つ一つが最初に生じた亀裂部 分から土塊自身の慣性力によって切り離されるようにして盛土全体が 破壊した。図-7 は f2(概略加速度 14.5m/s²)での壁面上端部の水平変位 量を壁面高さで割ったものの衝撃荷重作用後の経時変化図である。 Case 2 は Case 3 のときとほぼ同じような変状を示しており、定着長が ない場合の補強材の効果はないと考えられる。図-4中に示した数字は、 定着長を十分にとった Case 1 でのすべり線の入る順番を示している。 Case 3 と同様に後背部からすべり線が現れるが、最初に大きくすべり 線が入っても補強材の定着長が十分にとられており、各層で土塊が前 方に変位することはあっても、補強材の引張りにより土の動きが拘束 され盛土全体が崩壊することはなかった。また、最初に生じたすべり 線はクーロン主働土圧で想定されるものより、後背部に発生した。
