構造解析と画像処理を用いた力学的原因によるひび割れの評価法に関する基礎的考察

九州大学大学院 学生会員 〇梶原 尚平 正会員 園田 佳巨

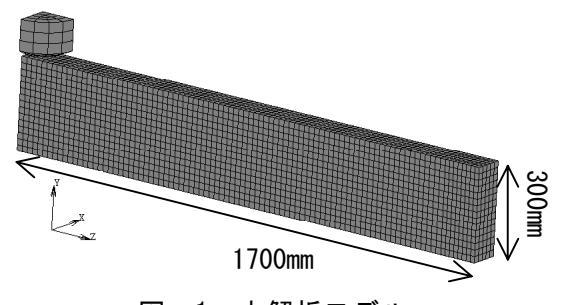
図-1 本解析モデル

本解析に用いた有限要素モデル,材料定数を図-1,表-1に 示す.解析対象には主鉄筋(D19)およびせん断補強筋(D6) が配置され、コンクリート要素は8節点ソリッド要素,鉄筋要 素については2節点トラス要素でモデル化を行った.総節点数 及び総要素数は7239,9042となっている.解析に用いた鉄筋の 構成則はバイリニア型の弾塑性モデルとし、コンクリートの構 成則は圧縮側にはバイリニア型の弾塑性モデル,引張側はひず み軟化の影響を考慮したモデルを用いた.なお、本解析では重 錘(質量400kg)を衝突速度7m/s で矩形 RC はりに衝突させた.

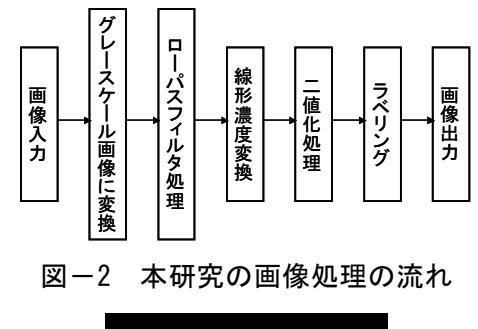
図-3 ひび割れ画像

写真-1に示す実験時に撮影されたコンクリート表面部の状況を原画像として、図-2のような手順でひび割れ画像を抽出した.なお、今回のひび割れ抽出領域は、写真-1に示すように矩形 RC はりの中央から幅 320mm×高さ 300mm とした.画像処理によるひび割れ画像を図-3 に示す.

解析による結果と画像による結果をマッチングした結果を図-8に示す.ひび割れ密度に関しては、図-3と比較してひび割れ部 が良好に抽出されており、解析によりひび割れ領域を把握できる ことが示せた.一方、ひび割れ方向については実験値と一致する 領域が離散的に得られたため、局所的にひび割れ方向が異なるこ とがわかった.今後、判定領域の大きさを大きくすることで、ひ び割れ密度と方向の適合度を評価し、最終的には、実構造物のひ び割れ状況の解析的な予測法について検討していく予定である.
