長崎県の沿岸部に架設された鋼橋維持管理のための腐食損傷データベース

長崎大学工学部	学生会員	○植木達也	長崎大学工学部	フェロー	岡林隆敏
長崎大学工学部	学生会員	西岡純一	長崎大学工学部	学生会員	徳重 廣

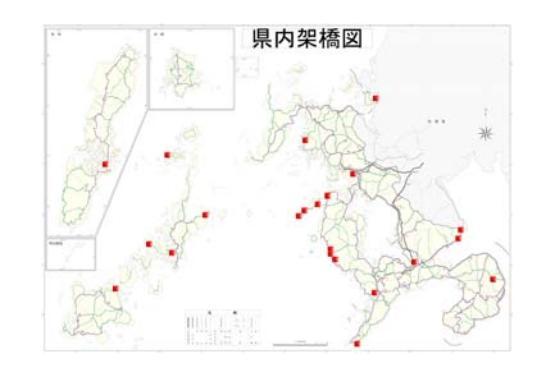
図-1 長崎県の海に面した鋼橋の分布図表-1 対象橋梁リスト

長崎県は海岸線が長く,橋梁が数多く存在する.各 土木事務所間でデータの共有をすることが難しく,そ の全ての橋梁に対して腐食などの損傷状況の把握を行 い,適切な維持管理を行うのは容易ではない.そこで 腐食状況,補修状況などの情報を閲覧できるデータベ ースが必要不可欠である.今回はモデルとして長崎県 内の渡海橋の内,鋼橋を22橋取り挙げてデータベース モデルを製作した.図-1に今回データベースの対象に した渡海橋を中心とした鋼橋の分布図を示す.表-1に 橋梁名と橋梁延長,架設年次,渡海橋の有無を示す.

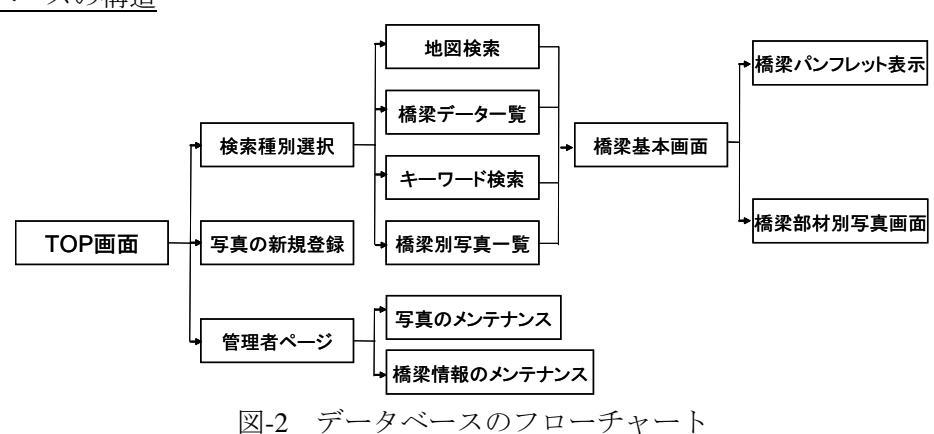
長崎県沿岸部腐食損傷データ ベースのシステムの概要を示す. まず画面構成については,図-2 のようなフローでデータベース は構成されている.以下に,この データベースの主な3つの機能 ついて説明する.

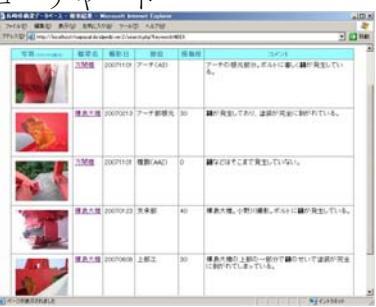
覧からそれぞれ検索することができる.図-3は錆というキーワードで検索 した結果である.各検索方法で検索するとまずそれぞれの検索に該当する 写真が表示され、そこから橋梁ごとの基本ページが選択することができ、 橋梁の諸元データ、図面、PDF化したパンフレットを閲覧することができ る.図面をクリックすると図-4のように登録されている写真が時系列ごと に表示され、図面にあるボタンを選択することで部位別にソートして表示 することができる.目的の写真をクリックすると、図-5のような写真詳細 画面が表示されるようになっている.

図-3 キーワード検索結果画面

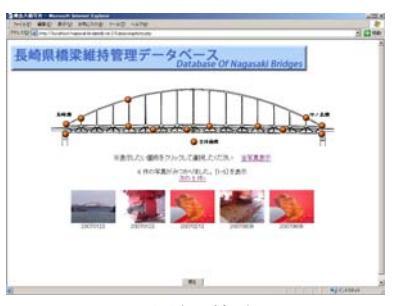
図-4 橋梁基本画面

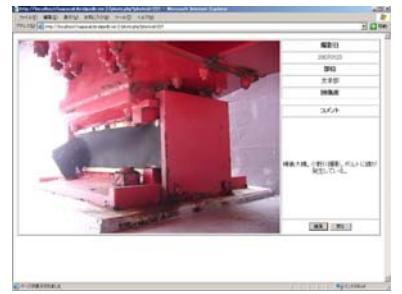
図-5 写真詳細画面

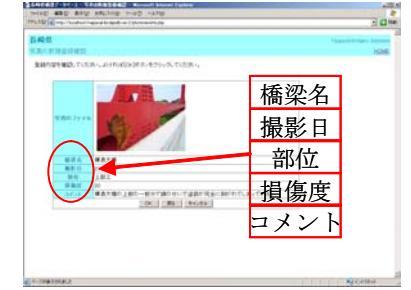
Top 画面から点検写真の追加登録を選択すると,図-6のように橋梁の損 傷した部分の写真を登録することができる.登録された写真はサーバに保 存される.登録時には写真だけでなく橋梁名,登録日時,部位,損傷度, 撮影者のコメントの諸情報を登録することができ,検索の際のインデック スや写真の特長を捉えたりすることができる.

図-6 写真の新規登録画面
