既設コンクリート構造の SIBIE 法による欠陥評価

熊本大学工学部環境システム工学科 学生会員〇田篭慶一熊本大学大学院自然科学研究科博士前期課程 学生会員 山田雅彦熊本大学大学院自然科学研究科博士前期課程 学生会員 大久保太郎熊本大学大学院自然科学研究科教授 正会員 大津政康

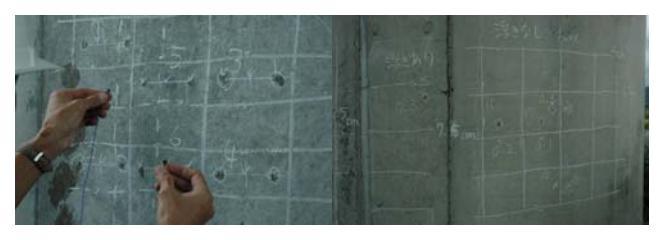
図-1 測定点の写真

八代日奈久道路・平山日奈久高架橋の橋脚耐震補強 が施されている箇所を実験対象とし、SIBIE 法の適用 によりひび割れ深さと内部の剥離箇所の検出を行った。 その写真を図-1 に示す。実験項目は、インパクト入力 試験および表面法による弾性波速度試験である。これ らの実験内容について以下に示す。

ひび割れ部については、ひび割れを挟んでそれぞれ 50 mmの位置に衝撃入力点と加速度計による検出点を設 けた。剥離箇所では、剥離部直上を衝撃入力点として、 入力点を挟んで間隔 50 mmで検出点を設けた。測定は、 全ての測定箇所において 5 回実施し、測定中には検出 波形を目視で確認し、雑音と認識された波形データは 除去することにより、各測定点で5 個の波形データを 収録し、その実験データをもとに対象構造物の SIBIE 解析を行った。

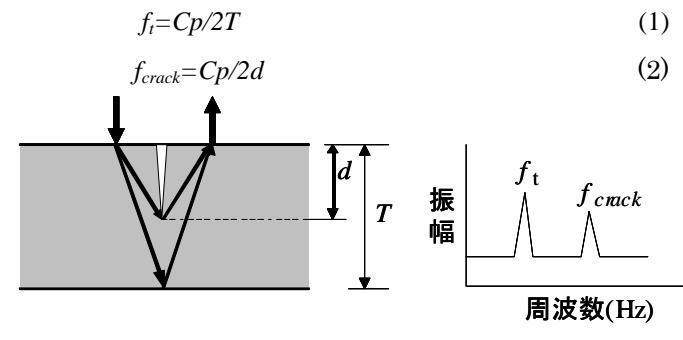
インパクトエコー法によれば図-2 に示すように板厚 による共振周波数 f_{i} 、内部欠陥反射による f_{crack} が出現す るとされている。供試体中を伝わる P 波の伝播速度を C_p とすると、出現するピーク周波数は図-1 に示す値を 用いることにより以下の式で表される。

図-2インパクトエコー法における欠陥検出の原理 周波数スペクトルのピーク周波数は、理論的には入

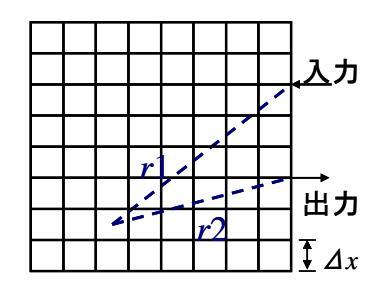
図-3 SIBIE 解析イメージングモデル

力された弾性波が不連続面で反射することにより生じ る。しかし、実際には様々なスペクトルピークが現れ、 どれがft.fcrackであるかの判断は困難である。そこで、 供試体断面での弾性波の反射位置を画像化するために スペクトルイメージング: SIBIE(Stack Imaging of spectral amplitudes Based on Impact Echo)という画像処理法を考 案した。まず手順としては図-3 に示すように解析対象 の断面を正方形要素に分割しモデル化する。次に、分 割された各要素の中心からの弾性波の反射による共振 周波数を求める。その際、弾性波は入力点から要素中 心そして出力点といった伝播経路を通るが、その最短 伝播経路をRとすると式(3)のように表される。その周 波数における相対振幅値を、インパクトエコー法によ って得られた周波数スペクトルから算出し、足し合わ せることによって要素値とし、各要素からの反射の強 さとして 2 次元画像化して表される。また解析におけ る上限周波数は40kHzとした。

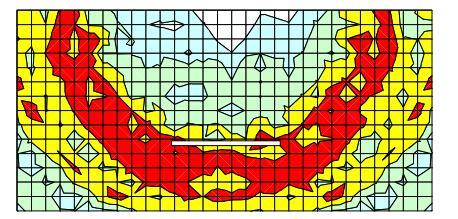
図-4 剥離がある箇所の SIBIE 解析図

SIBIE 解析においては、図-4の結果では、剥離部と 見られる 100 mm付近から下方 20 mmにわたって強い反射 が見られ、これが剥離の幅ではないかと考えられる。 図-5の継ぎ手部でひび割れと剥離が混在する箇所で は、100 mm付近と浅い位置で二つの反射が見られた。た だ、ひび割れと考えられる浅い位置での反射は浮きの 反射と比べて弱くなった。図-6の結果では、図-4と 同様に 100 mm付近に強い反射が見られた。これらの結 果より剥離部は鉄筋かぶり、鉄筋の存在、PC ケーブル に関係なく浮きとして検出でき、ひび割れについては ひび割れ深さとその奥の剥離とも検出可能であること が明らかになった。
