海洋環境下に2年曝露したシラスコンクリートの塩害抵抗性に関する実験的検討

鹿児島大学	学生会員	中島正志	鹿児島大学	正会員	武若	耕司
鹿児島大学大学院	学生会員	中崎豪士	鹿児島大学	正会員	山口	明伸

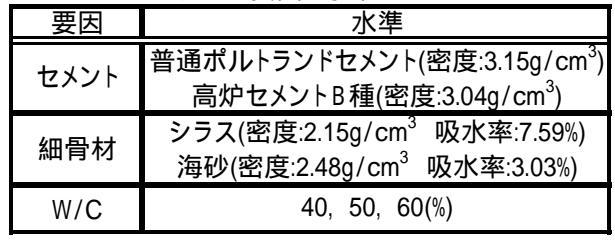
供試体の要因と水準を表 - 1 に示す。セメントに普通 ポルトランドセメント(以下 OPC)および高炉セメント B種(以下 BB) 細骨材にシラスあるいは海砂を用いた コンクリートをそれぞれ W/C40、50、60%の3水準で作 表-1 要因と水準

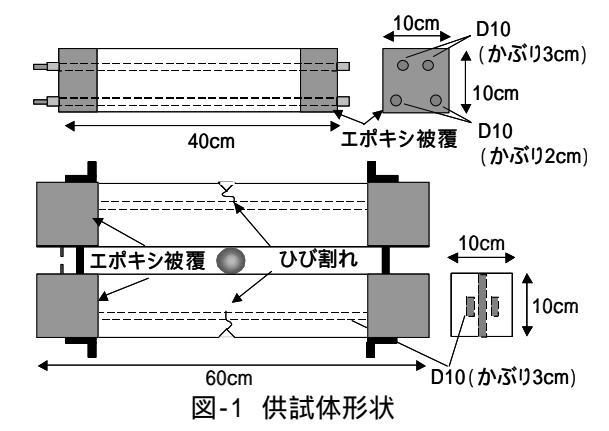
製した。供試体形状は図 - 1 に示すような 10×10×40cm および 10×10×60cm の角柱供試体であり、10×10×60cm 供試体については幅 0.2mm を目標として初期ひび割れを導入し、拘束した状態で曝露に供した。暴露場所は、鹿児島県錦江湾谷山港内の海洋曝露場の干満帯および海上大気中であり、曝露期間は最長 10 年の予定である。いずれの供試体についても、曝露中は鉄筋自然電位を定期的に測定し、所定の期間経過後に鉄筋腐食調査のための解体を行い、鉄筋の腐食面積率や腐食減量の測定を行った。また、JCI-SC4 に準拠して全塩化物イオン濃度を供試体の深さごとに測定した。なお、本報告では、干満帯に2年間暴露された供試体の解体調査結果を示す。

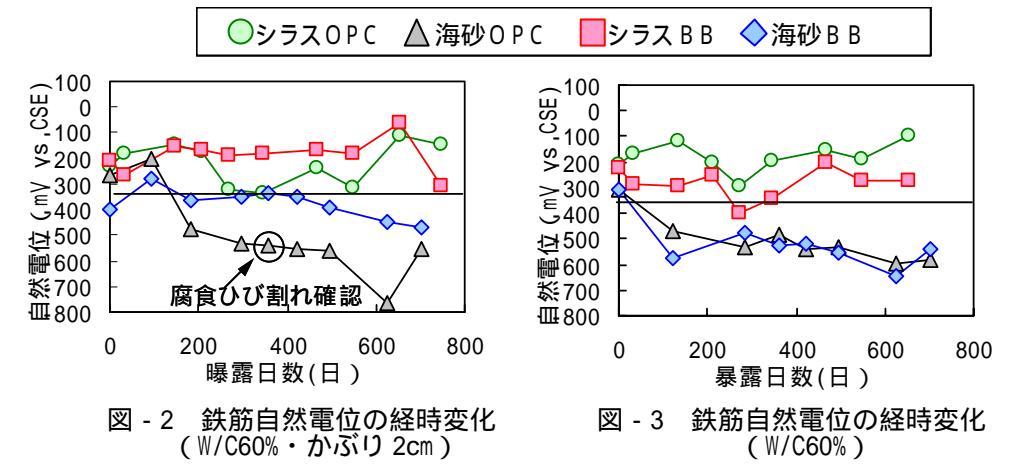
図 - 2 に一例として、 W/C60%のコンクリート を使用した 10 × 10 × 40cm 供試体中のかぶり 2cm 鉄筋の自然電位測定 結果を示す。OPC を使用 した海砂コンクリートに ついては曝露してから 6 ヶ月経過後に腐食判定値

である-350 mV を下回り、約1年経過した時点で鉄筋腐食に起因すると思われるひび割れを確認した。一方、シラスコンクリートについては、暴露2年を経過した時点でも未だ腐食判定値より貴な電位を示しており、腐食ひび割れも確認されていない。図-3には同様に、初期ひび割れを導入した10×10×60cm供試体において測定した鉄筋自然電位の経時変化を示す。初期ひび割れが存在することにより OPC を使用した海砂コ

ンクリートについては、曝露 してから3ヶ月で自然電位に 急激な卑変が生じ、その後も 卑な値を示し続けている。一 方、シラスコンクリートにお いては、自然電位は依然とし て貴な値を示しており、極め て腐食性の高い環境にあるに もかかわらず鉄筋は健全な状 態と推測された。なお、以上 のような傾向は、BBを使用 したコンクリートの場合でも 同様であった。

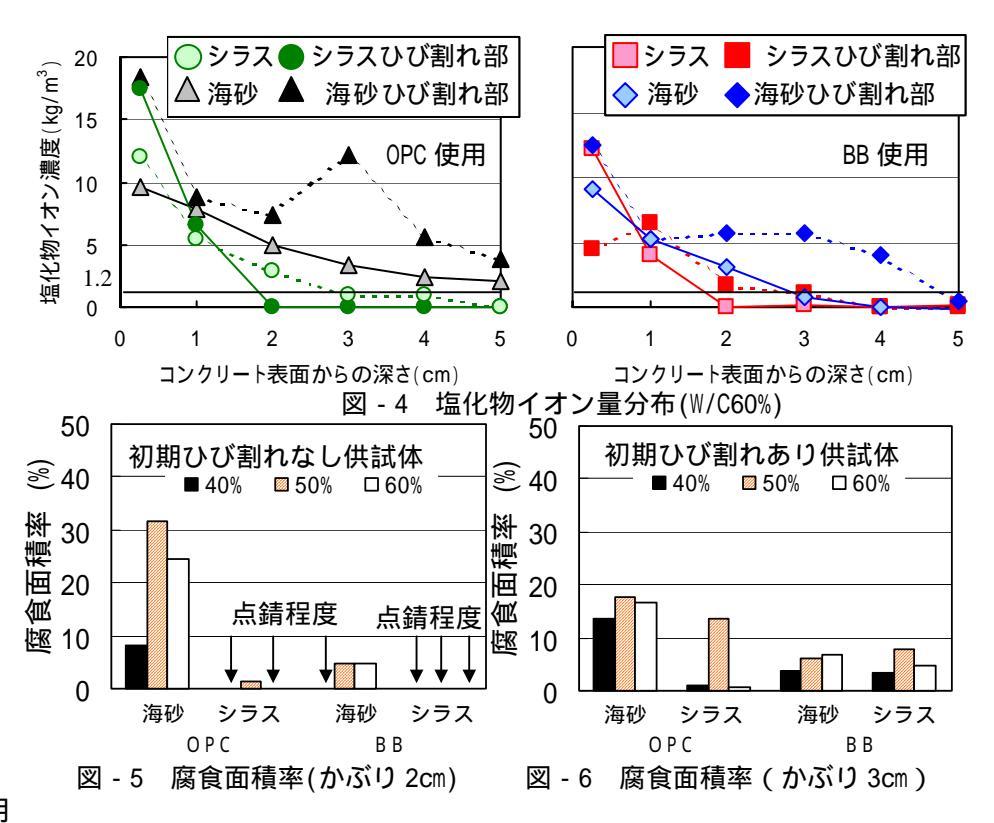
図 - 4 に、供試体中の塩化 物イオン量分布の一例として、 W/C60%コンクリートにおけ る測定結果を示す。OPC を使用

した海砂コンクリートでは、初期ひび割れのない場合でさえ、相当深い位置まで腐食発生限界量である 1.2kg/m³を超えて塩化物イオンが蓄積している状況が認められた。これに対してシラスコンクリートにおい ては塩化物イオンの浸透が表面から 1cm 程度で留まっており、鉄筋位置に相当する深さでは 0 から 0.02kg/m³ と塩化物イオン量は極めて少ないことが確認された。また初期ひび割れが存在した場合でも、海砂コンクリ ートと比べてシラスコンクリート中の塩化物イオンの浸透量は少なく、塩化物イオンに対して高い遮塩性を 有していることが確認された。セメントの違いによる比較では、BB を使用することで OPC 使用の場合に比 べ,相対的には塩化物イオン量の浸透量が少なくなっているが、シラスと BB を併用しても相乗的な効果ま では期待できないようであった。
