鉛直力の増減によるローラー支承部の破壊形状に関する研究

九州大学大学院 学生員 〇下野 将樹 九州大学大学院 正会員 崔 準祜 九州大学大学院 フェロー 大塚 久哲 オイレス工業株式会社 正会員 長田 修一

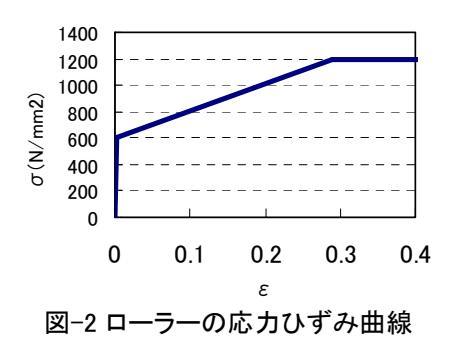
図-1に解析モデルのモデル図を示す.解析モデルはローラー(弾塑 性体),上支圧板(剛体),下支圧板(剛体)により構成されており, 全て6面体ソリッド要素によりモデル化した.支圧板には拘束条件 を与えており,上支圧板は鉛直方向のみを自由,下支圧板はX軸方 向のみを自由とし,他は固定とした.また,ローラーと支圧板の接 触摩擦係数μは0.15とした.図-2にローラーの応力ひずみ曲線を示 す.相当塑性ひずみによる終局の判定を行い,ローラー細径部の相 当塑性ひずみが単軸引張状態における終局値となったときをロー ラーの終局と想定した.材料諸元は**表-2**に示すとおりである.

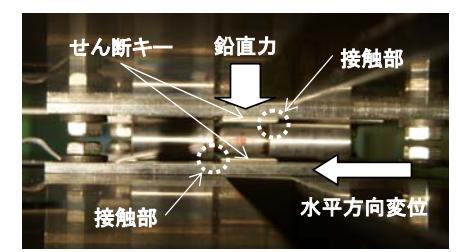
写真-1 実験供試体

写真-1に既往の研究で行った実験供試体の設置状況及び載荷方法 の概要を示す.載荷方法については、支圧板に対して鉛直力を与え た状態で下支圧板に水平方向変位を与え、せん断キーとローラー部 を接触させることによりローラー細径部が引張荷重を受ける方法と した.検討ケースを表-1に示す.鉛直力をパラメータとし、各ケー スにおけるローラーの破壊形状に関して検討を行った.

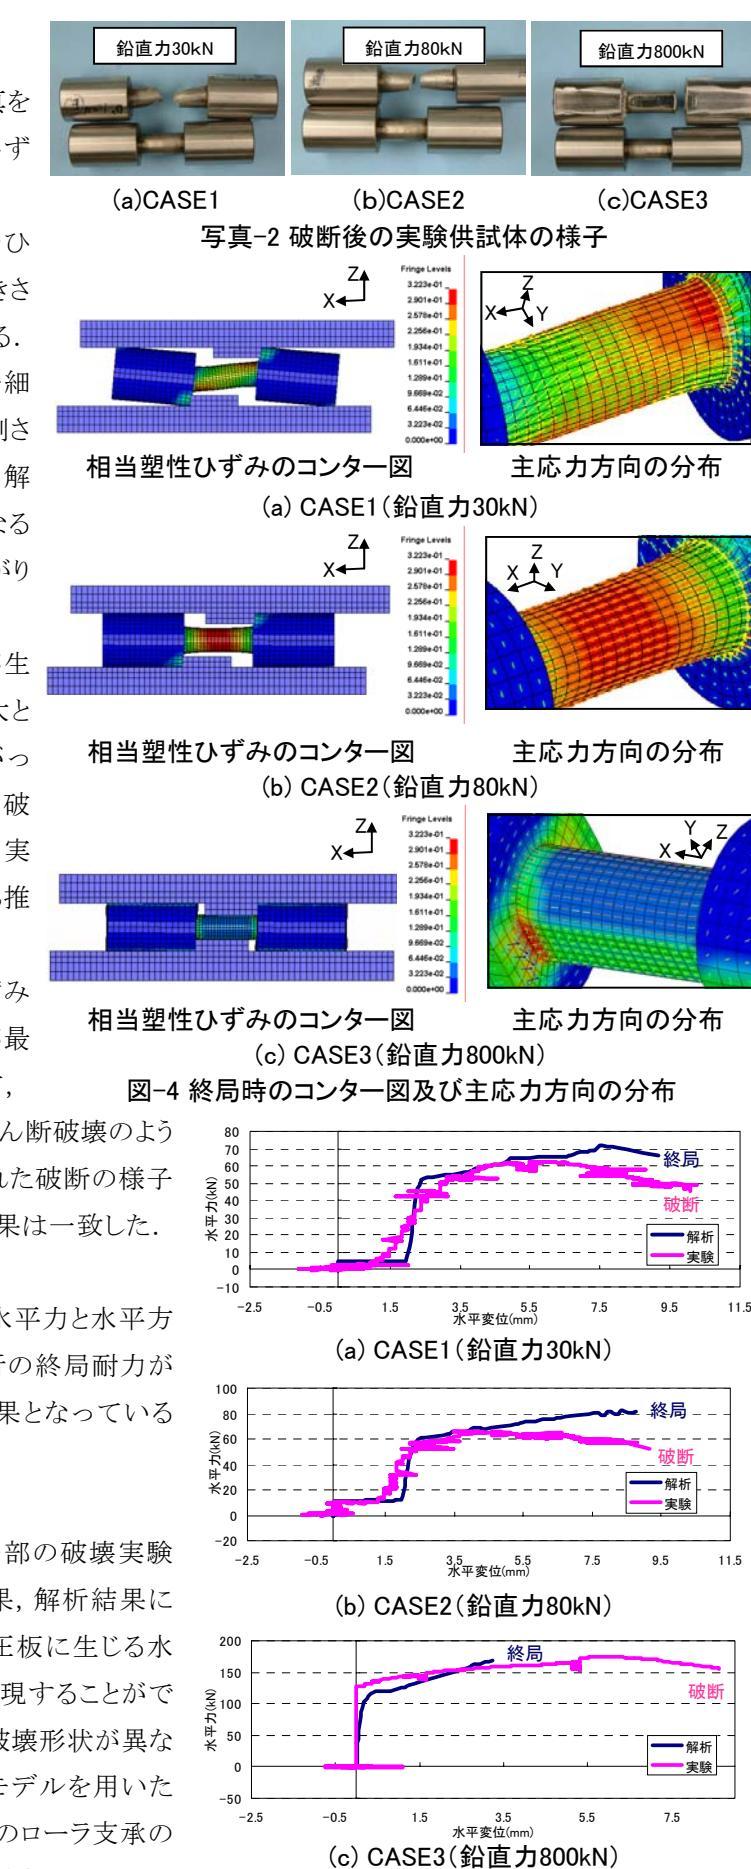
図-5 支圧板に生じる水平力と水平方向変位の関係

図-5に、各検討ケースにおける支圧板に生じる水平力と水平方 向変位を比較した結果を示す. CASE1,2では解析の終局耐力が 大きく、CASE3では解析の終局変位が小さい結果となっている が,実験結果を概ね再現できているといえよう.

本研究では,鉛直力をパラメータとしたローラー部の破壊実験 に対する弾塑性有限要素解析を行った. その結果, 解析結果に より推測されるローラーの破断メカニズム及び支圧板に生じる水 平方向変位と水平力の関係は実験結果を概ね再現することがで きた.したがって、鉛直力の増減によりローラーの破壊形状が異な るということが明らかとなった. 今後は、この解析モデルを用いた 検討により,福岡県西方沖地震による既設曲線橋のローラ支承の 被害がどのような応力状態において生じたのか検討する.
