## 飛来海塩環境下における上路トラス橋の構造部材のミクロ腐食環境評価に関する研究

貝沼 重信

九州大学	学生会員	〇林	秀幸	
	学生会員	山本	悠哉	
西日本高速道路株式会社		今村	壮宏

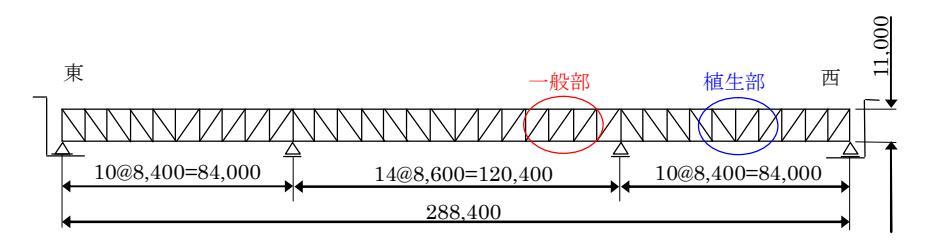
(a)億首川橋梁側面図

(Lat.26°47'N,Long.127°93'E)で実施した.モニタリング鋼板には 60×60×3mm の普通鋼板を用いた.モニタリング鋼板 はアクリル板に貼付して,一般的および植生部における対象部位に設置した.アクリル板の設置箇所は図-1 に示す. 暴露 期間は 2010 年 5 月から 2011 年 5 月の 1 年間とした.大気腐食環境は Fe/Ag 対の ACM 型腐食センサを前述したアクリル 板に貼付することでモニタリングした.また,温湿度センサを部材の上面および下面に各 2 個設置することで,温湿度を モニタリングした.大気暴露試験後の試験体の腐食生成物厚 tmean(mm)は,電磁式膜厚計(測定精度:±1µm,分解能:1µm

2. 大気暴露試験 大気暴露試験は飛来海塩環境下にある海岸線から約1.5km に位置する上路トラス橋の億首川橋梁

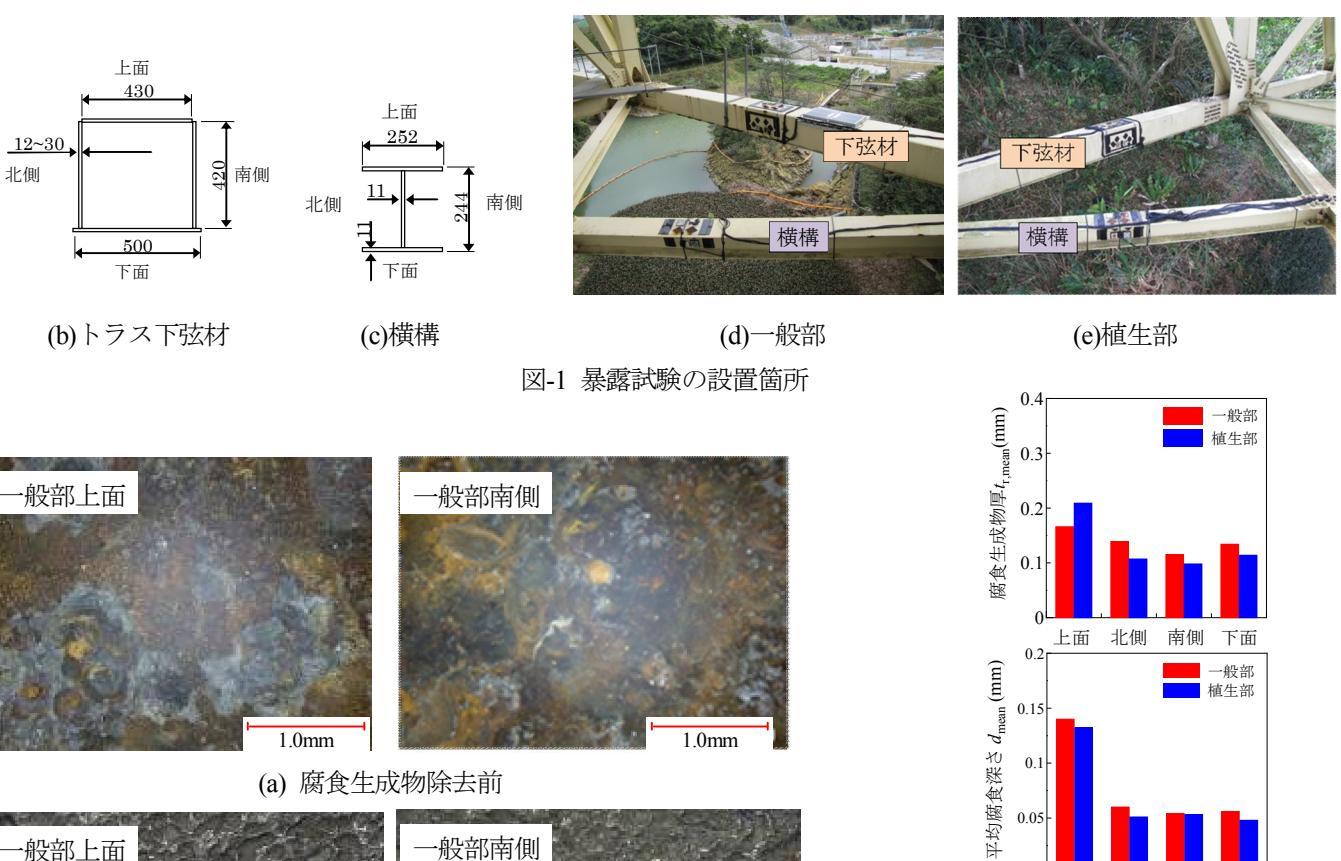
図-3 下弦材の試験結果

3. 試験結果 一般部の平均温度、最高温度および最低温度は、それぞれ 22.1℃、28.9℃および 14.2℃であった、一方、 植生部については、それぞれ21.8℃、28.4℃および13.9℃であり、一般部と植生部の温度の差異はほとんど無かった.ま た、一般部の平均湿度、最高湿度および最低湿度についてはそれぞれ 80.9%、86.3%および 73.8%であり、植生部につい ては、それぞれ 83.7%、89.5%および 75.6%であった. これらの結果から植生部の湿度は一般部に比して高いと言える. これは、植生部では太陽光が当たりにくいことが原因として考えられる.腐食生成物除去前後の表面状態を図-2に示す. 腐食生成物除去前の腐食表面は、一般部北側、南側および下面と比較して、一般部の上面では層状の腐食生成物の形成・ 剥離が生じており、局部腐食も発生していた.また、腐食生成物除去後の一般部の上面における腐食表面は、一般部南側、 北側および下面に比べて起伏が大きくなっている.これらの傾向は、植生部についても同様であった.下弦材の腐食生成 物厚 trmean, 平均腐食深さ dmean および日平均電気量 q(C/day)を図-3 に示す.また, Fe/Ag 対 ACM センサは暴露開始後の約 3ヶ月で経時劣化により出力が著しく低下していた.そこで,暴露開始後の3ヶ月間の出力を用いて日平均電気量gを算 出した. 腐食生成物厚 t<sub>rmean</sub>, 平均腐食深さ d<sub>mean</sub>および日平均電気量 q は, 一般部, 植生部によらず部材上面が最も大き くなっている.一方、北側、南側および下面については、同程度となっている.これは、部材上面では降雨が他の面に比 して滞水時間が長いことに起因すると考えられる.また、北側や南側では、それらの面に付着した飛来海塩が、降雨によ り洗浄されたことで、腐食進行生が低くなったと考えられる.腐食生成物厚 trmean と平均腐食深さ dmeanの関係、および日 平均電気量 q と平均腐食深さ  $d_{mean}$ の関係をそれぞれ図-4 および図-5 に示す.  $d_{mean}$ は、 $t_{r,mean}$ やqと比較的高い相関性があ ることから、 $t_{\text{rmean}}$ あるいはqを測定することで、 $d_{\text{mean}}$ を推定できるものと考えられる.
