自己組織化マップを用いた耐火煉瓦の内部欠陥の評価法に関する基礎的考察

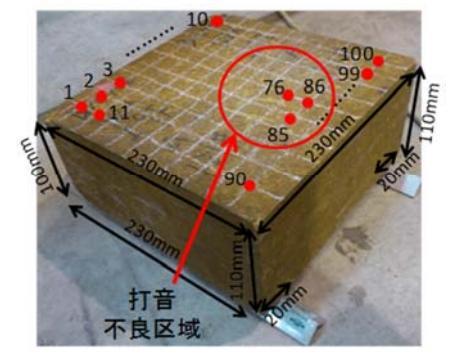
図-1 耐火煉瓦供試体

実験対象は、図-1に示すような台形断面を持つ耐火煉瓦で、両端から2cm の位置を金属棒で単純支持している.図-1中の円形領域内は、ハンマーに よる打撃時に異音が発生したため欠陥部であると推測される.まずは供試体 の音圧特性と周波数特性を把握するために、供試体表面を2cm間隔で格子 上に区切り、その格子点を入力荷重の測定が可能なインパルスハンマーを用 いて打撃し、打撃点から約2cm離れた位置で打音を収録した.その際のサ ンプリング周波数は48kHzとし、100個の打撃点それぞれに対し、5回打撃 を行った.

図-1 に示した打音不良区域とコンター図中の実効値比の大きい位置が一致 する結果となり、実効値比を用いて欠陥部の判別が可能であることが確認さ れた.

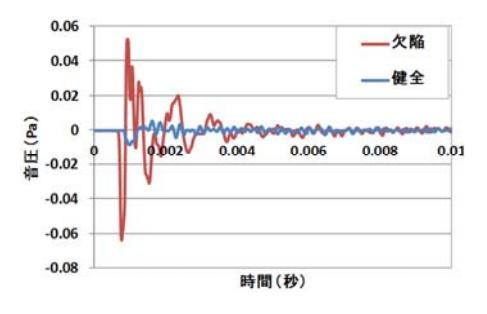
図−2 時刻歴波形

健全部(打点15)と欠陥部(打点86)の時刻歴波形の一例を図-2に示す. 欠陥部では健全部に比べ極めて音圧が大きく,継続時間が長いといった特徴 が確認された.まず,音圧と減衰性を考慮した指標である実効値比をそれぞ れの打撃点について計算した.本研究では,次式のように0.1秒までの振幅 の絶対値の和を最大荷重で除し,打撃力のばらつきを考慮した.

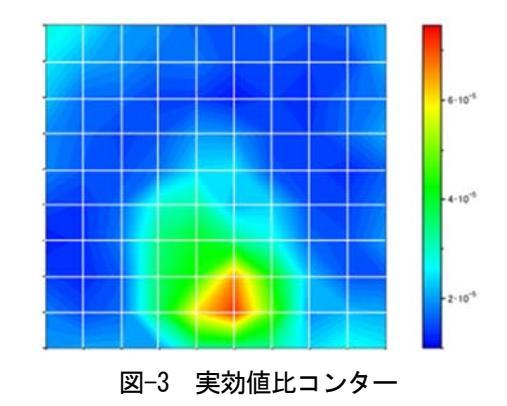
ここで、A(t)は時刻tにおける音圧、 F_{max} は打撃力の最大値である.この 式で得られる実効値比は、振幅の最大値が大きいほど、また、振幅が減衰し にくいほど大きくなる傾向を有している.次に、100 個の打撃点において算 出した実効値比をもとに作成したコンター図を図-3 に示す.この図より、

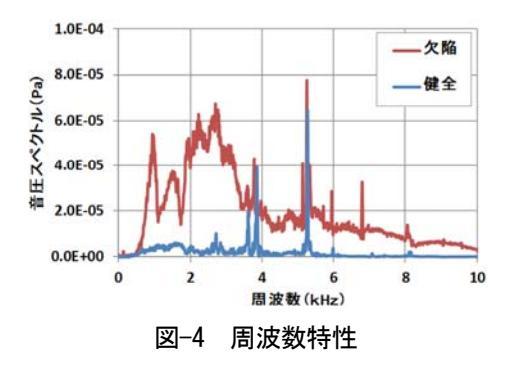
次に,実験により得られた時刻歴波形の 0.1 秒間のデータについて,500Hz のハイパスフィルタをかけ、ノイズの影響を低減した上で FFT 変換により 周波数スペクトルを求めた.健全部と欠陥部における結果を図-4 に示す. なお,実験環境におけるノイズには 500Hz 以上の周波数帯は存在していなか った.健全,欠陥部で共通して 4kHz,5kHz 付近に卓越周波数が存在するこ とから,これらが供試体の固有周波数であると考えられる.一方,欠陥部の 周波数には健全部には存在しない低周波域と 6kHz,7kHz 付近に卓越周波数 が存在していることから,これらの周波数帯の音が欠陥情報を有することが 推察された.しかし,個々の欠陥位置で得られた打音の周波数特性を検討し た結果,欠陥の有無の判別は可能であるが,具体的な欠陥状態を判定するこ とは困難であった.

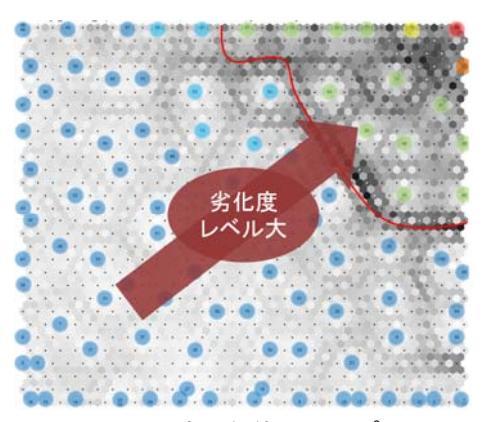
図-5 自己組織化マップ

周波数特性を用いて欠陥部を判別するために,化学分析などで測定スペクトルの評価に利用されている SOM を用いて,欠陥と健全の判別および欠陥レベルの診断の可能性について検討を行った. SOM は階層型ニューラルネットワークの一種で,入力層と出力(競合)層の2層で構成される.ここでは,SOM を作成する際に入力するデータとして,500Hz から 10kHz までの周波数スペクトルを 20Hz 毎にサンプリングした 476 個のデータ(476 次元ベクトル)を用いた.30×30の2 次元ニューロンユニットを持つ SOM 上に投影したグレーマップを図-5 に示す.この図は,ユニット間の距離がグレーレベルで示され,ユニット間の距離が遠いほど灰色が濃くなっている.さらに,SOM と図-3 との相関を取るために,それぞれの打点とコンター図の色を対応させ,実効値比の高い順に赤(打点 86),橙(打点 85),黄(打点 76),緑,水色,青で色付けしている.この図から健全部と欠陥部の区分が明瞭に行なわれていることがわかり,また,マップの右上エリアに,より実

効値比の大きい打点が配置されていることから、左下から右上に行くにつれ、健全度が低下していると推定される.
次に、欠陥部の打点における欠陥状況を調査し、欠陥状況と SOM の配置の関連性の確認を行った.まず、供試体を 2cm
間隔でダイヤモンドカッターを用いて切断することにより欠陥部の広さ、深さ、厚さの調査を行った.図-6 に供試体を
切断して測定した欠陥深さの分布を示す.また、図中に記す点は図-5 で分類した色と同様の打点であり、実効値比が大
きかった点を示している.この図より、実効値比の大きかった点は欠陥の中心部に近い位置に分布していることが分かる.
これは、欠陥域の中心であるほど亀裂部分の振幅が大きくなるためと考えられる.また、実効値比が最大の打点 86 では
5mm、次に大きい打点 85 では 6mm、次に大きい打点 76 では 4mm の深さにそれぞれ亀裂が存在し、その深さはほぼ一定
であることが認められた.また、亀裂深さが同じ打点において実効値比が大きく異なるものも存在していたため、欠陥の
深さと SOM の配置の相関を判断することは現時点では困難であった.次に、欠陥厚さに関しての検討を行った.図-7 に
一例として、実効値比が最大の点と、3 番目に大きい点を通るラインで切断した断面を示す.実効値比が最大の点、3 番目の点ともに欠陥厚さは約 1mm 程度であった.他の殆どの欠陥は、厚さが 1mm に満たない状態であったため、打撃した
際に欠陥部分に大きい振幅が発生せずに実効値比も小さくなったものと考えられる.このことから、欠陥の厚さについて
は、一定の値以上になると有意な実効値比の差として検出され、SOM の配置において識別可能であると推測される.
