赤外線サーモグラフィを用いた吹付けのり面の背面空洞の深さに関する評価

長崎大学工学部 学生会員 〇山田哲平 長崎大学大学院 フェロー会員 蒋 宇静 長崎大学大学院 正会員 李 博 杉本知史 森政信吾 学生会員 仲村公輝

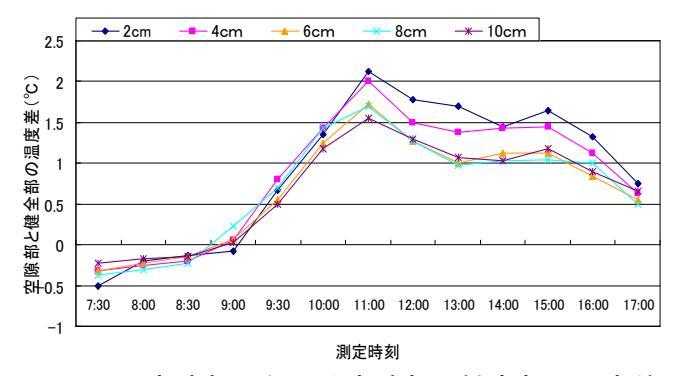
図-3 測定時刻における空隙部と健全部の温度差 (12月20日)

図-2に12月17日、図-3は12月20日の測定時刻に

おける空隙部と健全部の温度差を示す. モルタルの表面温度を評価する際、赤外線サーモグラフィにより得ら れた熱画像のうち、空隙の位置と合わせて供試体の中心部分となる領域(2500 ピクセル)を用いて解析し、 その領域の中に分布している各ピクセルの温度を平均化したものを空隙部の表面温度とした.また、図-4 に示 すように、空隙部の周りに真砂土と密着している部分を1つの領域が2800 ピクセルとなるように4分割し、 前述の空隙部の表面温度を算出する方法と同様にして それぞれを解析し、それらの4つの表面温度を平均化し たものを健全部の表面温度とした.

12月17日、20日の測定結果が共に、健全部と空隙部の温度差が大きい時間帯(16日15時、20日11時)では、温度差の値は空隙の深さが2cm、4cm、6cm、8cm、10cmの順に小さくなっている.

以上のメカニズムを考えて考察すると、空隙の深さ が 2cm の表面温度が高いのは空隙の容積が小さいため に空隙内部に熱が容易に溜まり、熱の移動が抑えられ てモルタルの表面に熱が蓄積したためと考えられる.

また空隙の深さが 10cm の供試体は背面の空隙部の容積が大きいため、モルタル表面からの熱が容易に背面の 空気へ移動し、さらに回りの地盤へ伝達する.結果的に、モルタル表面に熱が留まらないので空隙部の表面温 度が小さくなると考えられる.実験に使用した全ての供試体のモルタルの厚さは等しいので、背面の空隙の深 さと表面温度との間には明らかな相関性があることを確かめることができたと言える.

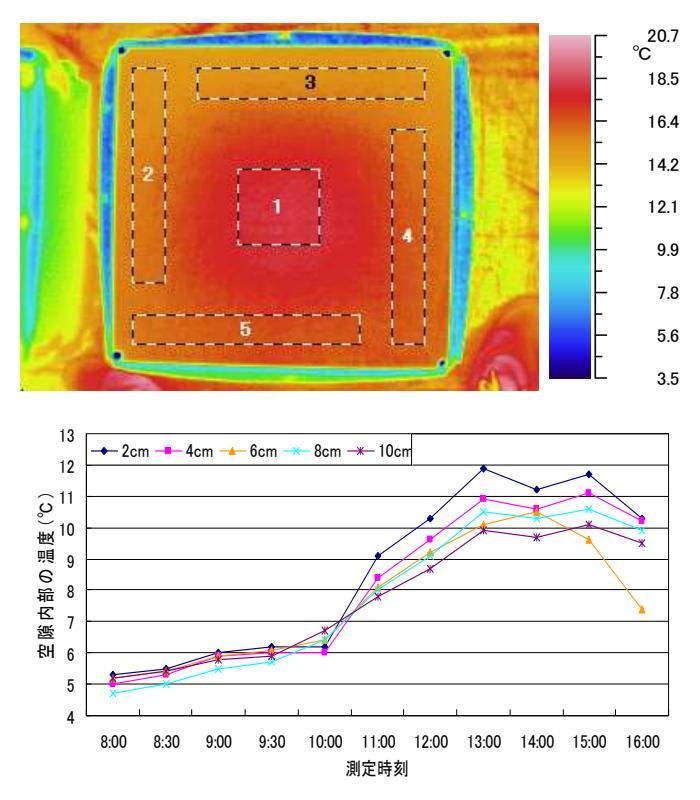
図-5測定時刻における空隙内部の温度(12月26日)

上記の結果を検証するには、熱伝対を用いて空隙内部 の空気の温度測定を実施した. 12 月 26 日朝 8 時から 16 時まで1 時間毎に測定しその結果を図-5 に示す.供 試体毎の空隙内部の温度差が現れ始めた11 時以降のデ ータから、空隙内部の温度は高い方から 2cm→4cm→ 6cm、8cm→10cm の順になっている. 完全な規則性は 見られないが、空隙の深さが大きくなるに従い空隙内 部の温度が小さくなっていることが分かる.

空隙の容積が小さい場合、内部の空気が循環しにく いために熱が周囲の真砂土に発散されず蓄積されると 考えられる.一方、空隙の容積が大きい場合、内部の 空気が循環し易いため周囲の材料と接する機会が多く なり、結果的に熱が周囲に発散されて内部の温度が低 くなっていたと考えられる.
