# 鋼板巻き立て RC 部材の点検への非破壊検査法の適用に関する基礎的研究

九州大学大学院	正会員	玉井	宏樹
福岡大学	学生会員	福田	龍之介
福岡大学	正会員	坂田	力

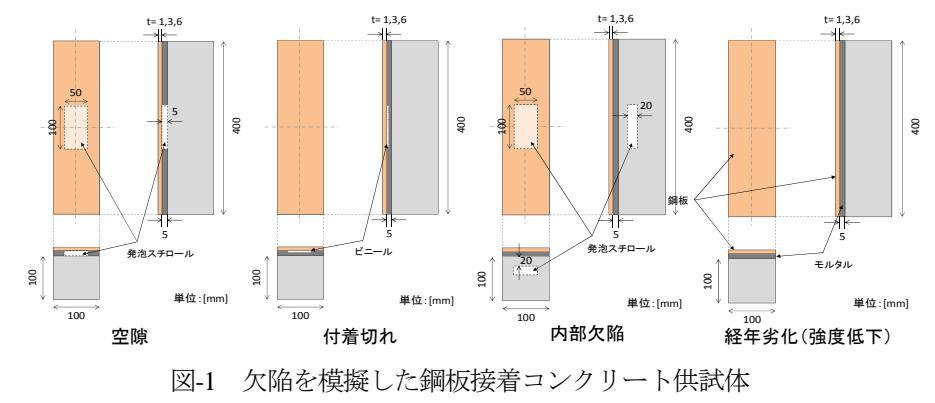
インパルえハンマー 加速度計 図-2 打撃試験のイメージ図

実験のイメージを写真-1に示す。打撃ハンマはインパルスハンマとし、打撃点は打撃面中央とする。受信センサとして加速度計(周波数範囲:2Hz~10kHz)、マイクロフォンを利用した。計測におけるサンプリング周波数は64kHz,データ数は6400とし、10回打撃したデータの平均を実験結果として採用する。打撃点から水平方向に1.5cmの位置に加速度計,2.5cmの位置にマイクロフォンを配置して計測を行った。また、本研究では打撃力によるばらつきを是正するために、インパルスハンマによって得られた入力荷重の最大値を打撃力とし、音圧と加速度のデータを打撃力で除算することによって、単位荷重あたりの値に正規化を行ったデータを実験結果として扱っている。

マイクロフォン

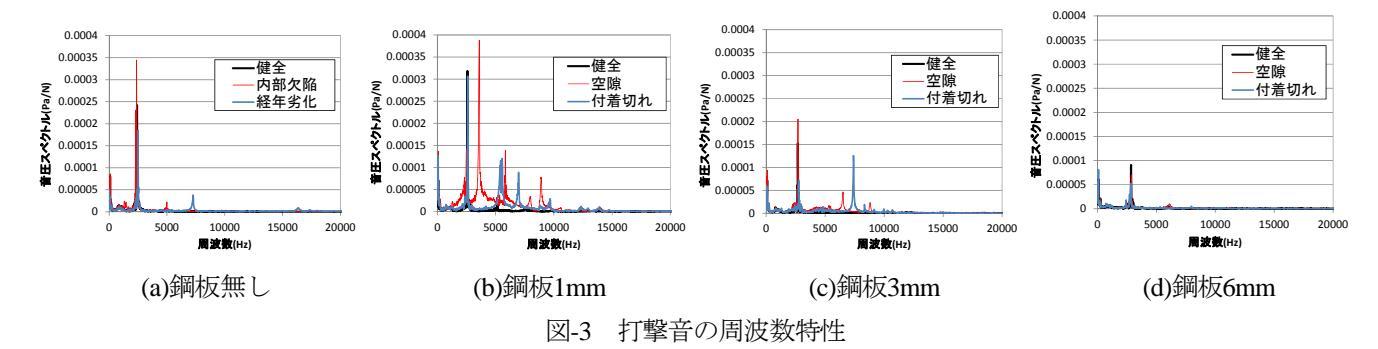
結果の一例として、図-3に打撃音の周波数特性を示す。まず、図-3(a)には鋼板を接着していなケースの結果を示しているが、鋼板を接着していない場合、内部欠陥の有無や強度にかかわらず、2.4kHzで周波数が卓越することが確認できた。 つまり、今回設定した内部欠陥の有無や強度の違いは鋼板接着しない場合でさえ、打音によって判別することは困難であることが確認できた。次に、図-3(b)~(d)にそれぞれ接着した鋼板厚さ1mm、3mm、6mmの健全、空隙、付着切れの場合

の結果を示す。これらの図から、まず、鋼板厚さが6mmになると空隙や付着切れを判別することは困難であることがみて とれる。さらに、1mmの場合に着目すると、空隙がある場合は卓越する周波数が3.5kHzと高くなるとともに、5kHz~10kHz という高周波数帯にも第二、第三の卓越周波数が表れることが確認できた。一方、付着切れがある場合は、第一の卓越周 波数は健全の場合と変わらないが、空隙と同様、5kHz~10kHzという高周波数帯にも第二、第三の卓越周波数が表れるこ とが確認できた。この傾向は、鋼板厚さ3mmの場合にも健全との差として表れるが、その差は小さくなる。以上をまとめ ると、今回設定した供試体では、鋼板厚さ1mmの場合は、空隙と付着切れなどの欠陥種別までも打撃音の周波数特性で判 別可能だが、鋼板厚さ3mmの場合は、欠陥の有無のみ判別可能と言える。紙面の関係上、割愛しているが、加速度波形に ついても同様の見解を得ることができた。

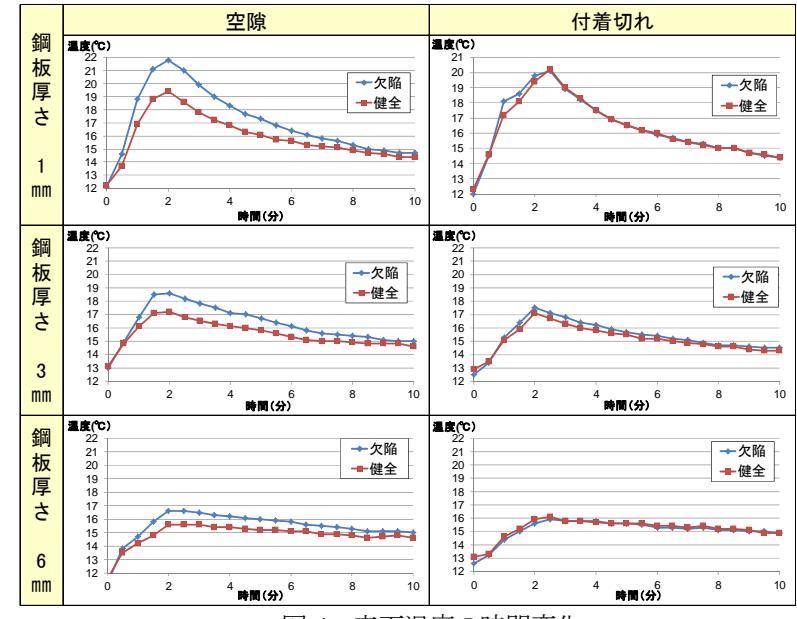
図-4 表面温度の時間変化

図-4は欠陥種類が空隙,付着切れの時の表面温度の時間変化である。実験結果より鋼板厚が1mmで欠陥種類が空隙の 場合,加熱開始直後より,欠陥部と健全部とで温度変化が出ていることが確認される。この場合,鋼板厚が3mm,6mm となっても同様の結果が得られた。これより,本研究の範囲内であれば,表面温度の時間変化により鋼板厚さ6mmであ れば,空隙の検出は可能であることが確認できた。また,鋼板厚が1mmで欠陥種類が付着切れの場合,加熱直後に健全 部と欠陥部の間に微小の変化は見られたが,その後の温度差はほとんど変化がなかった。この結果は,鋼板圧が3mm,

6mmの場合も同様の結果だったため、表面温度の 時間変化による付着切れの検出は困難といえる。 しかし、製作において付着切れ状態を適切に再現 できていたか否かを確認する必要があるといえ る。
