高解像度地形モデルを用いた ISPH 法による津波遡上解析

啓介	藤本	\bigcirc	学生会員	九州大学大学院
光輝	浅井		正会員	九州大学大学院
正晴	一色		正会員	愛媛大学
寛	館澤		正会員	(株)防災技術コンサルタント
勉	三上		正会員	(株)防災技術コンサルタント

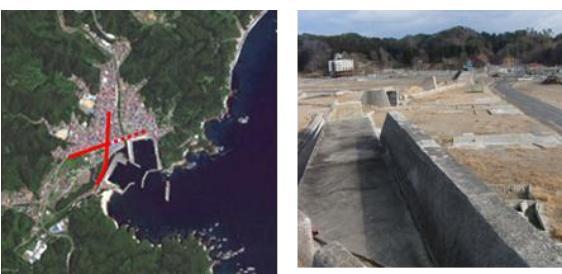
(a) X字の堤防の位置(b) 津波により崩壊した堤防図-1 岩手県宮古市田老地区

津波遡上解析を実施するにあたり,解析対象となる水域だけでなく,地表面および地上構造物を固定した粒子で モデル化する方針とした.図-1に示す岩手県宮古市田老地区

を対象とした.ここには、日本最大規模のX字の堤防(赤線) が構築されていたが、東日本大震災時には、北側にある第 一線堤(赤点線部)がほぼ全壊し、町のほぼ全体が浸水し た、今回、この地域を例に挙げた.

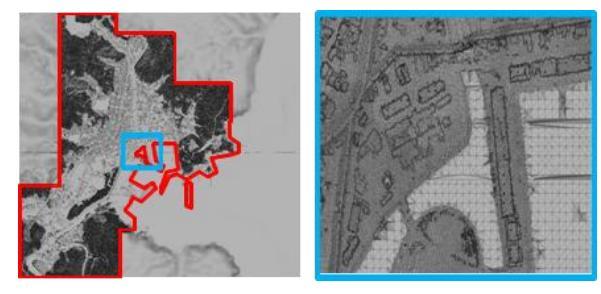
(a)多解像度の地形データ (b)異なる解像度の結合部図-2 STL データの詳細

解像度の高いモデルを構築するには、細かな構造格子で 定義した高さ情報を用いる必要がある.今回,使用する PC などの環境によるメモリ不足などの理由から、部分的に詳 細な地形データが必要な領域(たとえば図-2(a)の赤枠部) のみ細かな構造格子で高さ情報を定義し、それ以外の場所 は粗い格子を使用した多解像度の構造格子データを用いた.

(異なる解像度の結合部の詳細を図-2(b)に示す.)

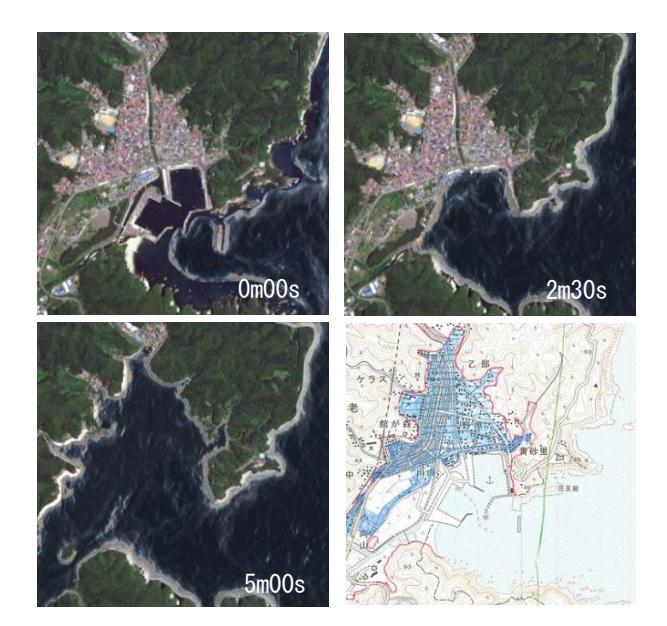
図-3 解析結果と実際の浸水域

図-3では東日本大震災における岩手県宮古市田老地区の 浸水域と比較しながら,解析開始直後,津波入力から2分30 秒,5分後の結果を示している.同図に示す解析結果では, レイトレーシング法を用いて粒子レンダリングしている¹⁴.

流入をはじめてから5分後の結果と同図中の被害調査図 (2011 津波遡上範囲,日本地理学会 津波被災マップ[2]よ り引用)を比較すると,類似した浸水域が再現できている ことが確認できる.

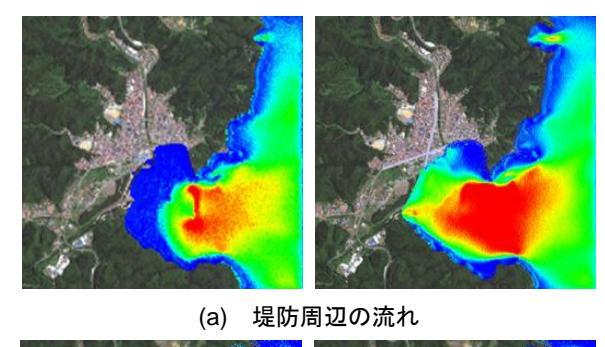
図-4(a)には東西方向への流速コンターを示す. 津波が湾 内に進行し始めた際,海中にある防波堤により直進方向の 流速が減衰している. また,先端の形状がX字の堤防と一 致していることから, X字の堤防により一旦は水が堰き止 められており,その後に越流が始まったことが確認できる.

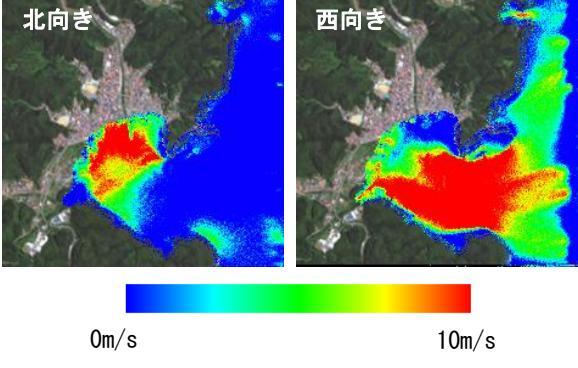
(b) 北向き・西向き速度図-4 解析結果の考察

図-4(b)は北向き速度,西向き速度をそれぞれ示した.カ ラーコンターの範囲は0m/s(青)~10m/s(赤)とした.被害調 査の結果では,北側にある1線堤のみが大きく崩壊していた が,この流速の比較からは若干であるが西向き速度より北 向き速度が多少大きくなっている.しかし,流入条件が簡 易的であるため,北側の一線堤が崩壊した要因については さらに慎重な議論が必要であろう.
