補強土壁盛土の耐津波性能に盛土の高さが及ぼす影響について

九州工業大学大学院	学生会員	○小宮聡	井上貴大
九州工業大学大学院	正会員	永瀬英生	廣岡明彦
ヒロセ株式会社	正会員	佐原邦朋	高尾浩司郎

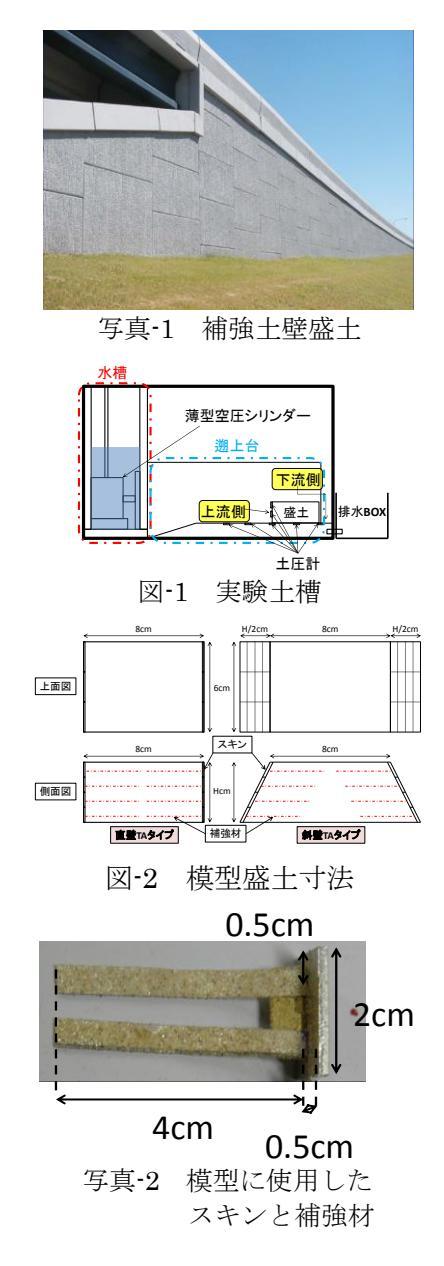
本実験は100Gの遠心加速度場で行った。図-1に遠心模型実験装置に用いる 実験土槽を示す。土槽内部に遡上台及び電磁弁制御のシリンダーを伸縮させる ことで開閉する吐出口を有した水槽を設置する。そのシリンダーを遠心運転中 に遠隔操作で縮めることによって吐出口を開き、水槽に貯留した水を一気に放 出することによって擬似津波を発生させる。この時の水の貯留量及び空圧シリ ンダーの制御圧力を変化させることにより発生する擬似津波の高さ等を調節 する。そして、予め土槽内部に構築しておいた模型盛土の損傷程度を擬似津波 の越流水深と模型盛土高の変化の点より検証する。模型盛土は法面勾配の異な る補強土壁工法を適用した直壁 TA タイプ及び斜壁 TA タイプを用意した。図 -2 にそれぞれの寸法を示す。また、模型盛土に使用する土質試料は九州工業大 学戸畑キャンパス内で採取したシルト質砂と豊浦珪砂の混合土を使用し、その 混合割合は乾燥重量比でシルト:豊浦砂=1:1.75とした。また、補強土壁盛土で はスキン1枚当たり4か所で1か所当たり2本の補強材が敷設されているもの を実物として想定し、その補強材の寸法は幅 49.5mm、厚さ 4.5mm、長さ 4m である。これより、100Gの遠心加速度場において壁面1枚当たりで実物の補 強材と相似な引張及び摩擦力を再現できる模型補強材を作成した。実際に模型 に使用したスキンと補強材を写真-2にその寸法とともに示す。

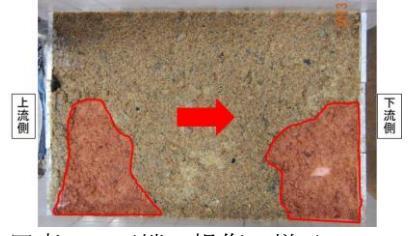
写真-3 損傷の比較

次に、盛土高の低い直壁 TA タイプの盛土の損傷は、写真-3(case6)に示すよう に、上流側上部壁面に波圧による受働破壊が確認されている。これに対し、盛 土高 8.0cm の case では、写真-3(case8)に示すように壁面の損傷は確認されなか ったが、天端に顕著な損傷が確認された。この様子を写真-4(case8)に示す。こ のように、天端に顕著な損傷が確認されたのは、津波が盛土に衝突し上方に高 く跳ね上がり、落下水塊が直接天端に衝撃力を与えたためであると考えられる。 ここで、水槽内水位を 22.5cm と設定した case3 と case8 の越流水の様子(吐出口 解放 0.09 秒後)をそれぞれ写真-5,6 に示す。写真-5 では、盛土高が 4.0cm と低く、 擬似津波が盛土を飲み込む形で越波している様子が窺える。これに対し、写真 -6 では、盛土高が 8.0cm と高く、擬似津波が一度上流側の壁面に衝突し、高く 跳ね上がり越波している様子が窺える。このため、case8 では落下水塊の影響が 大きく、これに伴い盛土天端の損傷が卓越したと考えられる。しかし、case3 に 比べ case8 は損傷程度が小さくなったことを考えると、落下水塊の影響は壁面 の損傷には大きく現れないと推察される。
