九州工業大学大学院 学生会員 ○船倉玖彬 吉崎文朗 九州工業大学大学院 正会員 廣岡明彦 永瀬英生

<u>1. はじめに</u>

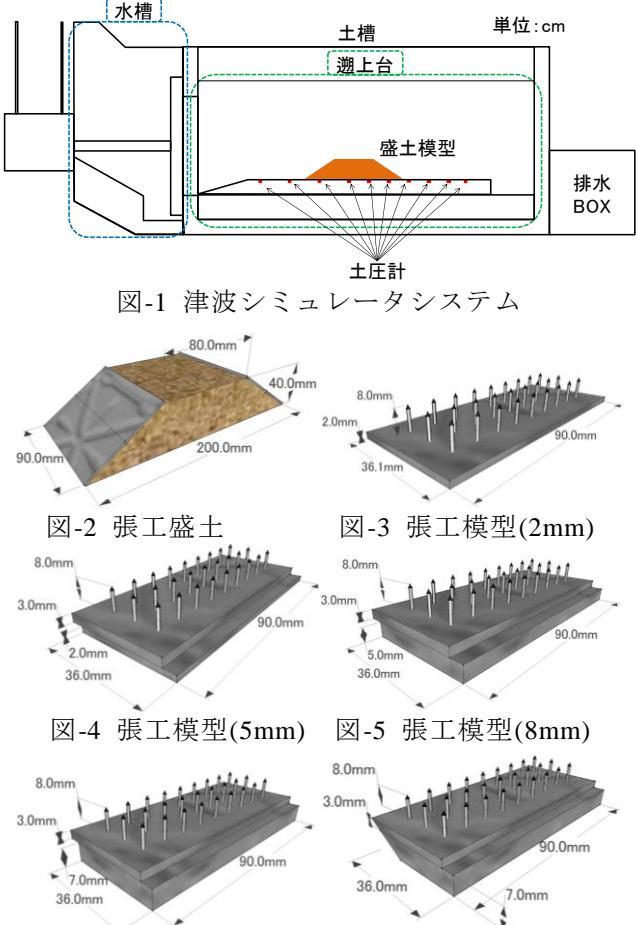
本研究では、図-1 に示す津波シミュレータシステムを 遠心模型実験装置内に設置し,遠心加速度場 100G におい て実験を行った. 遡上台内部に盛土模型を所定の位置に 設置し,各測定位置にセンサーを取り付け,土槽内部に設 置する.その後遠心模型実験装置運転中に,電磁弁制御の シリンダーにより開閉する吐出工を有した水槽から,遠 隔操作により水を放出して擬似津波を発生させ,擬似津 波による盛土模型の損傷の形態や規模を観察する. 盛土

模型は全長 20cm, 幅 9cm, 高さ 4cm の台形盛土を使用し 図-6 張工模型(10mm) 図-7 改良張工模型(10mm) た. 試料は九州工業大学戸畑キャンパス内で採取したシルトと豊浦砂を乾燥重量においてシルト:豊浦砂= 1:1 になるように混合したものを使用した. 模型寸法を図-2~7 に示す.

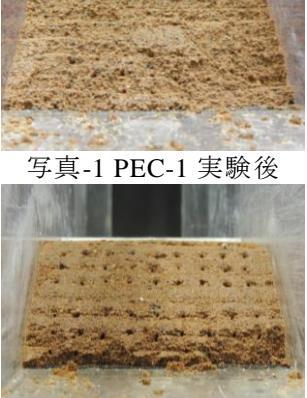
図-8 水面形

本実験の条件・結果を表-1に示す.ここで表中のtは 張工の厚み(実物換算), Hwは越流水深(実物換算), Vは 先端流速, Vfは浮遊限界流速(本実験ではモード判定の 結果全て浮遊限界を示した為), Pは平均すべり高割合 をそれぞれ示している.損傷判定については,宮本らの 研究¹⁾で用いられた平均すべり高割合による判定を採 用した.図-8には casePEC-1, caseRPEC-3,4における 水面形を示す.

次に casePEC-1, caseRPEC-1~ caseRPEC-3 の法面損傷について見ていくと,最も 損傷が小さい case は caseRPEC-1 であることが分かる.この要因としては,張工の 改良によって張工重量が増加し,盛土法面が締め固められたことによるものである と考えられる.しかし,以降の caseRPEC-2,3についてはより重量が増加している にも関わらず損傷が大きくなる傾向を示した.両ケースは限界流速の算出時に浮き 上がりによる流失を示唆していたが,この損傷の形態より滑り落ちによる流失が生 じたことが伺える.また,図-8 に示すように caseRPEC-3 については天端下流側に おいて再び水面形状が高くなることが観察されており,これもまた張工の流失と本 体損傷に大きく影響を与えているものと考えられる.
