熊本地震による崩壊斜面の形状について

九州大学大学院 学生会員 〇田中 大貴 九州大学大学院 正会員 笠間 清伸 九州大学大学院 正会員 古川 全太郎 九州大学大学院 学生会員 中西 隆之介

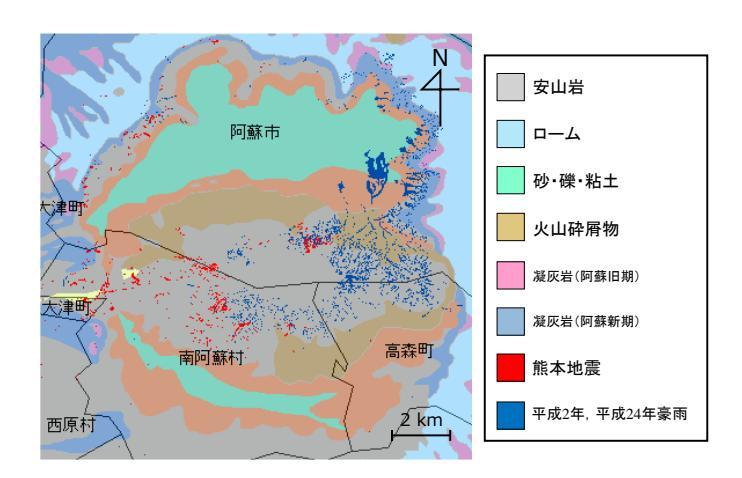
図-1 阿蘇周辺地質図及び崩壊地

阿蘇山周辺の熊本県の阿蘇市,南阿蘇村,高森町を中 心として調査対象地区を選定した.調査には,防災科学 研究所が提供する土砂移動分布図を利用した¹⁾ 図-1 に 表層地質と斜面崩壊の位置を示す.崩壊地には,安山岩・ 砕屑物及び凝灰岩が主に分布している²⁾. なお,図中の 赤は今回の熊本地震で崩壊した箇所,青は平成2年及び 平成24年の豪雨で崩壊した箇所である.

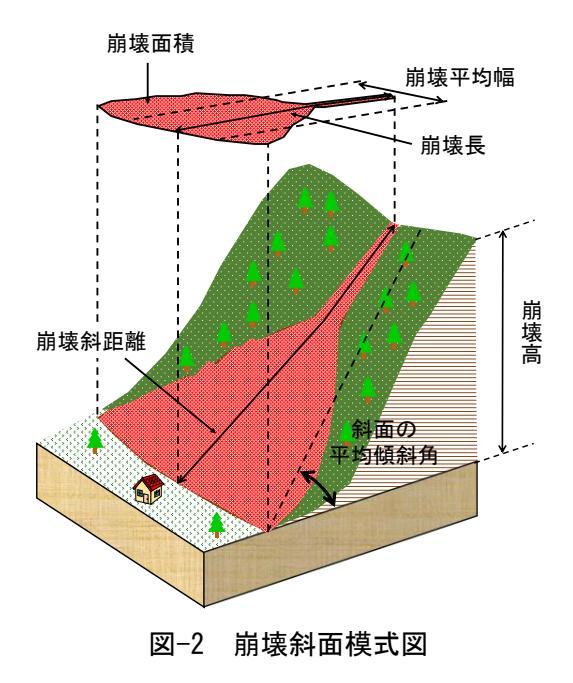
したため,崩壊形状が10m以上の崩壊を対象とした.最終的には平成28年熊本地震による崩壊総数は1212 件,平成2年と平成24年豪雨による崩壊総数は5865件となった.図-2に崩壊斜面の模式図を示す.崩壊面 積は崩壊した斜面を投影して平面的に捉え,崩壊高は崩壊斜面の最高標高と最低標高の差をとった値である. また,斜面の平均傾斜角は最低方向と最高標高の差を図のように傾きで表したものである.また,崩壊長は崩 壊高と平均傾斜角の三角比の関係により求めた.崩壊平均幅は.崩壊面積を崩壊長で除したものである.

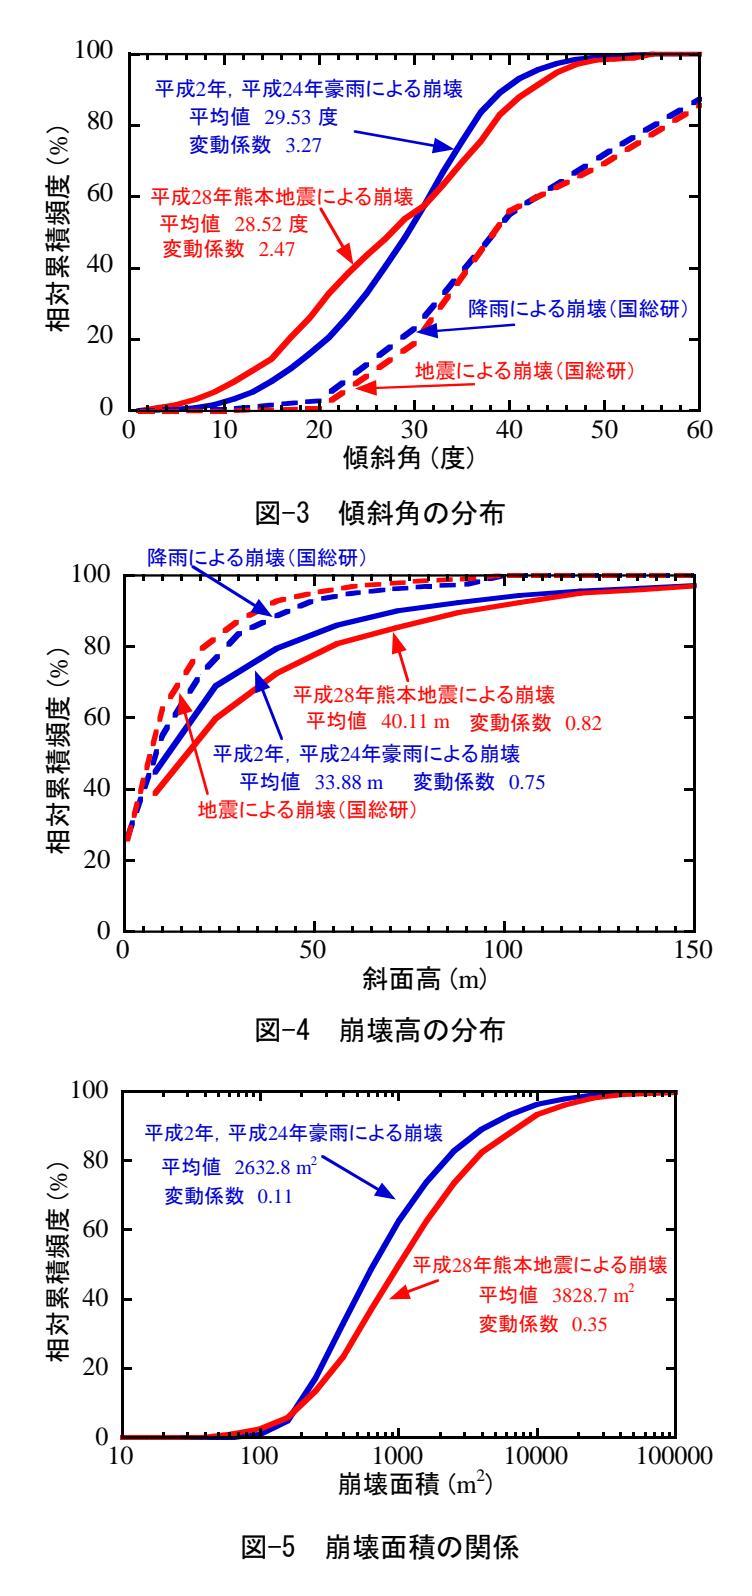
図-3 は熊本地震により発生した崩壊斜面と、国土技術総合研究所資料 3) でまとめられている崩壊斜面につ

いて平均傾斜角のそれぞれの発生割合を相対累 積頻度で示している.なお,国土技術総合研究所

(以下,国総研と記す)の資料は,昭和47年から 平成19年までに発生したがけ崩れ災害を対象と している.国総研の資料は傾斜角40度までの崩 壊斜面が約55%占めるのに対し,阿蘇の斜面は 約85%の斜面で崩壊が発生している.これは通 常の崩壊斜面に対し阿蘇の斜面が緩傾斜で崩壊 していることを示していると考えられる.また, 熊本地震での崩壊斜面の斜面傾斜角は平均傾斜 角33度が最も多いのに対し,降雨の場合は平均 傾斜角が17度と39度の2度に渡り崩壊件数が多 くなっている.

図-4 に熊本地震と国総研資料による崩壊斜面 の崩壊高の相対累積頻度を示す.熊本地震により 生じた崩壊の崩壊高は50 m 以下が約80%を占 めるのに対し,降雨災害は約86%を占める.ま た,国総研の資料では崩壊高50 m 以下において は降雨も地震も約95%を占めておりほぼ同じで ある.阿蘇で起こった斜面崩壊は国総研の示した これまでの崩壊に比べ崩壊高の大きな崩壊が多 く,規模の大きな崩壊が多いことを示唆する.

図-5 に降雨と地震による崩壊面積の相対累積 頻度で示した.崩壊面積 1000 m³以下の崩壊地点 割合は降雨が約 63 % であるのに対し,地震は約 50 % である.これと図-4 より熊本地震による崩 壊が降雨による崩壊と比べ規模の大きな崩壊が 多数発生していることを示唆している.
