ひび割れ分布と振動特性に基づく老朽化トンネルの健全度診断

長崎大学工学部 学生会員 〇野口捺菜 長崎大学院工学研究科 フェロー会員 蒋宇静 長崎大学院工学研究科 学生会員 草場雅哉 協同エンジニアリング(株) 正会員 米田裕樹 正会員 宇都宮隆

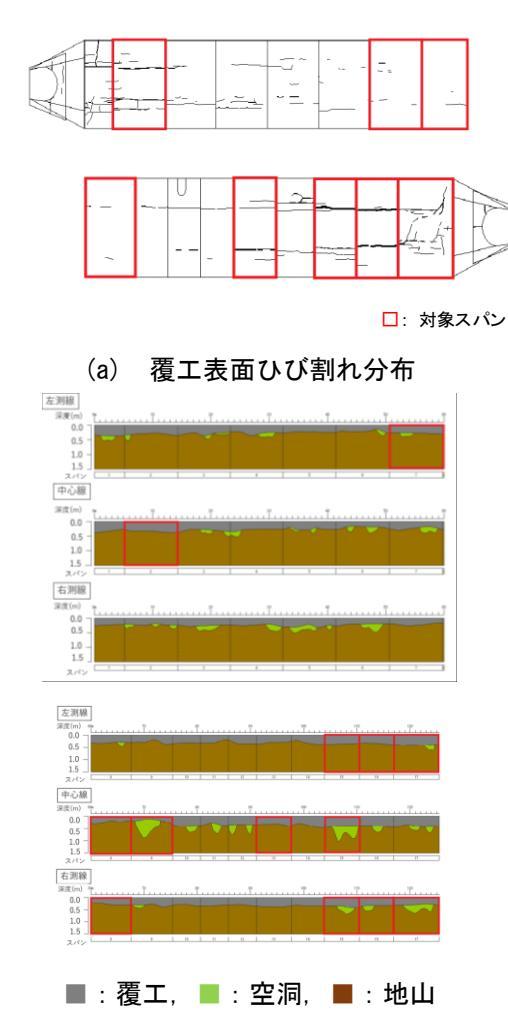
図1 対象トンネルの覆工表面ひび割れ分布

対象トンネルの全スパンの覆工表面ひび割れの分布密度について、フラクタル次元解析を行った.一般にひび割れが多いほどフラクタル次元は大きくなる¹⁾. 図1は対象トンネルの覆工表面ひび割れ分布展開図と覆工背面空洞分布図を示す.スパンごとおよびスパンを左右に分けた場合の2回について比較を行った. 各スパンのフラクタル次元の値を表1にまとめた.

(b) 覆工背面空洞分布

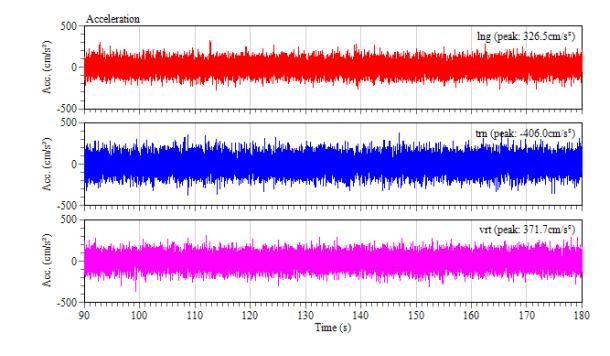
図2 加速度波形の一例

本研究で用いた加速度センサの最大測定周波数が 250Hz で あるため、フーリエスペクトル波形も 250Hz までの値を用いた ^{2),3)}.得られた加速度波形の一例を図2に示す.また,算出した 各スパンのフーリエスペクトル値を表2に示す.1回目に測定 した値を表の左側、2回目を表の右側に示す.天端部分では、フ ーリエスペクトルが大きな値を示した.

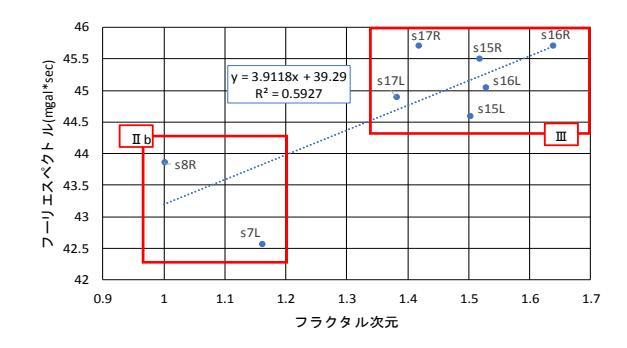
図3 フーリエスペクトルとフラクタル次元との関係

天端部を除いた対象スパンのフーリエスペクトルとフラク タル次元の関係を図3に示す.

フラクタル次元の値が健全部該当の値ならば,フーリエス ペクトルも同様の傾向を示す.ひび割れに対する判定結果と 比較すると,健全部ではひび割れ判定Ⅱb(健全),不健全部で はひび割れ判定Ⅲ(不健全)となった.

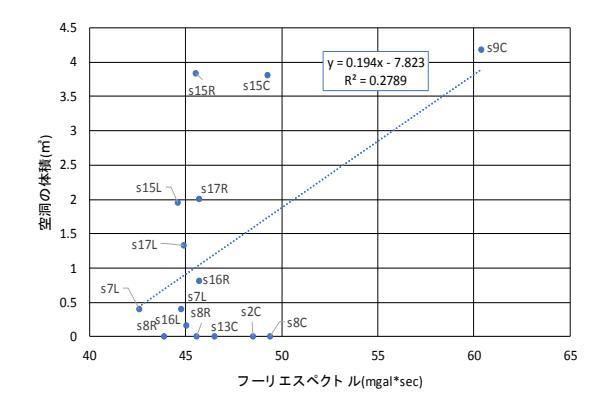
図4 フーリエスペクトルと背面空洞の体積との関係

対象スパンのフーリエスペクトルと電磁波探査に基づいて 算出した覆工背面空洞の体積との関係を図4に示す.背面空 洞の体積の増加に伴い,フーリエスペクトルがおよそ増加傾 向にある.

スパン 2C, 8R, 8C, 13C はすべて背面空洞の体積がゼロで あるが,フーリエスペクトルの値には差が生じた.今回の測定 では全体的に天端部のフーリエスペクトルが大きな値を示し ているため,スパン 2C, 8C, 13C の値が大きくなったと考えら れる.

また、スパン9Cについては他のスパンと比較してフーリエ スペクトルの値が大きくなった.これは、スパン9Cに大きな 背面空洞があったためと考えられるが、スパン15Cは他のス パンと比較してもそれほど大きな値を示していない.表1に 電磁波探査結果に基づいて推定した覆工厚を併せて示す.こ れより、覆工厚が大きいほどフーリエスペクトル値は小さく なるため、スパン15Cにおいてフーリエスペクトル値が小さ くなったと考えられる.

本研究では老朽化トンネルを対象に覆エコンクリートの健 全度評価を試みた. 覆工表面ひび割れと振動特性との相関, 振動特性と覆工背面空洞との相関についてそれぞれ考察した. その結果,振動特性と覆工背面空洞には相関関係がある が,振動特性は,覆工背面空洞の大きさだけでなく,覆工厚 による影響も考慮する必要があることを明らかにした.
