# 堆積物の粒度構成に基づく乙石川流域の土砂移動現象に関する研究

九州大学工学部	学生会員	○津山	貴裕	九州大学大学院	正会員	三谷	泰浩
九州大学大学院	正会員	池見	洋明	九州大学大学院	正会員	谷口	寿俊
九州大学大学院	学生会員	中西	隆之介	九州大学大学院	学生会員	馬場	亮

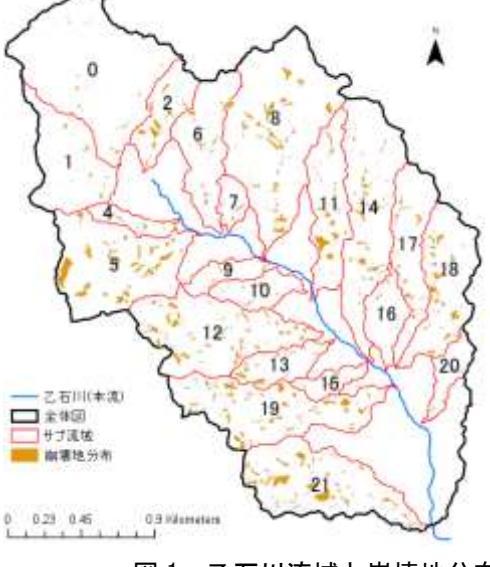
図1 乙石川流域と崩壊地分布図

図 1 に示す乙石川は、福岡県朝倉市東部を流れる筑 後川水系赤谷川の支川で、流域面積は 5.9 km<sup>2</sup> である。 乙石川流域の崩壊地の判読により、右岸側の方が左岸 側よりも崩壊地が多く(約1.3 倍)存在することを把握 している。乙石川流域は北西-南東方向の断層破砕帯に より東・西の流域地形が異なる<sup>2)</sup>。そこで豊水期に水流 が確認できた流出点をもとに、地理情報システム(GIS) を用いて流域を21 のサブ流域に分割し各サブ流域単位 で堆積物の調査・分析を行った。

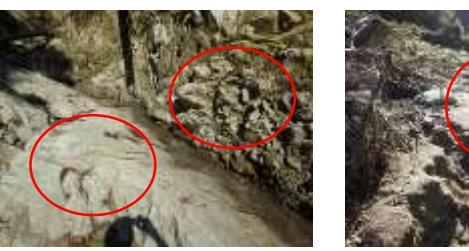
(a) 左岸の河床堆積物(b) 右岸の河床堆積物写真1 現地で確認された河床の状況

写真1に河床堆積物の写真を示す。写真1(a)は左 岸のサブ流域(No.11),写真1(b)は右岸のサブ流域 (No.19)の写真である。前者は,両側とも岩盤河床で 20 cm以下の礫と砂から構成される堆積物が薄く覆う 河床である。これは,左岸のサブ流域全体で確認でき, 右岸のサブ流域の一部でも確認した。しかし,後者の様 な堆積物河床は右岸のサブ流域で数ヶ所確認でき,河 岸には 30 cm ほどの厚さで細礫から砂で構成される堆 積物が確認できた。このような顕著な堆積物は左岸で は確認できなかった。

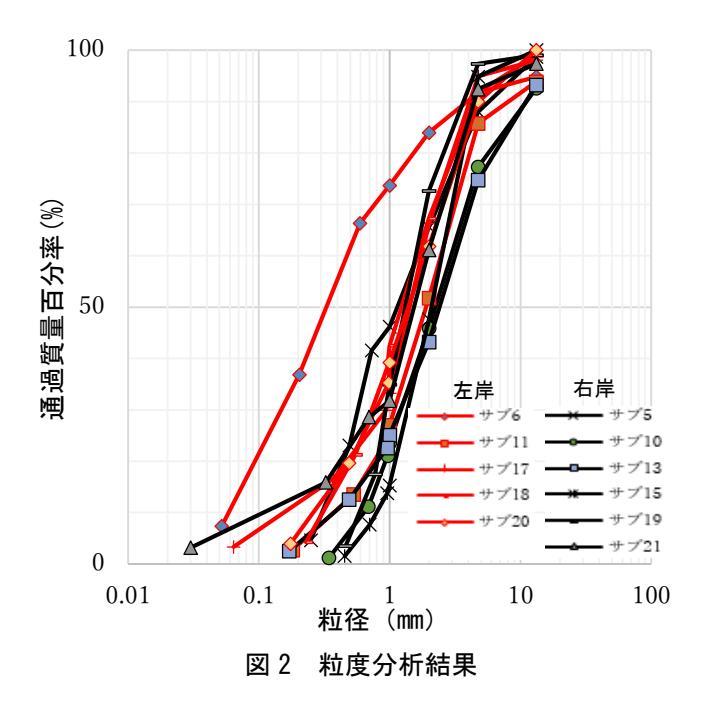
図2に各サブ流域の代表的な河床の粒度分析結果を 示す。ふるい分析結果とレーザー回析結果を組み合わ せ、縦軸は通過質量百分率(%)、横軸は粒径(mm)で ある。粒径加積曲線で比較すると、右岸側の方が左岸側 のサブ流域よりも比較的粒径が大きいものが多く、表 1に示すようにD<sub>10</sub>(10%粒径)、D<sub>50</sub>(50%粒径)、D<sub>90</sub> (90%粒径)の平均値はいずれも右岸側の方が大きい結

果となった。

河岸は主に崩壊斜面の堆積物であり,1mm以下の分 布は左岸の河床の堆積物に近い傾向を示す。
