切断された RCT 桁の残存耐荷力および構造特性同定の可能性の検討

長崎大学 学生会員 豊福 晋ノ介,國廣 智志,海部 貴裕 長崎大学 正会員 山口 浩平,松田 浩

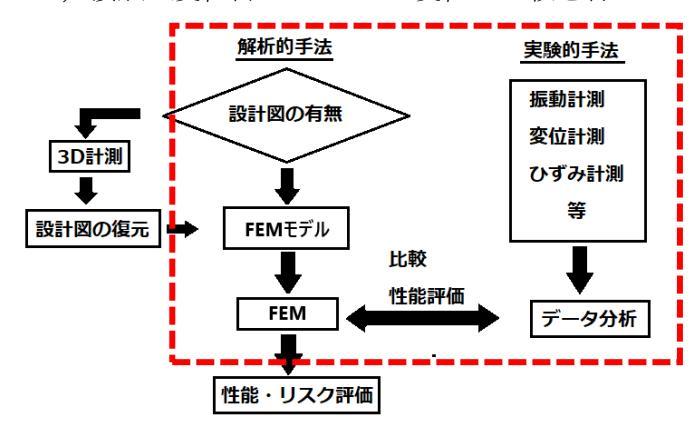
図1 構造特性同定

我が国にある約70万橋の橋梁のうち,建設後50 年を超えた橋梁の割合は2013年では約20%であっ たが、2033年には約70%にも増加する見通しであ る.現在の橋梁定期点検近接目視では,損傷や腐食 等の材料劣化や外観変状がわかるのみで,「安全 性」・「落橋の可能性」・「通行止めの必要性」・「補修 の必要性」を明確に判断することは難しい.この解 決方法として,構造特性同定を用いた性能・リスク 評価が挙げられ,図1に示すフローが考えられる.

構造特性同定とは,実験的手法と解析的手法をそ れぞれ行い,両手法によって得た結果を比較し性 能・リスク評価を行うことである.

本研究では、切断された RCT 桁を対象として、図 1 に示す赤枠内の範囲において、構造特性同定への 適用性を検討することを目的とした.

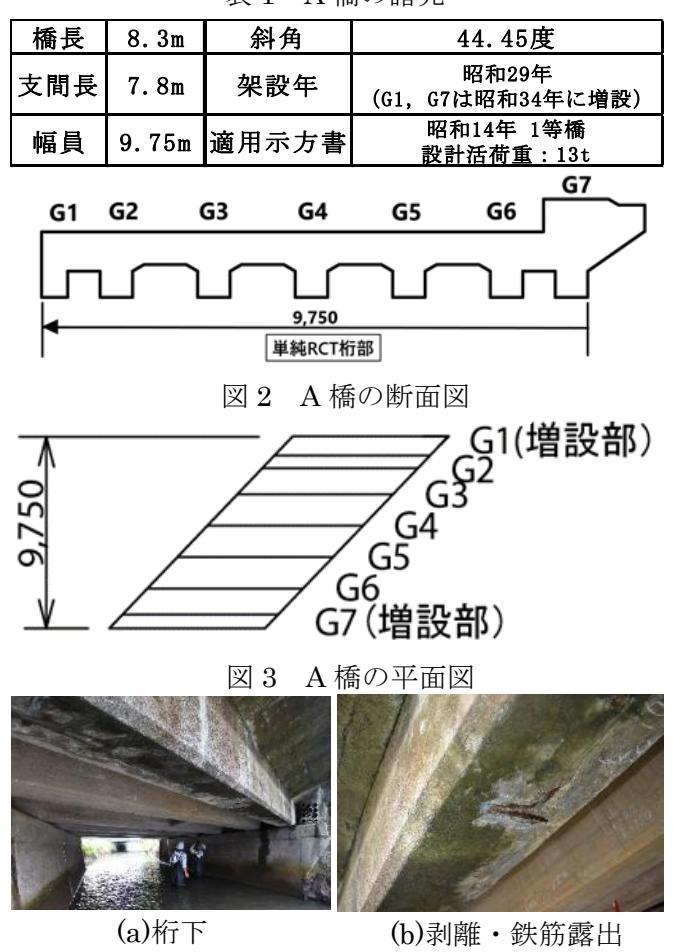
図4 A橋の状況写真

対象橋梁は上り線が鉄筋コンクリートT桁橋,下 り線が鉄筋コンクリート床版橋で構成される単径 間の橋梁である.本稿では鉄筋コンクリートT桁橋 を対象とし,橋梁Aと呼称する.橋梁Aの詳細を表 1,図2,図3,図4に示す.

A橋は,詳細な設計図が残されておらず,昭和29年(G2~G6)に中桁が架設され,昭和34年(G1,G7)に耳桁が増設された.架設年が5年違うにも関わらず,耳桁(G1,G7)が中桁(G2~G6)よりも鉄筋が腐食している状態である.現場実証試験では,A橋に載荷し構造特性同定への適用性を検討した.本稿では,強度試験や桁単位でのFEMによりA橋の構造特性同定の精度を上げるとともにA橋から桁を切断し載荷試験を行った.

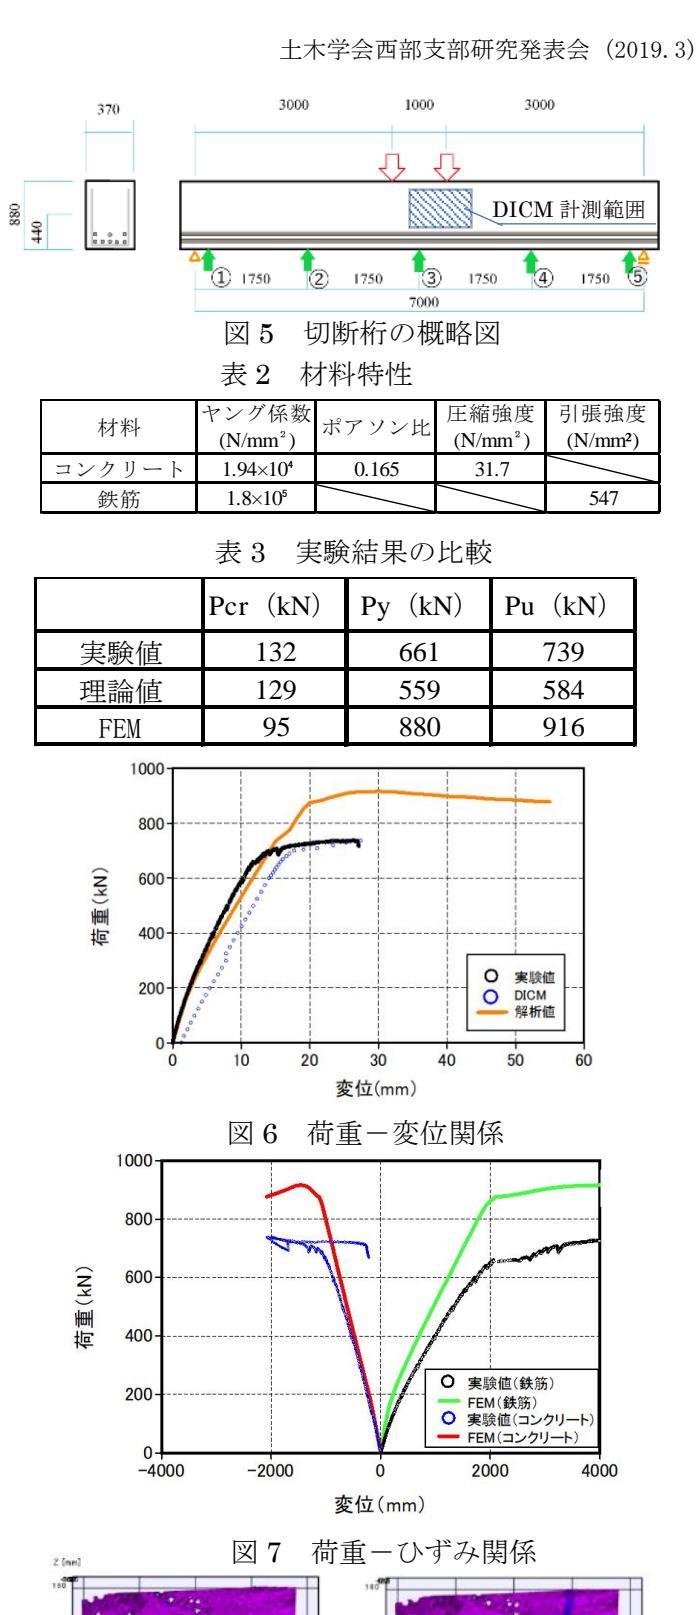
変位計と DICM の計測結果を図6に示す.図6よ り,接触式変位計と DICM から得られた結果は概ね 一致している.

図7にひずみ計測結果を示す.図7,表3より, 理論値と実験値は概ね一致していることがわかる.

図8にDICMより得たコンター図を示す. コンタ ー図のレンジは 0 から 15000(μ)に統一している. 図 8, 表 2 より, 100kN 時(ひび割れ発生荷重前) では目視でひび割れを確認できないが DICM 上では ひずみの集中領域を確認できた. 730kN時(終局荷 重時)では、ひずみゲージでは計測不能の大ひずみ を, DICM では計測することができた. 試験結果よ り、DICM を用いることでひび割れ発生前や終局時 のひび割れを可視化することができた.

図6、図7より、荷重-変位・荷重-ひずみに関 して実験値と解析値の剛性は概ね一致したが,終局 (Pu) は大きくずれた. この原因として, 切断桁の 材料劣化や解析の精度が十分ではなかったなどの 原因が考えられる.

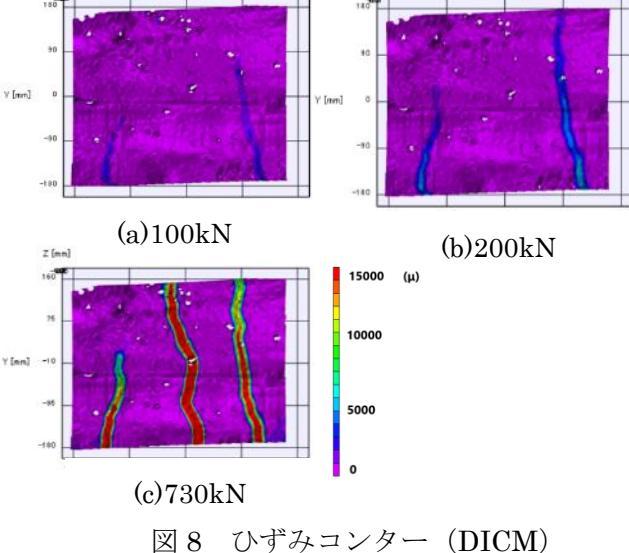
切断桁においては,静的載荷試験を行い,その詳細を図5に示す.図5に示すように,2点集中載荷で行い,ひび割れ発生荷重,鉄筋降伏荷重到達時には一度除荷し,目視によるひび割れ調査を実施した.

次に DICM とは、変形前後の計測物をデジタルカ メラで撮影したデジタル画像を用いて解析するこ とで、広範囲の変位分布やひずみ分布を計測できる 手法である.接触式変位計の計測位置は、図5の① ~⑤の矢印で示す5ヶ所、DICMでは、四角の範囲内 での計測を行った.曲げスパン中央の③の値におい て、接触式変位計と DICM の変位の比較を行った.
