遮水シートの劣化に及ぼす表面からの深さ方向への評価指標の検討

九州大学大学院 学生会員 〇高橋 航平 正会員 井塲 道夫]] 正会員 中山 裕文 フェロー会員 島岡 隆行

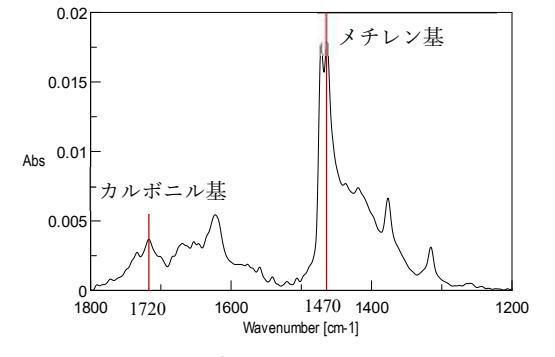
図1O処分場サンプルの吸収スペクトルの一例

(3) FT-IR 測定 高分子材料は紫外線や熱により表面が酸化され、分子切断が生じると同時にカルボニル基(<C=O)が 発生する。その後、材料内部に空気中の酸素が徐々に拡散し、紫外線や熱により樹脂が酸化されて分子切断とカル ボニル基の発生が進む²⁾。そこで、FT-IR(全反射法)を用いて測定試料の赤外吸収スペクトルを測定し、1720cm⁻¹に 現れるカルボニル基に由来する赤外吸収ピークを 1470cm⁻¹ 付近に現れるメチレン基(-CH₂-)に由来する赤外吸収ピ ークで除したものをカルボニルインデックス(CI)とした。その CI を用いて、酸化劣化の進行度合いを数値化して評

トルの一例を図1に示す。

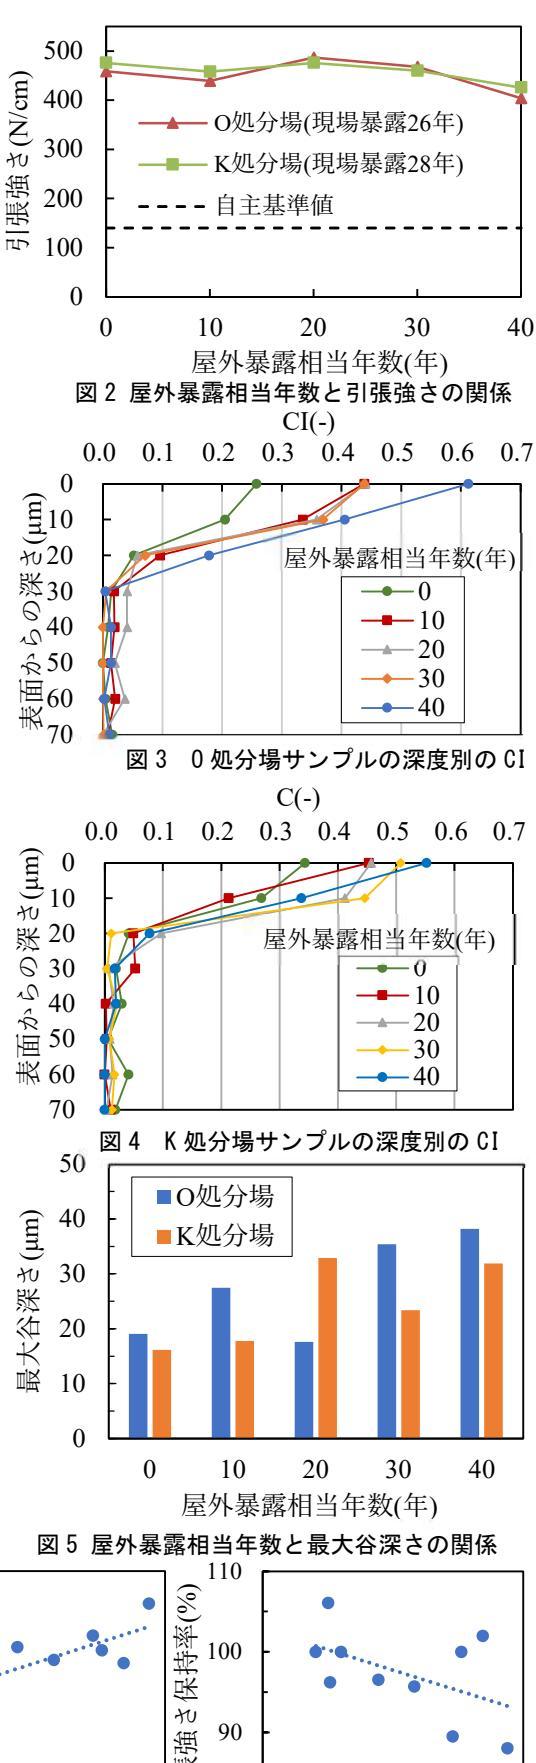
図 5 に現場での暴露後のシートに対して行った促進対候性試験の 屋外暴露相当年数と最大谷深さの関係を示す。両処分場のサンプルと も屋外暴露相当年数が増えるにつれて、亀裂は深くなる傾向にあっ た。また、最大谷深さと表層面(0µm)の CI、総和 CI、引張強さ保持 率の関係を図 6(a),(b),(c)に示す。ここで、現場での暴露後のシート(促 進時間 0h)の引張強さに対する百分率を引張強さ保持率とし、各深さ における CI の総和を総和 CI とした。最大の谷深さと CI との間の相 関係数は 0.66、総和 CI との間の相関係数は 0.71 となり、CI の総和 をとった場合の方が最大谷深さとの正の相関は強くなった。また、最 大谷深さと引張強さ保持率との間には負の相関があり、相関係数は 0.5 となった。

- (1) 現場での25年以上の暴露に加え、40年に相当する促進暴露を 行ったシートでも、引張特性の設計基準値を上回っていた。ま た、酸化劣化は表面からの深さ30µm程度の深さにとどまっ ており遮水シートの表面近傍で進行していた。
- (2) 最大谷深さは屋外暴露相当年数が増えるにつれて大きくなる 傾向にあり、引張強さ保持率との間には負の相関があり、相関 係数は-0.5 となった。
- (3) 表層面の CI よりも各深さにおける CI の総和を用いた方が最 大谷深さとの相関は強くなり、相関係数は 0.05 大きくなった。
