老朽化 PC 管路の非破壊モニタリングに基づく漏水現象評価

Evaluation of Water-Leakage Phenomena in Deteriorated PC Pipeline Based on Non-Destructive Monitoring

鈴木哲也^{*} 大津政康^{**} 青木正雄^{***} 中村良太^{****} Tetsuya Suzuki, Masayasu Ohtsu, Masao Aoki, Ryota Nakamura

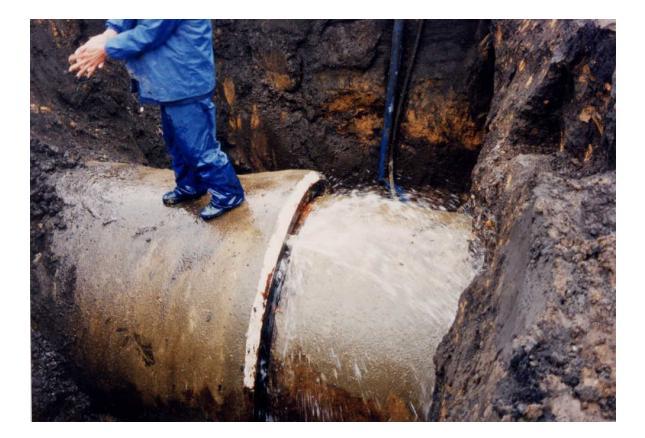
写真-1 継手部からの漏水状況

本施設の36年間における漏水事故は,年平均2.6件発 生しており,路線の一部区間ではダクタイル鋳鉄管(DCIP) による改修工事が行われている.漏水事故は,コンクリー ト管(PC管, RC管, ACP)の継手部において多発してい るが,現在まで危険部位の全面改修などの抜本的な対策は 取られていない.継手部で発生した漏水事故状況を**写真-1**

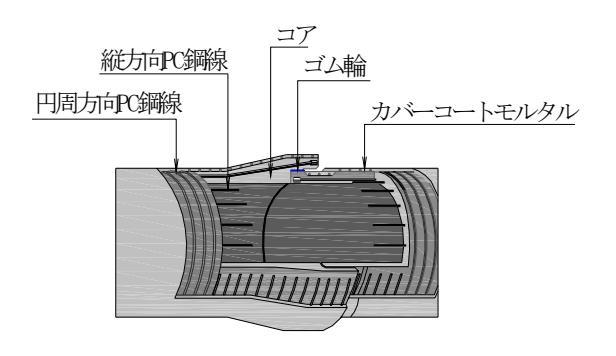
図-1 PC 管の構造概要

PC 管の構造は、コンクリート管の長さ方向に PC 鋼棒ま たは PC 鋼線を配置し、プレテンション方式によりプレス トレスを導入した後に、円周方向に PC 鋼線を緊張しなが ら巻き付けてプレストレス (ポストテンション)を導入す る. この PC 鋼線には厚さ 2cm 程度のカバーコートモルタ ルを吹き付けることにより外部環境から PC 鋼線を保護し ている. 図 - 1 に PC 管の構造概要を示す. PC 管の材質劣化は、漏水事故により顕在化するが、漏 水現象は継手部または管本体から発生する.本研究で供試 した配管施設では、漏水事故の 70%が継手部からであり、 20%が管体、10%が付帯工であった. PC 管のみでは、47 件(全漏水事故件数の 50%)のうち 85%にあたる 40 件が 継手部からの漏水であり、のこり7件が管体からであった. 継手部の漏水事故では、ゴム輪の「抜け出し」や「切断」 が確認されたことから、継手ゴム輪の劣化が主因であると 考えられる. 管本体では、PC 鋼線の腐食がいずれの事故 管においても確認されていることから、カバーコートモル タルの劣化による土中水の浸透が PC 鋼線の腐食を引き起 こし、漏水事故の誘因になったと考えられる.

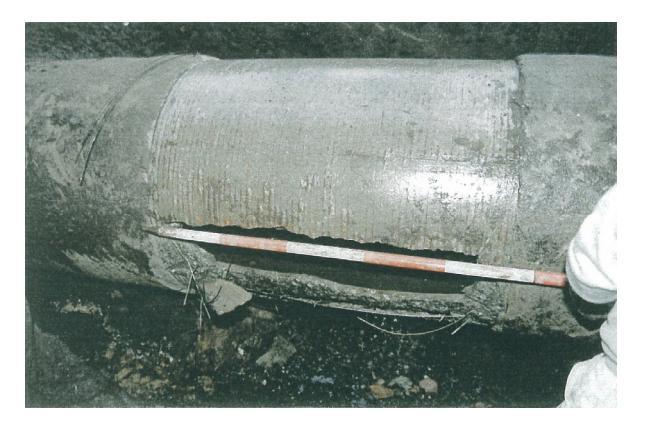
写真-2 管本体での漏水事故状況

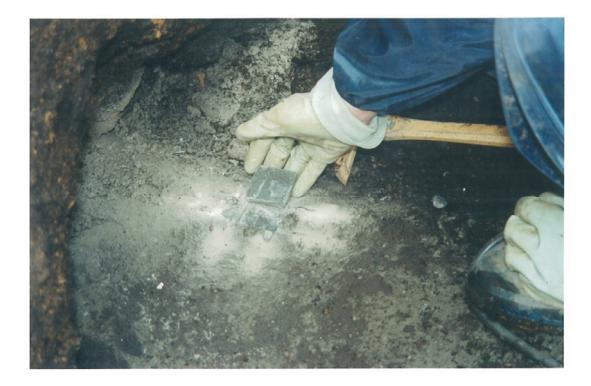
採取方法は、耕地下に埋設されている既設管に対して、 バックホウにより管体上部の土壌を堀上げ、表面部に深さ 2cm,幅4cm×4cmの切込みを入れてカバーコートモルタル を採取した. PC 鋼線の腐食は、廃棄管の場合、切断して カバーコートモルタルとともに採取して確認した.今後も 利用する路線では、切断せずに目視観察を行った.試料採 取後、サンプリング部は2液性固化材により補修し埋め戻 した.採取状況を写真-3に示す.

写真 - 3 PC 管カバーコートモルタル採取状況

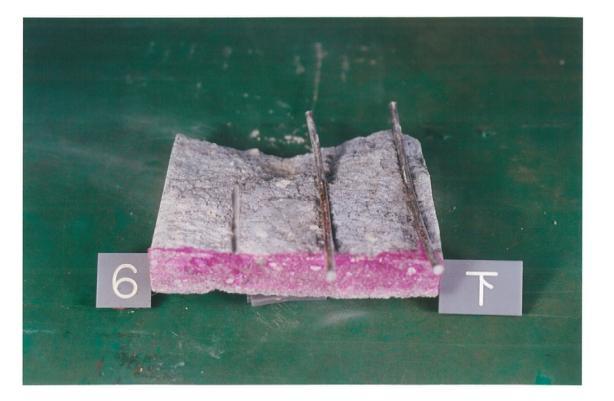
供試体の試験項目は、中性化試験と PC 鋼線の腐食状況 の目視観察である.中性化試験は 1%フェノールフタレイ ン溶液を塗布し、呈色反応から中性化深さを測定した.試 験後の供試体の概要を写真 - 4 に示す. PC 鋼線の腐食は、 目視により腐食状況の観察に加えて、廃棄管ではカバーコ

本研究に用いた PC 管の敷設当時の水セメント比は,管体:W/C=33%,カバーコートモルタル:W/C=21%であった³⁾. 平均中性化深さは 3.9mm で,平均中性化率は 20%程度である.しかし,中性化の進行した供試体では,未中性化領域が存在したとしても PC 鋼線の腐食が確認された. PC 鋼線が腐食した供試体では,カバーコートモルタルの中性化深さが PC 鋼線の腐食が無いものと比較して平均1.78 倍の進行が確認された.その際,中性化速度は 0.16mm/year (平均値)である.しかし,いずれの供試体も全域が中性化す

写真 - 4 PC 管カバーコートモルタル (試験後)

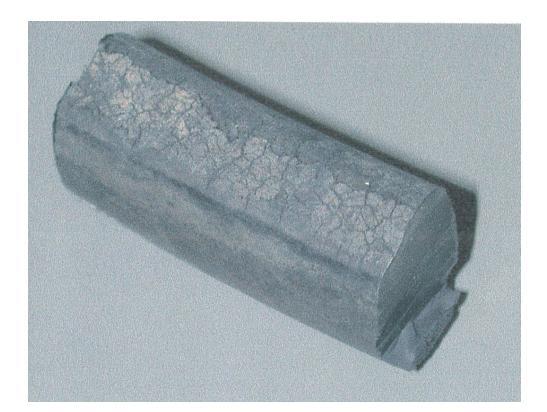
継手ゴム輪は,製造当時のJIS 規格に準じて物性試験を 行った.試験結果を表 - 2 に示す.物性試験の結果,継手 ゴム輪は,採取部位により変動が大きいことが分かった. 試験項目のうち「伸び」および「スプリング硬さ」が規格 値に抵触し,これ以外の試験項目は,ほぼ規格値を満足す る結果となった.

本試験結果から,敷設後長期間経過した PC 管ではゴム 輪の伸縮性または弾性の低下に起因する継手の水密性の 低下が漏水事故の一因であると考えられる.供試したゴム 輪の外観形状を写真 - 5 に示す.

写真-5 36年供試された継手ゴム輪の変質状況

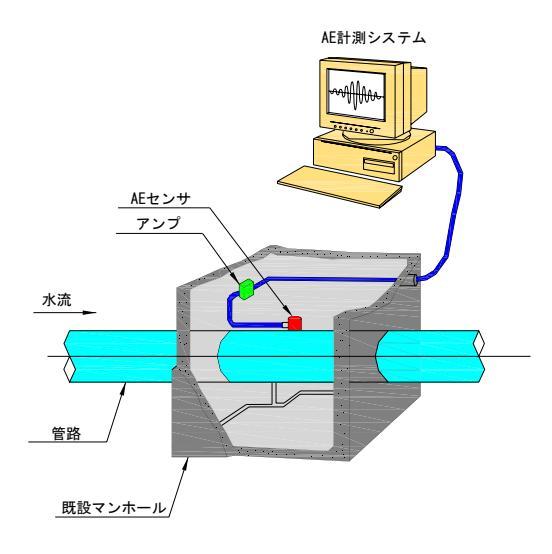
図-2 AE モニタリング状況

内水圧である. 図 - 3 に示す(a) 漏水部および(b) 通常部に おいて既設配管の AE 発生挙動を計測した. 各地点の内水 圧は,漏水部で 0.43MPa,中間地点(図 - 3 中の内水圧計 測地点)で 0.44MPa である.通常部では,0.42MPa である. 計測装置は,漏水部で DISP - AE システム(PAC 社製)を, 通常部で MISTRUS - AE システム(PAC 社製)を用いた. 双方の計測条件は同一とした. AE 信号は,60dB で増幅し, しきい値を 38dB とした. センサは,共振型センサを用い, 管体表面の円周方向に等間隔に 4 箇所設置した.

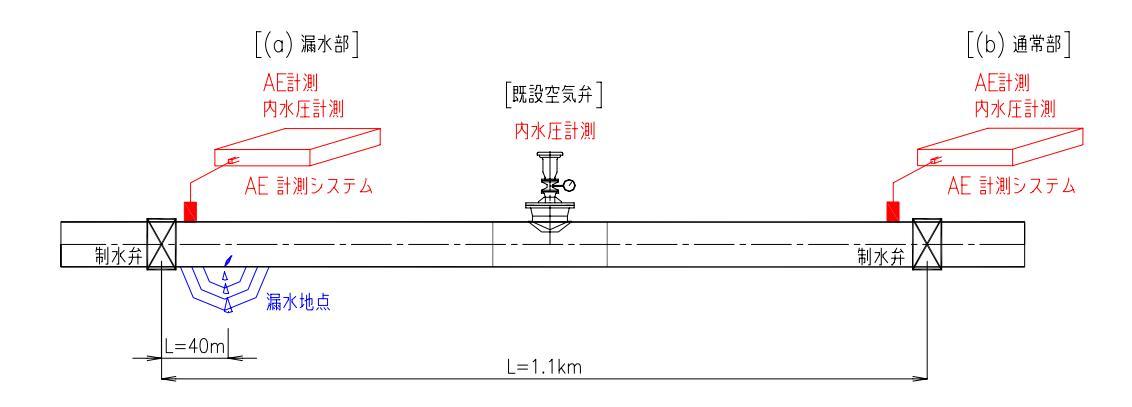
調査路線は,過年度に新設管 (PC 管)の標準許容漏水 量 Q=0.10~0.15m³/(d・cm・km)⁸⁾の約 10 倍にあたる Q=1.14m³/(d・cm・km)の漏水が確認され¹⁾,漏水部位もほほ 特定されている区間である.調査路線は,PC 管であり管 径 φ 500mm,総延長 L=1.1km である.現地計測は,AE 計測 に加えて,内水圧の計測を行った.AE 計測地点は,過年 度に確認されている漏水部位近傍での計測地点を「漏水 部」とし、竣工後漏水事故が発生していない部位を「通常 部」として行った.なお,本論では以後,両測定点を漏水 部ないし通常部と記載する.AE 計測の概要を図-2 に示 し,調査区間概要を図-3 に示す.

図-3 AE 計測を行った管路の概要

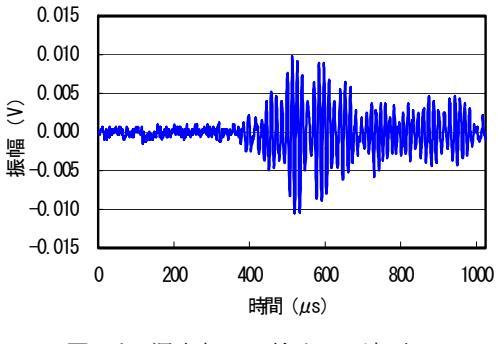
AE 計測の結果,検出された弾性波は,漏水部と通常部 で検出波形が異なっていた.漏水部では,図-4に示す波 形が検出され,周波数解析の結果,ピーク周波数 73kHz で あった.これに対して,通常部では,漏水部とは異なり自 動車走行時に車輌走行ノイズと考えられる AE が計測され た.図-5に検出波形を示す.検出波形は漏水部とは異な り21kHz であった.これは,漏水部で検出される AE が管 内水の流出に伴うと欠損と水との切裂き音であるのに対 して,通常部では車輌走行に起因する管体振動である点に 発生機構の相違がある.その結果,波形形状が大きく異な り,周波数特性の相違が確認されたものと考えられる.

図 - 4 漏水部での検出 AE 波形

漏水起源の AE とは区別できることが確認された. この相 違は, RA 値と平均周波数が波形の形状特性を定量化する 指標であることから,図-4 および図-5 に示す検出波の 形状的な特徴に起因するものであると考えられる.

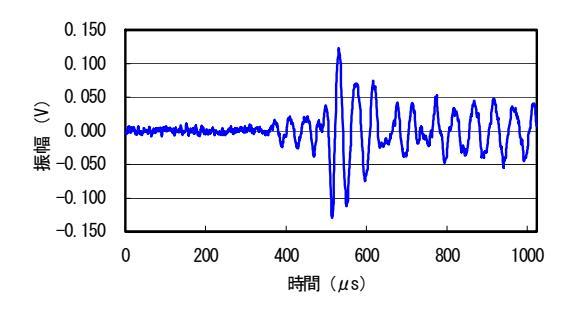
図-5 自動車走行時の検出 AE 波形(通常部)

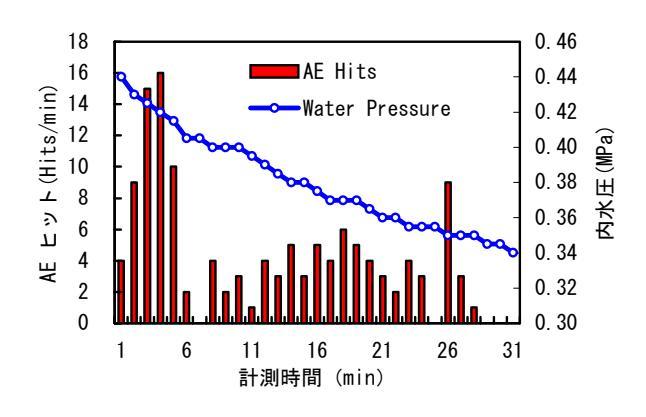
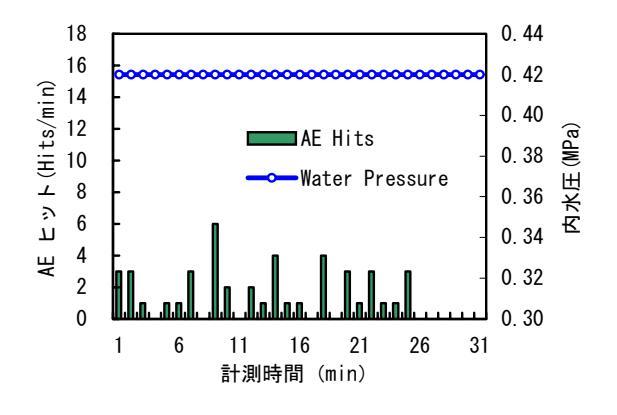
AE 発生頻度は、検出波形同様、漏水部と通常部で異な る傾向が確認された.内水圧は、全閉後 30 分間に 23%減 少し、0.44MPa から 0.34MPa まで低下した.漏水部での AE 発生挙動は、計測時間の経過(内水圧の低下)に伴い低下 する傾向が確認された.漏水部と通常部では明らかに AE 発生挙動が相違し、漏水部において図 - 4 に示す漏水音に 起因すると考えられる AE の頻発を確認した.通常部では、 計測時間を通して平均 1~2 ヒット/min で、変動は確認さ れなかった.計測結果を図 - 6,7 に示す.

図-6 AE モニタリング状況(漏水部)

図 - 7 AE モニタリング状況(通常部)

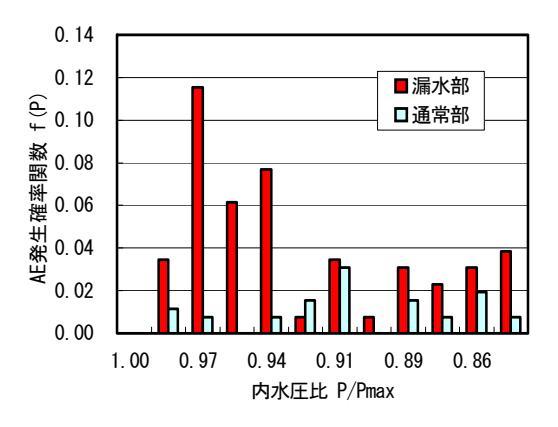
検討結果を図 - 8 に示す.内水圧比は,最大内水圧 P_{max} に対する内水圧 P の比率を示す. P/Pmax=1.0 の場合,内 水圧が最大値であり, P/Pmax<1.0 では内水圧が低下してい ることを示す.解析の結果,漏水部では高内水圧下での AE 発生確率関数が通常部と比較して高くなる傾向が認め られた.これは,高内水圧での AE 発生頻度が高いことを 意味している.通常部では,AE 発生確率関数 f(p)が常に 0.04 以下を示し,内水圧の低下による相違は確認されなか った.

図-8 AE レートプロセス解析結果

したがって、既設配管施設の AE 発生挙動は、レートプロセス理論によりを評価できる可能性が本計測結果から確認された.このことにより、内水圧の異なる路線間での比較が AE 発生確率関数と内水圧比(P/Pmax)の関係から検討できるものと考えられる.加えて、漏水現象により発生した AE の特性を把握することにより発生の有無等を評

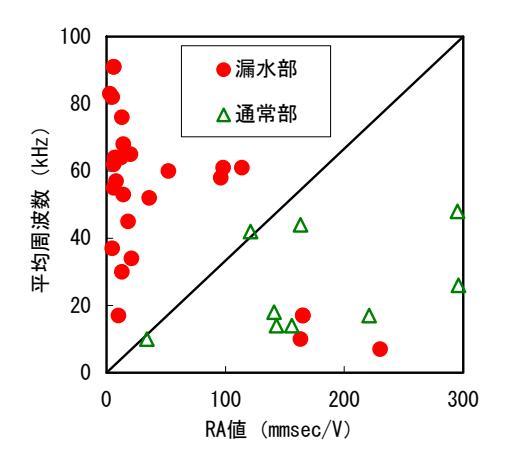
制水弁の止水を行なわない通常管理下での RA 値と平均 周波数の関係を図 - 9 に示す.漏水部と通常部では,弾性 波特性の違いによると考えられる評価値の相違が確認さ れた.

図-9 RA 値と平均周波数の関係

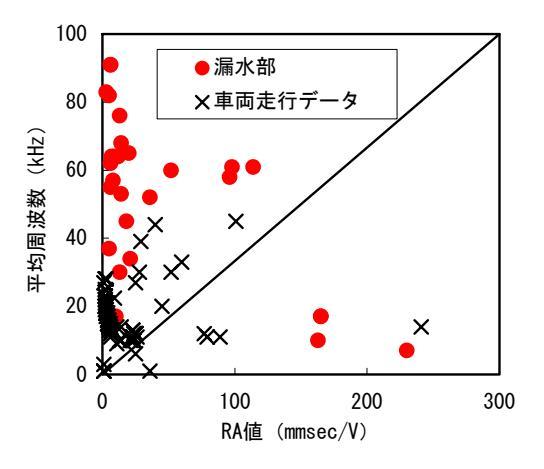
配管施設の特徴は、管体が道路下に埋設されていること にある.その場合、AE 計測には車輌走行に伴う環境ノイ ズの影響を避けることはできない.従来法である漏水探知 などの漏水音の計測では、夜間計測や計測時の車輌通行止 めが不可欠であった.しかし、長期計測を考慮した場合、 漏水現象とノイズを計測中に区別する必要がある.漏水部 での車輌走行時 AE とそれ以外の漏水起源の AE を対象に パラメータ解析を行なった結果を図 - 10 に示す.車輌走行 ノイズに起因する AE は、平均周波数 50kHz 以下であり、

- 図 10 RA 値と平均周波数の関係(車輌走行ノイズ) 経過した PC 管路の定量的損傷度評価,性能設計に関する勉 強会報告および研究発表会要旨集,pp49-52, 2004.
- 3) 鈴木哲也,大津政康:内水圧下で長期間供用した PC 管の材 質評価,農業土木学会論文集 235, pp. 75-76, 2004.
- 4) 土木学会:コンクリート標準示方書[維持管理編], pp. 86-87, 2001.
- 5) 大津政康:アコースティック・エミッションの特性と理論, 森北出版, p. 2, 1998.
- 6) 重石光弘,伊藤剛,伊藤博章,橘吉宏,大津政康:鋼・コン クリート合成部材の疲労損傷過程におけるアコースティッ ク・エミッション,シンポジュウム「コンクリート構造物の 非破壊検査への期待」論文集,pp.479-486, 2003.
- 神谷篤志,諸藤浩一,江沼数志,山田實,湯山茂徳:工水タンク模擬漏洩による AE の定量的評価に関する研究,圧力技術第40巻第4号,pp.56-64,2002.
- 8) 農林水産省構造改善局監修:土地改良事業計画設計基準 設計「パイプライン」技術書, pp. 447-449, 1998.
- 9) 横堀武夫:材料強度学,技報堂出版,1955.
- Masayasu Ohtsu: AE-Moment Tensor Analysis of In-Plane Wave by SiGMA-2D, The 3rd US-Japan Sym. On Advancing Application and Capabilities in NDE, CD-R, 2005.
- (社) 日本建材産業協会:コンクリートの非破壊検査方法, pp. 47-64, 2003.

漏水現象とノイズとではAEパラメータ解析の結果が異 なる特徴を有することから、相違点に着目した解析により、 漏水現象のみを抽出できる可能性が本研究により確認さ れたものと考えられる.
