# 段落し部を有する PC 橋梁の損傷分析

A study on damage mechanism of a PC girder bridge damaged at the cut-off point

幸左賢二\* 津吉毅\*\* 加藤啓介\*\*\* 濱本朋久\*\*\*\* Kenji Kosa, Takeshi Tsuyoshi, Keisuke Kato and Tomohisa Hamamoto

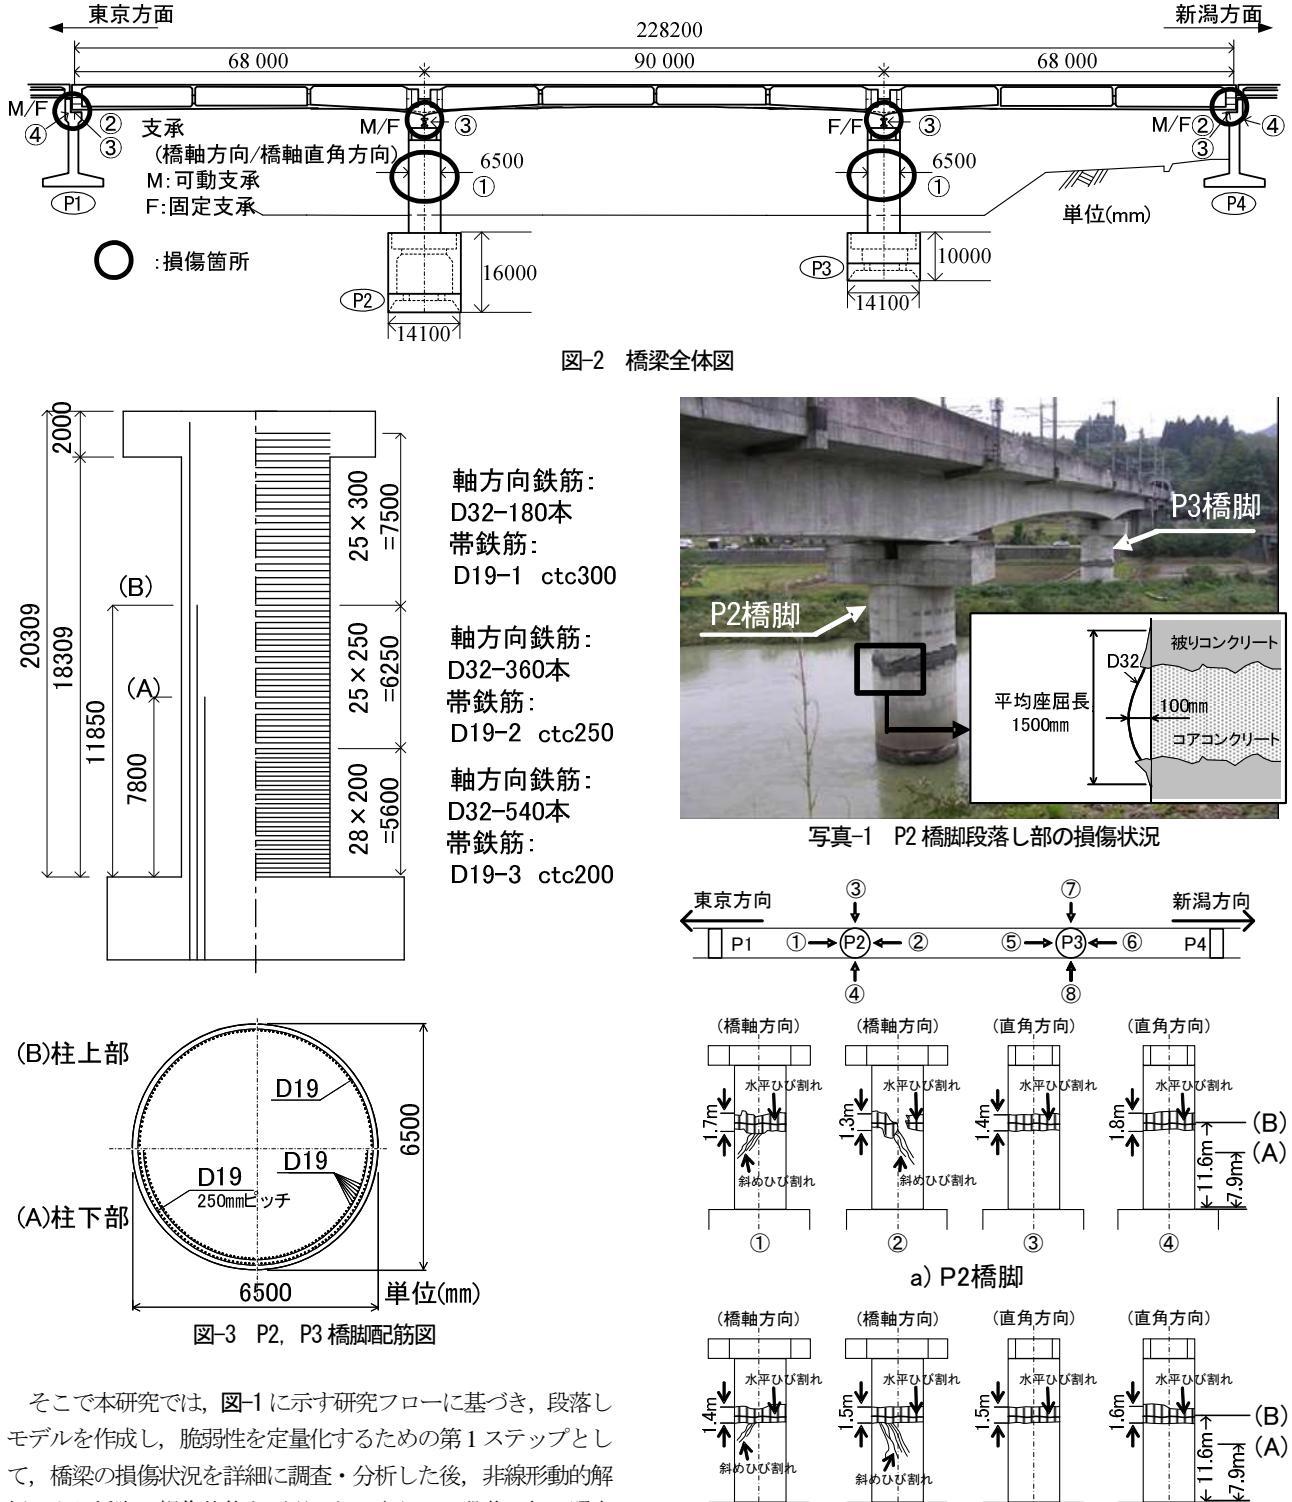
図-2 に対象橋梁の橋梁全体図と地震による損傷箇所を示す. 本橋は,昭和45年国鉄建造物設計標準に準拠され,施工された と推察され,1977年7月に竣工した橋長228.2mの3径間連続 PC箱桁橋で,一級河川を交差角60°で横断する.支間長は, 68.0m + 90.0m + 68.0m = 226.0m で,中間橋脚である P2, P3 橋 脚は高さ 20.3m の RC 単柱式円形橋脚,端部橋脚である P1, P4 橋脚は高さ 11.0m の RC 単柱式矩形橋脚で,隣接の高架橋とは 掛け違いとなっている. 基礎構造は P2, P3 橋脚はニューマチ ックケーソン基礎であり, P1, P4 橋脚は直接基礎となっている. 全橋脚に鋼製のローラー支承が設置されており, P3 橋脚の橋軸

また,竣工図書によると地盤条件はII種地盤であることが報告されている.地震発生直後に現地調査を行った結果,図-2の ①から④に示すように以下の損傷が明らかとなった.

- ① P2, P3 橋脚では,橋脚段落し部で水平,斜めひひ割れと支承の損傷.
- P1, P4 橋脚上の支承の損傷.
- ③ 各橋脚の橋軸直角方向に作用するストッパーから粘性充填 材の流出.
- ④ 端部橋脚パラペット部で桁衝突によるひび割れの発生.

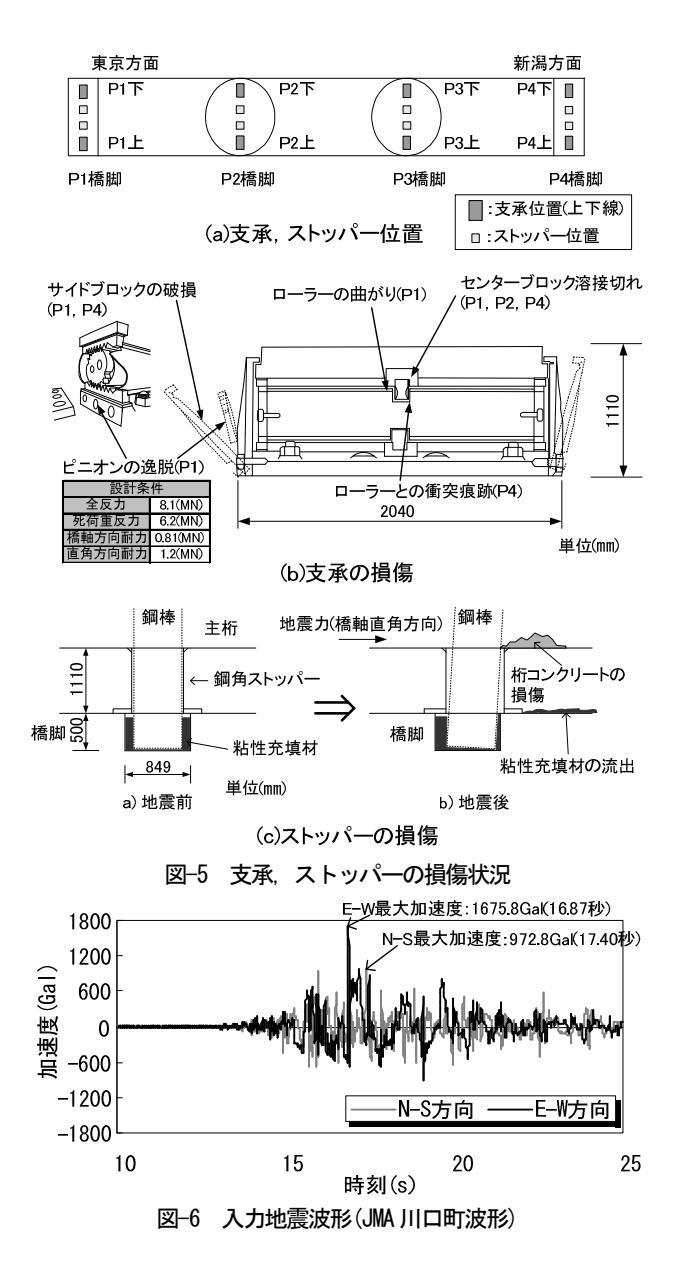
図-5(b)に全支承の損傷状況をまとめて示す. P1 支承では、 サイドブロックの外側へのそり曲がりやボルトの破断、センタ ーブロックの溶接切れ、ローラーの折れ曲がりが確認された. そして、P4支承はP1支承と同様な損傷状況であり、橋軸方向 よりも橋軸直角方向の損傷が大きいことが分かる. P2, P3支承

は、外観上大きな損傷は見られないが、サイドブロックのボルトの破断やセンターブロックの溶接切れが見られた.しかしながら、ローラーが逸脱するなど致命的な損傷は発生しておらず、 支承としての機能は十分であったと考えられる.

図-5(c)に橋軸直角方向の変位を拘束する鋼角ストッパーの 損傷状況を示す. Pl~P4橋脚の鋼角ストッパーは支承の間に2 個ずつ配置されており、塗装の剥離や粘性充填材の流出が確認 された.特に、P4橋脚では、塗装の剥がれや粘性充填材の流出 に加え、主桁下面のストッパー背面(新潟方面)側で桁コンク リートのひび割れおよび剥落が確認できた.しかし、ストッパ ー自体に外観上損傷は見られなかった.以上、支承・ストッパ ーの損傷分析からも橋脚と同様に、橋軸直角方向に大きな損傷 が生じていた.

次に、図-15に中間橋脚最大変形時の各橋脚の応答変位と支 承反力を示す.まず,桁端部の支承の損傷であるが、図-5(b) より支承の設計直角方向耐力が1.2MNであるのに対して,解析 値における中間橋脚最大変形時の支承反力はP1橋脚で4.59MN となり耐力を超える結果となった.しかしながら,橋軸直角方 向の荷重に対しては、支承と同様に配置されているストッパー も荷重を受け持つ構造となっており、ストッパーが荷重を負担 する分、支承の荷重分担量が減少し、大規模な損傷に至らなか ったと考えられる.

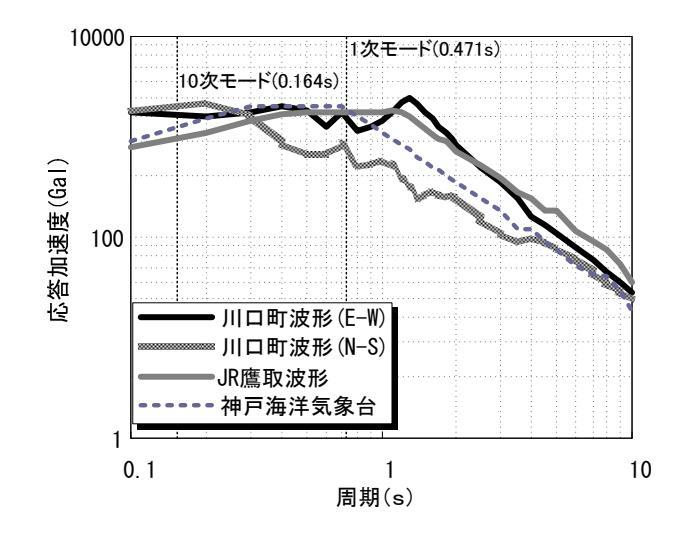
本橋に最も近い地点で観測された強震記録は、震源地より約 2.2kmの場所に位置するJMA川口町川口波形(N-SおよびE-W) である. 図-6に示す入力地震波形を示す.最大加速度は、E-W 方向が1675.8 (Gal, 16.87 秒時)、N-S 方向が972.8 (Gal, 17.40 秒時)であり、E-W 方向が N-S 方向の2倍であった.これらの 強震記録の加速度応答スペクトルを図-7に示す.併記した兵庫 県南部地震時のJR 鷹取波形 (JR 西日本鷹取駅構内地盤上 N-S 成分)と神戸海洋気象台波形(神戸海洋気象台地盤上 N-S 成分) の加速度応答スペクトルと比較して、今回の強震記録は、E-W 方向で0~0.2 秒の短周期帯と1.5 秒より長い周期帯で、N-S 方 向で0.3 秒より短い周期帯で応答加速度が大きくなる特徴を有 している.特に、E-W 成分が長周期帯で卓越することから、橋 梁が部材降伏して長周期化した場合に大きな応答が生じ、兵庫 県南部地震クラスよりも大きな損傷を受けることが懸念される.

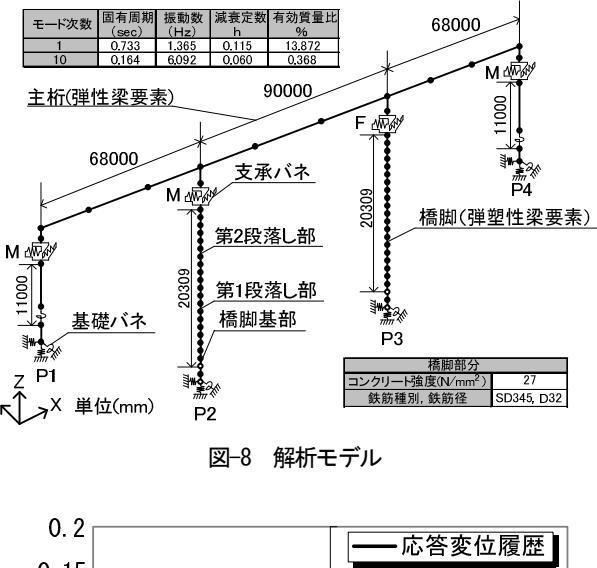
図-8に解析モデルを示す.ここでは、設計時に一般に行われ るように、橋軸方向と橋軸直角方向に区別して、それぞれの橋 梁全体系2次元フレームモデルを用いた.いずれの解析モデル においても、上部構造は弾性梁要素、中間橋脚は弾塑性梁要素 を用い、要素を20分割として、段落し部での挙動を詳細に分析 するため、段落し部付近で細かく分割した.また、ケーソン基 礎は剛梁要素を用い、基礎部は道路橋示方書IV編(以下、道示 耐震編と称する)に準じて水平・鉛直・回転方向に集約バネを 設置している.

また,各断面の非線形特性は道示耐震編に準じて決定した. 復元カモデルには、ひひ割れを考慮した Takeda モデル (剛性低 下率=0.4)を用いている.

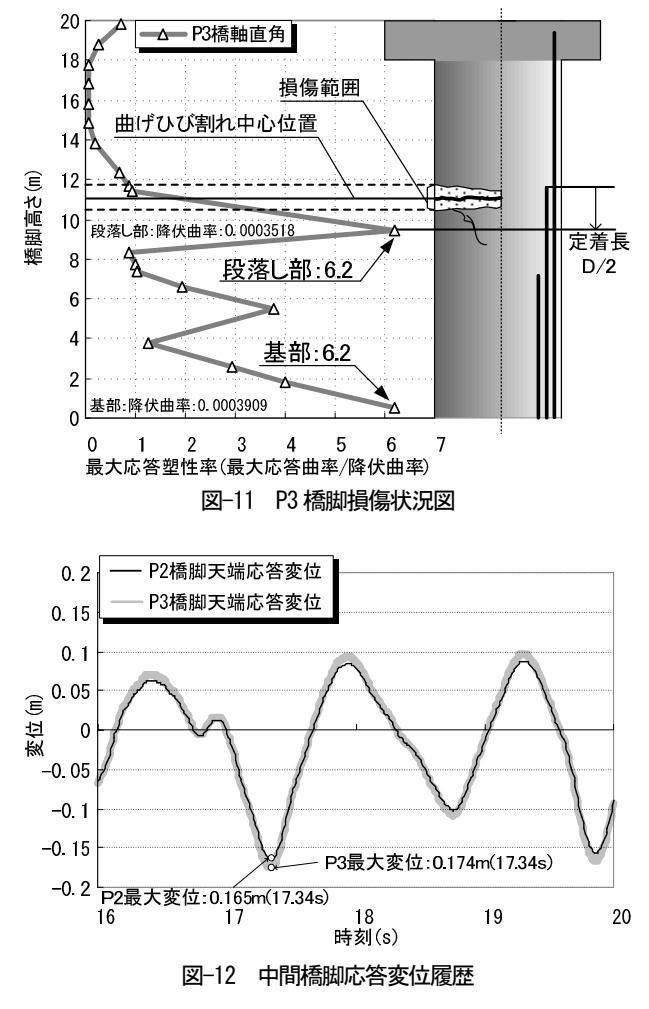
図-4 P2, P3 橋脚の損傷図

中間橋脚の段落し部の損傷状況を図-4 に示す. 図-4 には各橋 脚の橋軸および橋軸直角方向の損傷状況を示している. いずれ の橋脚でも,基部から約 12m の第2 段落し部付近で水平の曲げ ひび割れが生じており,ひび割れに沿って一部を残しほぼ全周 で幅 1.3~1.8m にわたりかぶりコンクリートが剥落していた. 軸方向鉄筋のはらみ出しの状況を写真-1 に示す. この曲げ損傷 部では,軸方向鉄筋は座屈によって橋脚全周にわたり 100mm 程度はらみ出しており,帯鉄筋が2,3本外れて落下していた.

P2 橋脚について、図-4 より、橋軸方向②でコンクリートの 剥離面積が最も小さく、損傷度は他の方向と比較して小さくな っていた.橋軸方向①、②では、損傷位置から下流側斜め下方 向に、橋軸直角方向に曲げからせん断破壊へ移行するときに見 られる斜めひび割れが生じていた.なお、基部の損傷状況は、 橋脚基部に洗掘防止の根巻きコンクリートがあるため、損傷を 確認することが出来なかった.P3 橋脚についても P2 橋脚とほ ぼ同様で、図-4 の橋軸方向⑤、⑥に見られるように、下流側斜 め下方向に橋軸直角方向の曲げによる斜めひび割れが生じてい た.

以上のことから、両中間橋脚とも橋軸方向よりも橋軸直角方 向に大きな慣性力を受けたと考えられる. なお、Pl、P4 橋脚上 の桁端部では、隣接の連続高架橋の桁衝突によると思われるひ び割れが確認できたが、損傷は軽微であった.

2章の損傷分析では、橋脚、支承等に橋軸直角方向の損傷が 目立った.本章では橋軸方向、橋軸直角方向の非線形動的解析 を行うことにより、損傷状況との対比を実施する.なお、本橋 の段落し部では、コンクリート標準示方書を用いて算出した曲 げ耐力値とせん断耐力値の比が 0.9 と拮抗しており、また図-4 に示したように、段落し部での損傷は、曲げ損傷が支配的であ るので、ここでは、曲げの破壊メカニズムに着目した解析を行 うこととした.

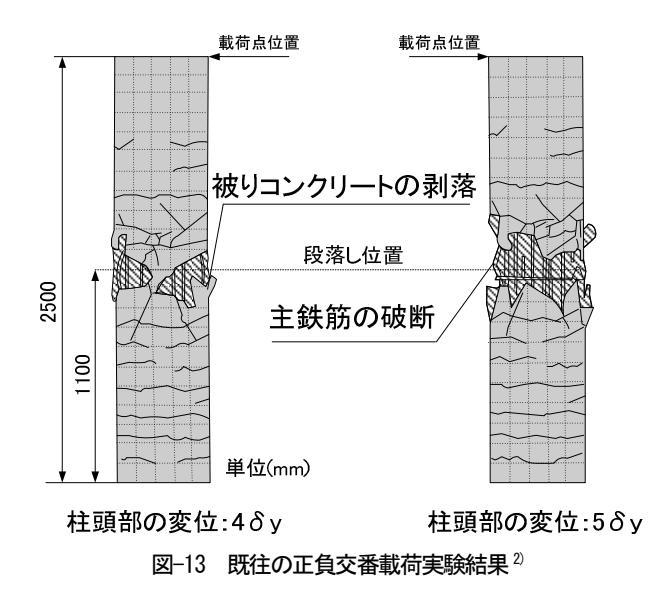
対象橋梁の段落し部の損傷を,表-1に示す既往の供試体実験結果<sup>2</sup>と比較する.図-13に実験供試体を示す.実験供試体は,橋脚高2.5m,段落し位置が基部から1.1mで,主鉄筋比が基部で

1.31%, 段落し位置で0.63%, 帯鉄筋比が基部, 段落し部ともに 0.05%で, 基部と段落し部の耐力比が0.80であり, 対象橋梁の中 間橋脚とほぼ同程度の鉄筋比, 耐力比である. この実験供試体 の正負交番載荷実験結果を基に, 段落し部の損傷度を判定する と, 柱頭部の変位が4δ, で被りコンクリートが剥落し, 5δ, で主 鉄筋が破断したため, 対象橋梁の段落し部での損傷程度は4~ 5δ,程度の曲げ損傷であると考えられる.また, 図-12に示した 最大応答変位より, 解析値の変位じん性率を算出すると, P2橋 脚で2.4δ, P3橋脚では2.6δ, となり, 段落し部ではひひ割れが 進展する程度の損傷状況となった.

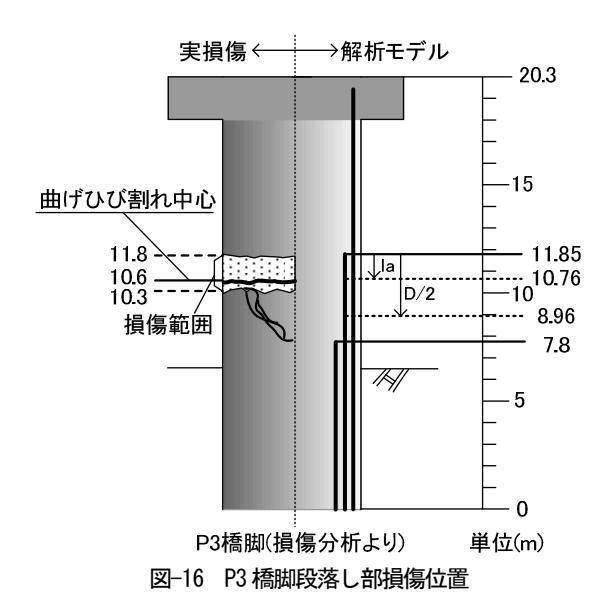
図-16 に、対象橋梁 P3 橋脚の段落し部の損傷状況を詳細に示 す. 図の左側には実際の段落し部の損傷状況と、水平方向の曲 げひび割れ発生位置を示し、右側には解析モデルで用いる定着 長を示している.標準ケースである Casel は定着長を d2 とし、 基部から 8.96m の位置を照査断面としており、Case2 で用いる 定着長は段落し位置から、重ね継ぎ手長 la 分だけ下げた位置で あり、基部から 10.76m の高さを照査断面としている. この照 査断面は、実損傷での曲げひび割れの中心位置である基部から 10.6m とほぼ同じ高さであることから、曲げひび割れの中心位 置を精度良く模擬できていると考えられる.

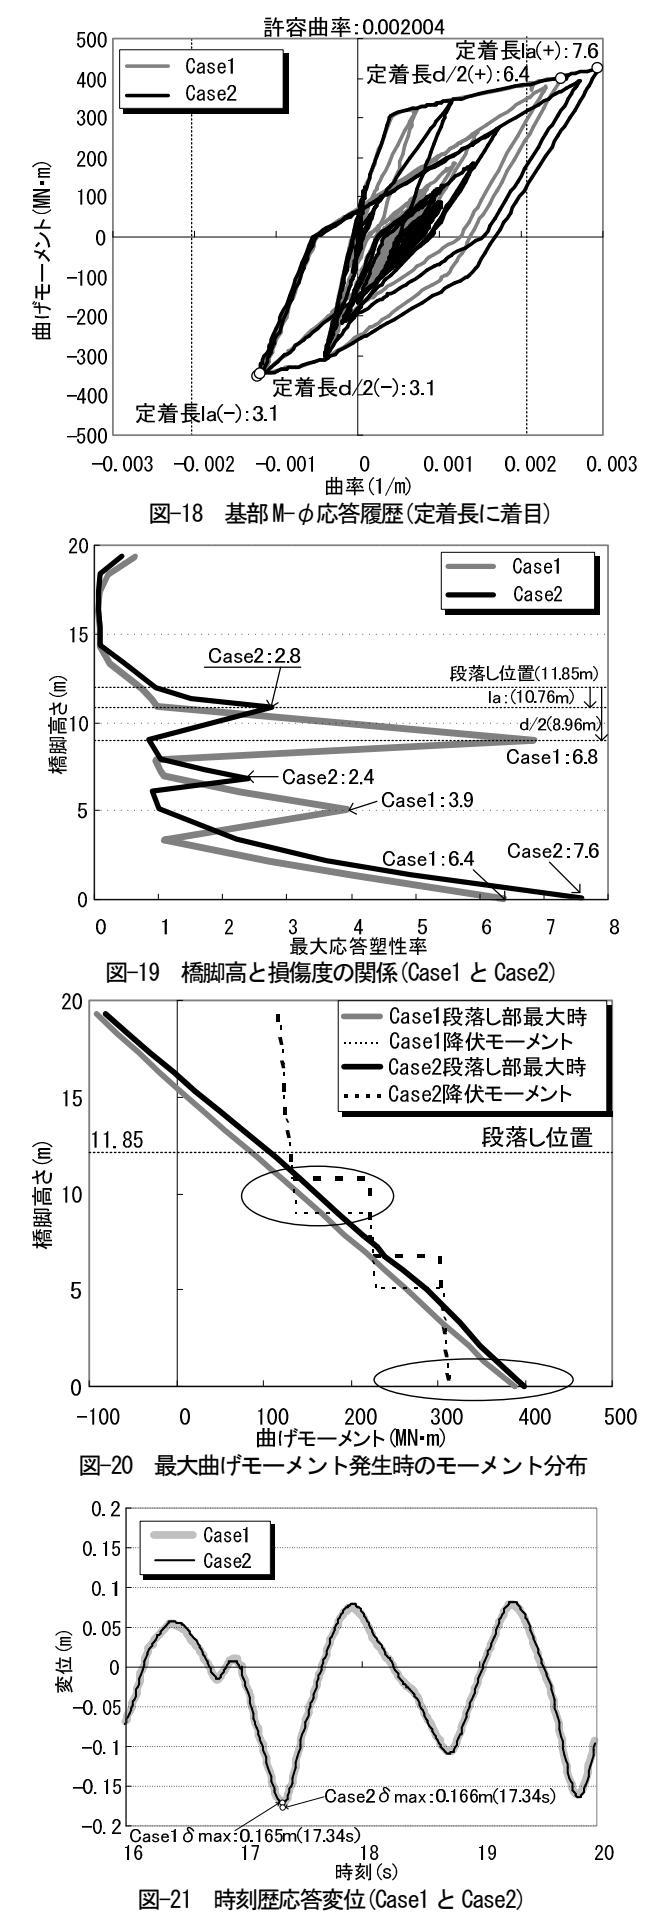
図-17 に照査断面の違いに着目した,段落し部での M-φ応答 履歴を示す.定着長を la とした Case2 での最大応答塑性率は, 正側で2.8,負側で 1.5 となり,定着長を d/2 とした Casel の結 果から大幅に減少する結果となった.逆に図-18 に示す基部で の M-φ応答履歴より,Case2 の最大応答塑性率は正側で 7.6, 負側で 3.1 とほぼ同程度が若干増加する傾向となった.

図-19 に橋脚高さと、損傷度の関係を示す. 基部から4m程度 の範囲では、損傷度に大きな違いは無いが、基部から5~7mの 範囲の第1段落し部と、基部から9~11mの範囲の第2段落し 部では、極端に損傷度が減少していることが分かる.

基部ではほぼ同様の傾向であったが,段落し部で最大応答塑 性率が大幅に減少した原因について考察する.図-20 に段落し 部で最大曲げモーメントが発生する時刻での曲げモーメント分 布を示す. Casel と Case2 では,発生する曲げモーメント分布 自体に大きな差が生じていないことが分かる.基部では降伏曲 げモーメントを超えて発生した応答曲げモーメントは Casel, Case2 でほぼ同程度であるが,段落し部では照査断面を変化さ せたことで,降伏曲げモーメントを超える応答曲率の値は大き く異なることが分かる.このため,図-19 で示したように,最 大応答塑性率は基部でほぼ同程度であったが,段落し部では大 きな差が生じたと考えられる.

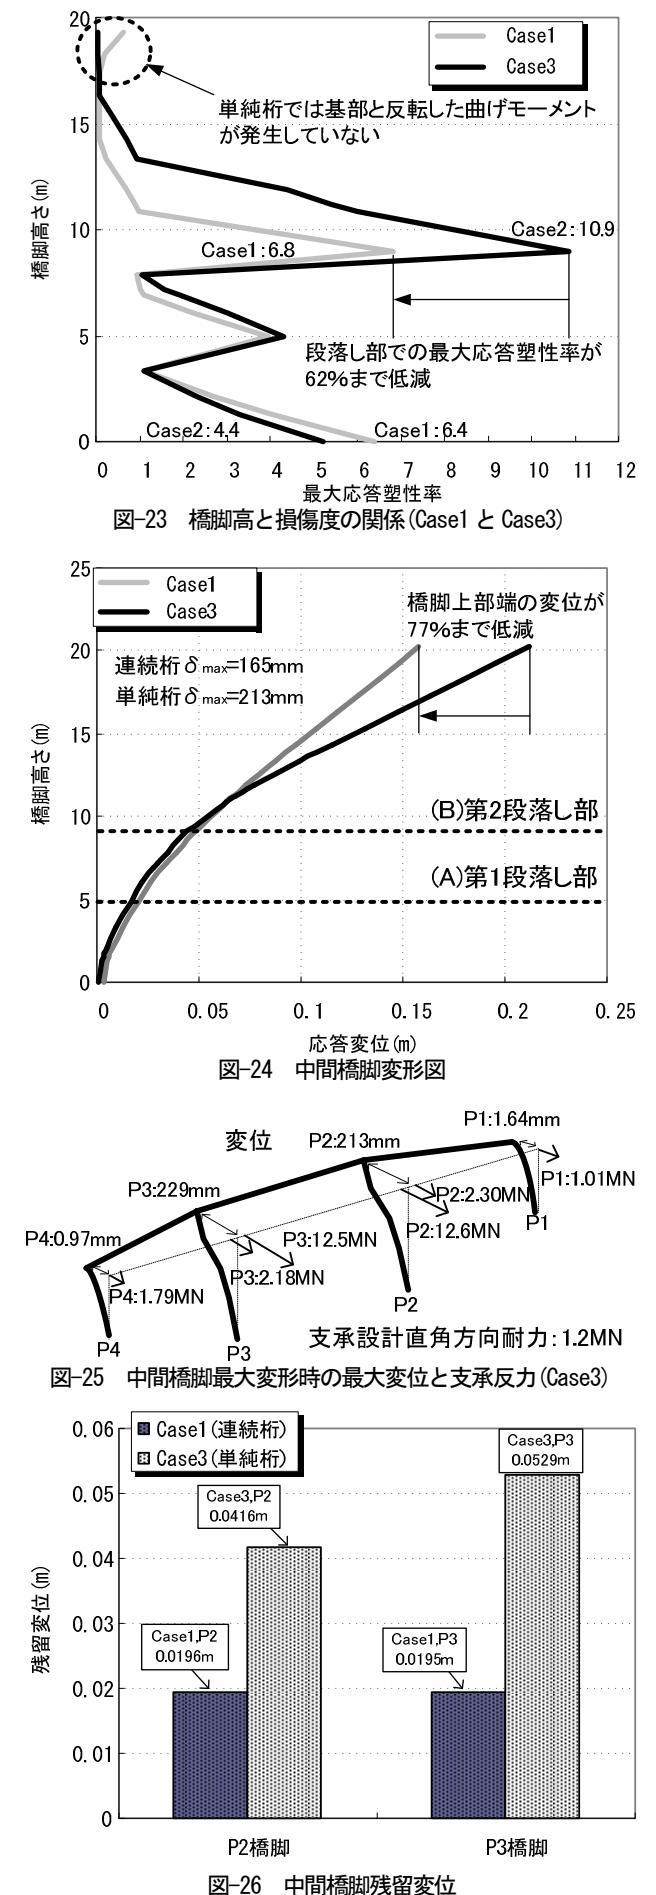
図-22に解析モデルを示す.ここで、単純桁のモデル化は、連続桁の梁モデルを橋脚上で分割することによって行い、支承条件は、一般的な単純桁橋での配置を参考にして、可動(支承バネ定数=0)と固定(支承バネ定数:連続桁モデルと同じ)を交互に配置した.

図-23に、上部構造形式を変化させた場合の、P2橋脚の損傷度 を示す.段落し部に着目すると、Caselの連続桁モデルの場合の 最大応答塑性率は6.8であったのに対し、Case3の単純桁モデルの 場合では10.9となったことから、連続桁を単純桁化することで 60%増加するという結果が得られた.逆に橋脚基部の最大応答 塑性率は、Case1で6.4、Case3では4.4となり、減少する結果とな った.これは、より脆弱的である段落し部で、大きく損傷した ために、基部は損傷度が減少したことが考えられる.また、橋 脚上部端に着目すると、上部構造が連続桁であったCase1は、桁 によって固定されるために、橋脚上部端にモーメントの発生が 確認できるが、単純桁であるCase3では、上部構造によって変位 が拘束されていないために、その影響が見られない.

図-24に、P2橋脚最大変形時の橋脚変形図を示す. Case1の橋 脚天端での最大応答変位は、17.34秒時に165mm発生したが、 Case3では、17.38秒時に213mmとなったことから、最大変位は 77%に低減されたことが明らかとなった.

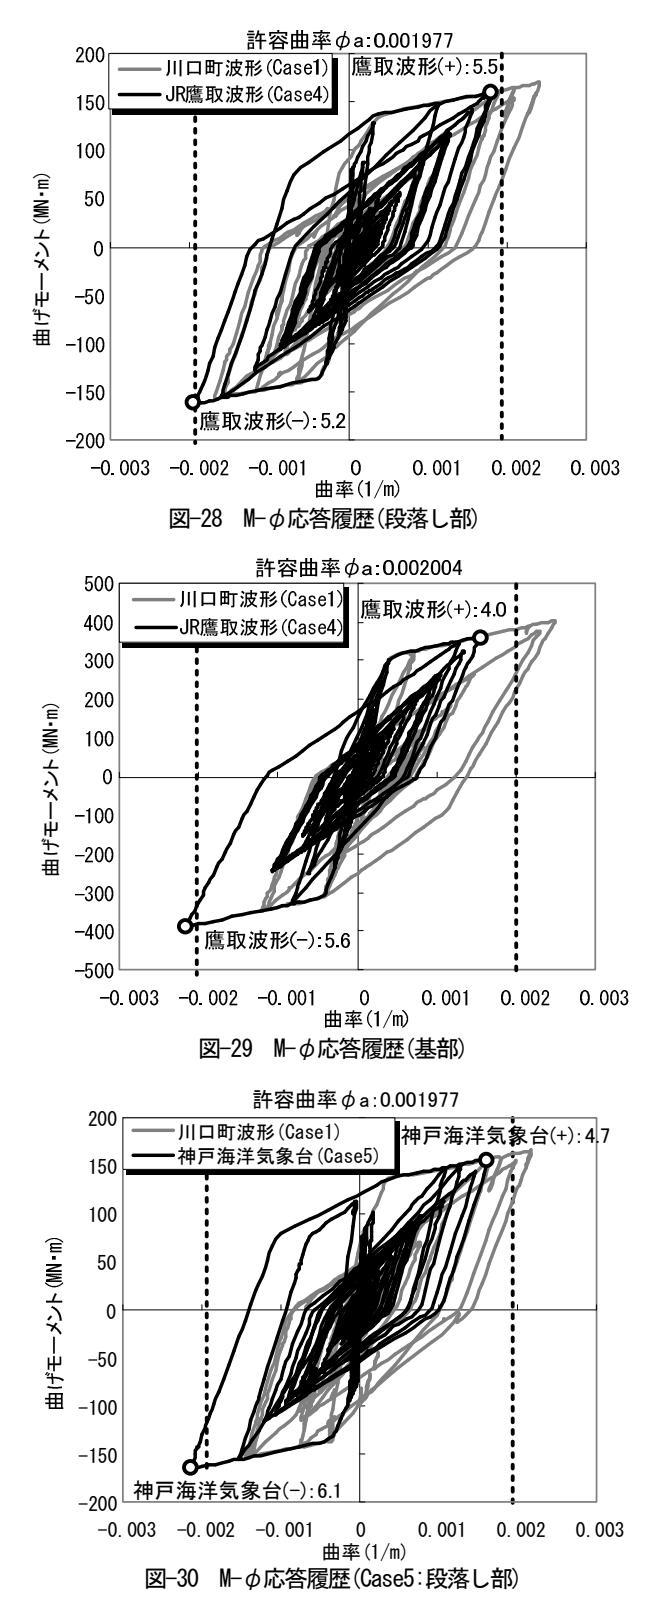
図-28, 29にCase4のJR鷹取波形を入力した場合の,段落し部 と基部のM-φ応答履歴を,それぞれ川口町波形入力時の結果と 併せて示す.これらの図より,段落し部での最大応答塑性率は 正側で5.5,負側では5.2となり,Case1と比較して若干減少した. また,基部の最大応答塑性率も正側で4.0,負側で5.6となり,い ずれの断面でも損傷度が川口町波形入力時より小さくなったこ とが分かる.なお,ここでは示していないが,P3橋脚でも同様 に最大応答塑性率が小さくなる結果が得られた.

図-30, 31に神戸海洋気象台波形を入力したCase5の段落し部 と基部のM- φ応答履歴を示す.これらの図より,段落し部での

最大応答塑性率は正側で4.7, 負側では6.1となり, Caselとほぼ同 程度損傷する結果となっている.また,橋脚基部での最大応答 塑性率は,正側で2.5,負側で3.9となり,基部ではCaselよりも基 部の損傷度が若干小さくなっていることが分かる.

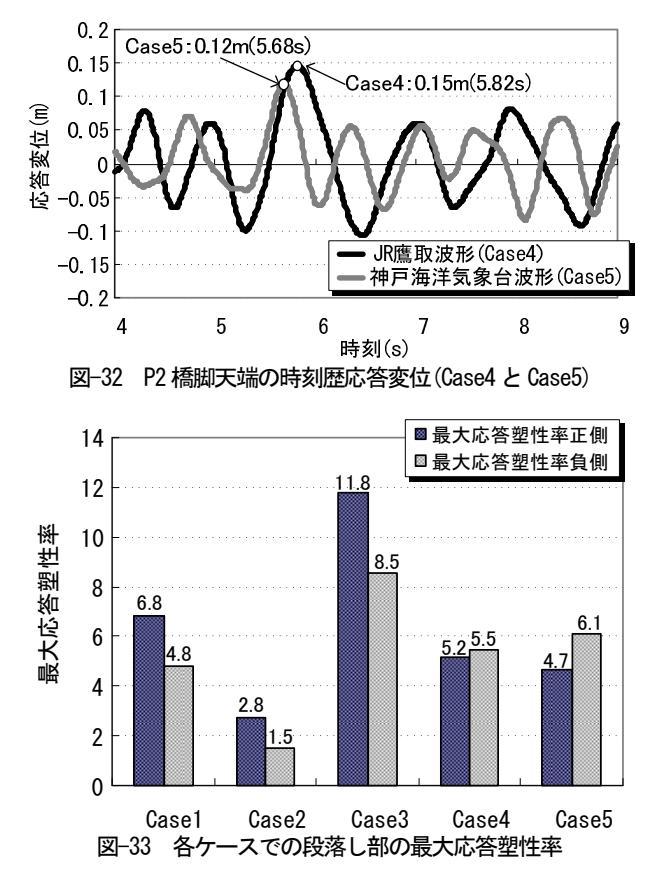
図-33にパラメータ解析で行った段落し部の最大応答塑性率の一覧を示す. 段落し部の損傷に最も大きく影響を与えたのは, 上部構造形式の違いに着目したCase3であり,大きな損傷を受けたものの,落橋に至らなかった要因としては,本対象橋梁は連続桁構造であったことの影響が大きかったと考えられる.
